บทที่ 4

ผลการศึกษา และวิจารณ์ผลการศึกษา

4.3 ผลการประเมิน GMP ของโรงงานผลิตชาดำ ก่อนการปรับปรุง

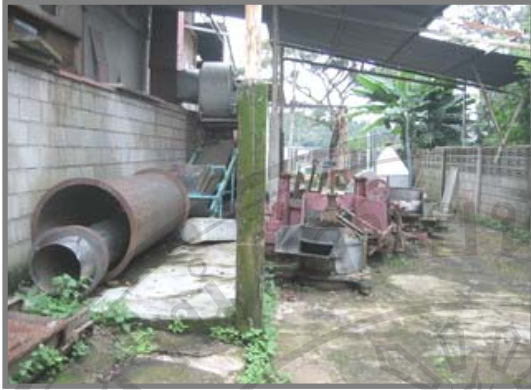
ภาพที่ 4.5 ของที่ไม่ใช้แล้ว ถูกสะสมอยู่ด้านนอก
อาคารผลิต

มีการสะสมสิ่งของที่ไม่ใช้แล้ว	ไม่ปล่อยให้มีการสะสมของสิ่งของที่ไม่ใช้แล้ว ถ้าจำเป็น ควรจัดการด้วยเกณฑ์ / มาตรการที่เหมาะสม	นำสิ่งของที่ไม่ใช้แล้วออกนอกโรงงาน หรือจัดเก็บในห้องเก็บของอย่างเป็นสัดส่วน	-
1.2

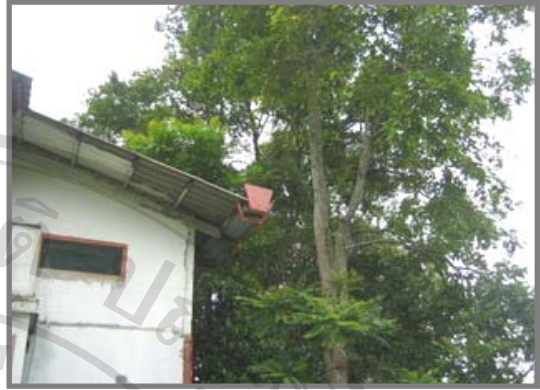
ภาพที่ 4.6 ต้นไม้ใหญ่ใกล้ตัวอาคารผลิต

ต้นไม้ใหญ่ใกล้ตัวอาคาร	ไม่ปล่อยให้มียุงกบชยะหรือสิ่งปฏิกูลอันอาจเป็นแหล่งเพาะพันธุ์สัตว์ แมลง และเชื้อโรคต่างๆ และไม่มีต้นไม้ใหญ่ ใกล้ตัวอาคาร ซึ่งนำพาสัตว์เข้าสู่อาคารได้	ตัดแต่งต้นไม้ขนาดใหญ่ที่อยู่ใกล้ตัวอาคาร อย่างสม่ำเสมอ	-
1.3

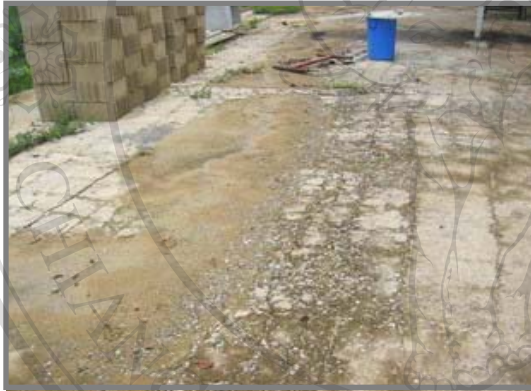
ภาพที่ 4.7 สภาพพื้นบริเวณรอบอาคารผลิตไม่เรียบ

3.3	  พื้นรอบโรงงานไม่เรียบทำให้เกิดน้ำขัง และ ฝุ่น	ตัวอาคารผลิตอยู่ห่างจากบริเวณที่มีฝุ่นหรือควันมาก และไม่มีน้ำขังและ	ปรับปรุงถนน และพื้นรอบโรงงาน โดยเทพื้นปูนซีเมนต์เรียบและลาดเอียงลงสู่ทางระบายน้ำ	60,000

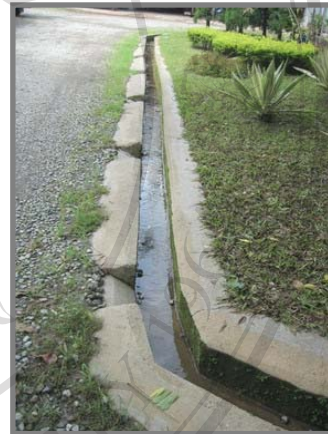
ภาพที่ 4.8 ลักษณะทางระบายน้ำรอบโรงงาน
ไม่ลาดเอียง และมีน้ำขัง

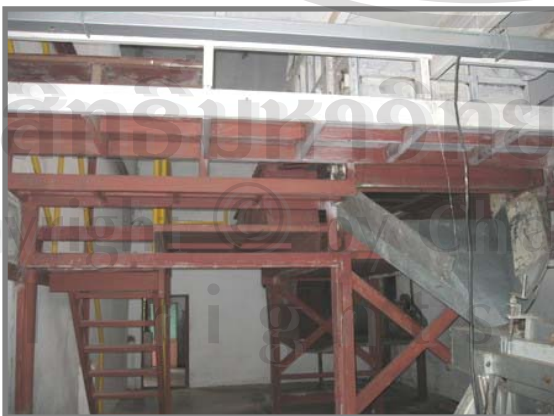
ภาพที่ 4.9 ช่องว่างระหว่างชั้นบันไดห้องอบชา
กับห้องร้อนไอบชา

ช่องว่างระหว่างชั้นบันไดห้องอบชา กับห้องร้อนไอบชา	มีการแบ่งแยกพื้นที่การผลิตเป็นสัดส่วน และไม่เกิดการปนเปื้อน (cross contamination) จากบริเวณที่มีสิ่งปนเปื้อนสูงกว่า ลงสู่บริเวณที่ผลิตภัณฑ์ถูกอบฆ่าเชื้อแล้ว	กั้นช่องว่างระหว่างบันไดทางขึ้นจากห้องร้อนชาไปยังห้องอบชาด้วยแผ่นวีวบอร์ด หนา 10 มม. และทาสีกันน้ำ และเช็อร่า	4,800

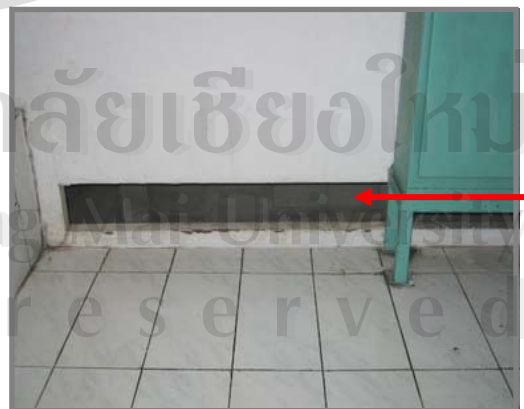
ภาพที่ 4.10 ช่องเปิดสู่โถงชั้นล่างของห้องผลิต 3

ช่องเปิดสู่โถงชั้นล่าง	มีการแบ่งแยกพื้นที่การผลิตเป็นสัดส่วน และไม่เกิดการปนเปื้อน (cross contamination) จากบริเวณที่มีสิ่งปนเปื้อนสูงกว่า ลงสู่บริเวณที่สะอาดกว่า	ปิดช่องระหว่างพื้นห้องผลิต 3 บริเวณเครื่อง C.T.C. กับโถงชั้นล่าง ด้วยมุ้งลวดพลาสติก โครงอะลูมิเนียม แบบถอดทำความสะอาดได้	1,200

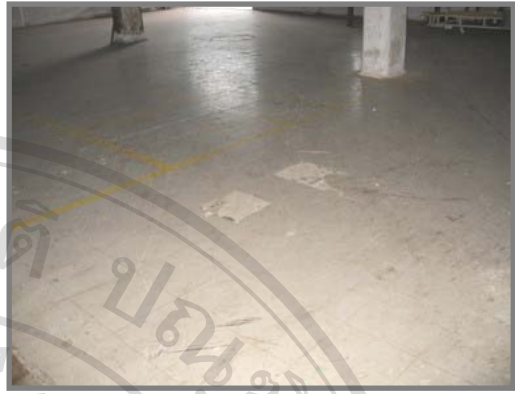
4.12 พื้นกระเบื้องยางที่ห้องเก็บสินค้าชำรุด

กระเบื้องยางห้องเก็บสินค้าชำรุด	พื้นที่ก่อสร้างด้วยวัสดุที่ กงทน เรียบ ทำความสะอาดง่าย มีความลาดเอียงเพียงพอในการระบายน้ำลงสู่ทางระบายน้ำ โดยให้มีเฉพาะพื้นที่ที่เป็นบริเวณของการผลิตเท่านั้นที่มีความเปียก/ชื้น ได้ แต่ต้องไม่มีน้ำขัง ส่วนบริเวณอื่นๆ ควรเป็นที่แห้ง เช่น พื้นที่เก็บผลิตภัณฑ์	เปลี่ยนกระเบื้องยาง ขนาด 30 X 30 ซม. ส่วนที่ชำรุดของพื้นห้องเก็บสินค้า	600

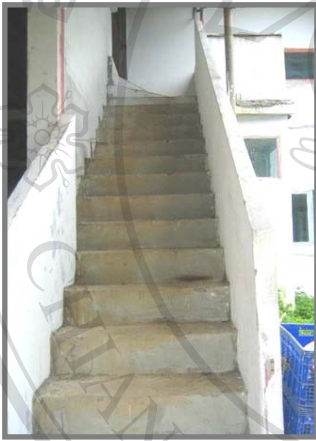
ภาพที่ 4.13 คิวบันไดทางขึ้น
อาคารผลิตขรุขระ

บันไดทางเข้าพื้นผิวเป็นปูนขรุขระ		บันไดทางขึ้นไปยังอาคารผลิตชั้น 2 ปูกระเบื้องแผ่นเรียบ สีอ่อน ขาแนวรอยต่อด้วยอีพอกซี (epoxy)	3,500

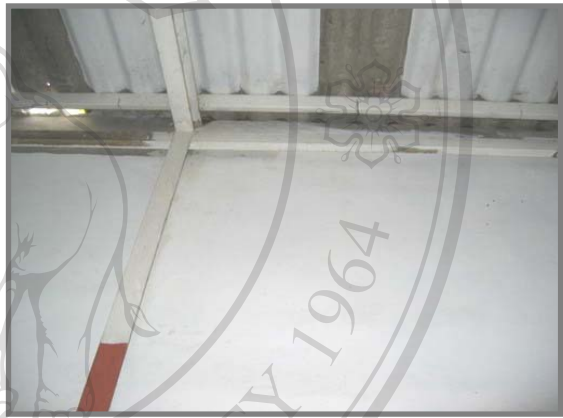
ภาพที่ 4.14 ระหว่างหลังคาและผนังเป็นเหลี่ยมมุม

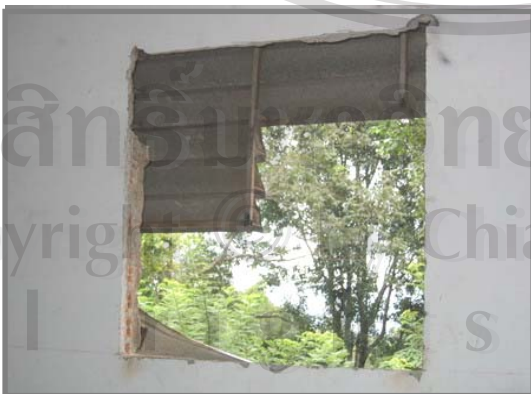
ภาพที่ 4.15 ผนังห้องอบชาชำรุด

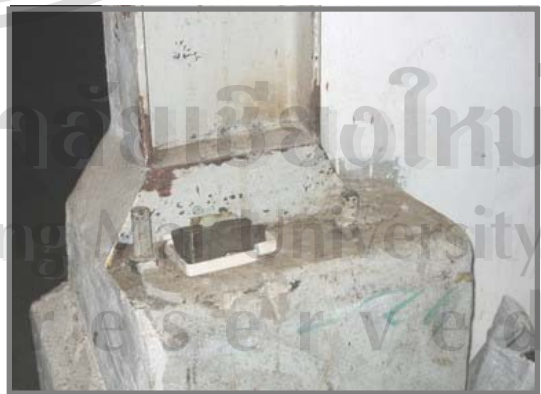
ภาพที่ 4.16 เสาปูนไม่เรียบและเป็นมุมฉาก

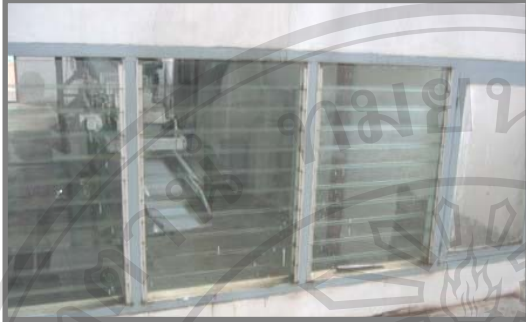
ภาพที่ 4.17 หน้าต่างบานเกล็ดและกระจก
ไม่มีฟิล์มยึด กรณีกระจกแตก

กระจกบานเกล็ดไม่มีฟิล์มซีด	พื้น ผนัง เพดาน ต้องออกแบบ และก่อสร้างด้วยวัสดุที่คงทน เรียบ ทำความสะอาดง่าย และได้รับการซ่อมแซมให้อยู่ในสภาพที่ดีตลอดเวลา เพื่อป้องกันไม่ให้เกิดฝุ่น หรือการร่วงหล่นของวัสดุ หรือการเจริญเติบโตของเชื้อจุลินทรีย์	เปลี่ยนบานเกล็ดระหว่างห้องผลิตและห้องร้อนชา เป็นมุ้งลวด กรอบอะลูมิเนียม ถอดล้างได้	2,100

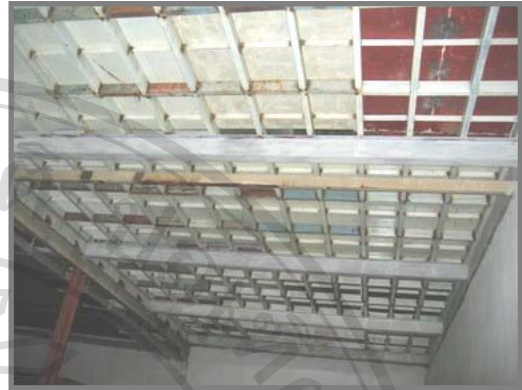
ภาพที่ 4.18 เพดานห้องร้อนโบชาไม่มีฝ้าเรียบกัน

ลำดับ	หลักฐานที่พบ	ข้อพิจารณา	ข้อเสนอแนะในการปรับปรุง	งบประมาณ (บาท)
1.6	  ห้องร้อนไอน้ำไม่มีฝ้าเรียบกัน	เพดานและอุปกรณ์สิ่งที่ยึดติดอยู่ด้านบนเป็นพื้นคงทน	ตีฝ้ากันปิดทับโครงเหล็กเพดานห้องร้อนไอน้ำ ด้วยแผ่นวีวบอร์ด หนา 10 มม.	6,600
1.7	  ฝ้าห้องควบคุมระบบไฟฟ้าชำรุด	เรียบ สะอาด ไม่ก่อให้เกิดการปนเปื้อน	เปลี่ยนกระเบื้องฝ้าห้องควบคุมระบบไฟฟ้า แผ่นที่ชำรุด	-
1.8	  หลอดไฟไม่มีฝาครอบ	มีแสงสว่างเพียงพอ โดยเฉพาะในจุดที่มีผลต่อการควบคุมอันตรายในอาหาร และป้องกันการปนเปื้อนกับผลิตภัณฑ์	ติดฝาครอบหลอดไฟที่ห้องผลิต 2 และเปลี่ยนฝาครอบหลอดไฟที่ชำรุด	500
1.9	  สิ่งของที่ไม่ใช้แล้ว สะสมในอาคาร	ไม่มีสิ่งของที่ไม่ใช้แล้ว หรือไม่เกี่ยวข้องกับการผลิตอยู่ในบริเวณผลิต	นำเครื่องจักร อุปกรณ์ ที่ไม่ใช้แล้ว ออกนอกบริเวณโรงงาน หรือเก็บในพื้นที่จัดเก็บเฉพาะอย่างเป็นทางการ	-

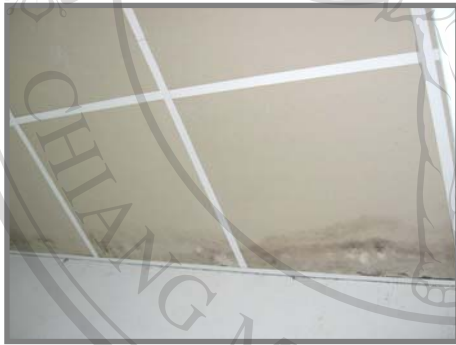
ภาพที่ 4.19 ฝ้าเพดานห้อง QC เปื้อน
และมีเชื้อรา

ฝ้าห้อง QC เปื้อนและมีเชื้อรา		เปลี่ยนฝ้าเพดานห้อง QC ที่เปื้อน และมีเชื้อรา ด้วยแผ่นวีว่าบอร์ด หนา 10 มม.	3,000

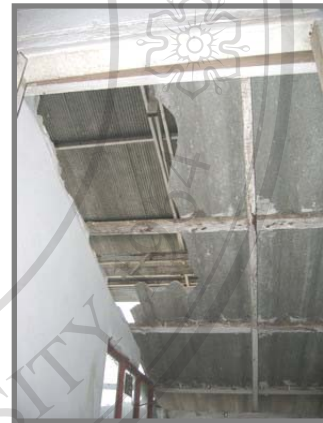
ภาพที่ 4.20 ฝ้าห้องควบคุมระบบไฟฟ้าชำรุด

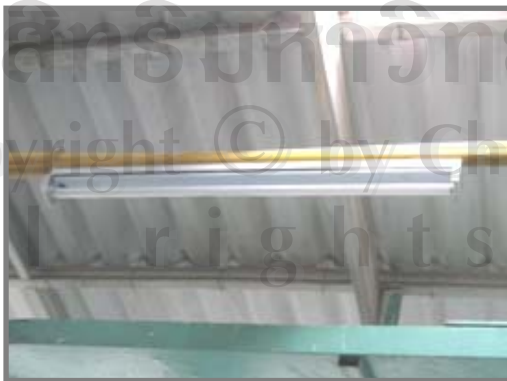
ภาพที่ 4.21 หลอดไฟไม่มีฝาครอบ

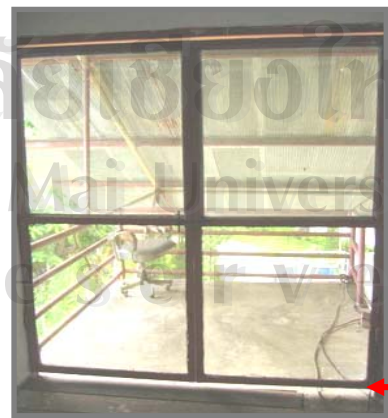
ภาพที่ 4.22 ช่องว่างระหว่างประตูและพื้น
ของห้องฝั่งชา

ช่องว่างระหว่างหน้าต่างห้องฝั่งชา		ติดยางหรือวัสดุเสริมใต้ขอบหน้าต่างเพื่อไม่ให้มีช่องว่างระหว่างหน้าต่างห้องฝั่งชากับระเบียงนอกอาคารและระหว่างกับห้องเก็บสินค้ากับห้องผลิต 4	2,500
2.13	ประตูทางเข้า-ออก ของพนักงาน เป็นประตูแบบชั้นเดียว	อาคารผลิตมีมาตรการป้องกันการปนเปื้อนจากสัตว์และแมลง โดยมีการออกแบบ และติดตั้งอุปกรณ์ในอาคาร	ติดม่านพลาสติกสีเหลือง ที่ประตูทางเข้า-ออก ของพนักงาน	20,000
2.14	ไม่มีระบบป้องกันแมลงระหว่างทางเข้าออกด้านล่าง	ผลิตที่สามารถป้องกันการปนเปื้อนจากแมลงนานาชนิด เช่น มุงลวด ตาข่ายดักกนก เป็นต้น	ติดม่านพลาสติกสีเหลือง ที่ทางลงไปยังห้อง QC	12,000
2.15

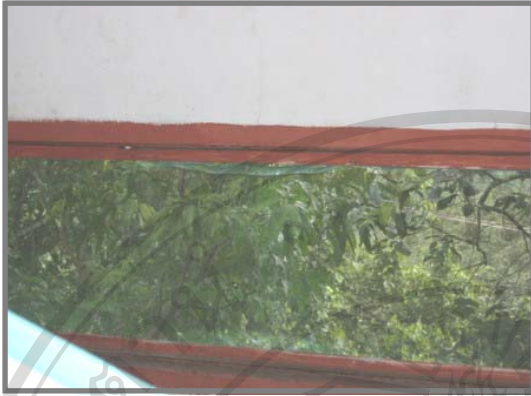
ภาพที่ 4.23 มุงลวดหน้าต่างห้องผลิต 1 ชำรุด

มุงลวดชำรุด ทำให้แมลงเข้าได้		ซ่อมแซมมุงลวดหน้าต่างห้องฝั่งชา และหน้าต่างห้องผลิต โดยใช้มุงลวดพลาสติก โครมอะลูมิเนียม แบบถอด ทำความสะอาดได้	2,600

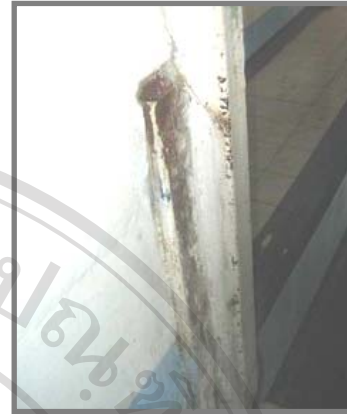
ภาพที่ 4.24 ปลายท่อเหล็กที่ห้องผลิต 1 ไม่ได้อุดรู

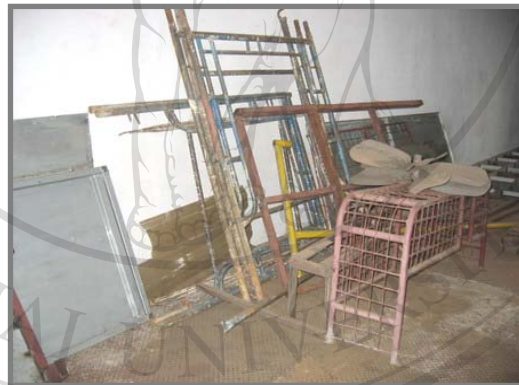
ภาพที่ 4.25 ในอาคารผลิตมีการสะสมของสิ่งของที่ไม่ใช้แล้ว

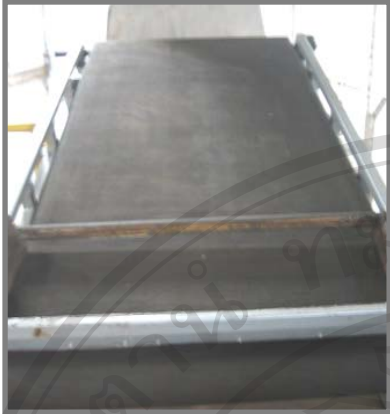
ภาพที่ 4.26 สายพานลำเลียงข้าวสุก
และพื้นผิวไม้เรียบ

ลำดับ	หลักฐานที่พบ	ข้อพิจารณา	ข้อเสนอแนะในการปรับปรุง	งบประมาณ (บาท)
หมวดที่ 2 เครื่องมือเครื่องจักรและอุปกรณ์ที่ใช้ในการผลิต				
1.10	  สายพานพิวขรุขระ และชำรุด	เครื่องมือเครื่องจักรและอุปกรณ์ที่ใช้ในการผลิตอยู่ในสภาพดี ไม่สึกหรอ และสามารถทำงานได้เต็มศักยภาพ	เปลี่ยนสายพานที่ชำรุด เป็นสายพานผิวเรียบสีขาว แบบที่ใช้สัมผัสกับอาหารได้ (food grade)	50,000

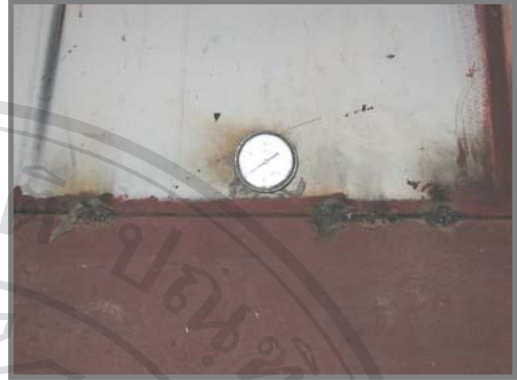
ภาพที่ 4.27 เทอร์โมมิเตอร์วัดอุณหภูมิเตอบชา
ข้าวสุก

1.11	ระบบจ่ายไฟเครื่องดูดก้านชาที่เครื่องร่อนชาชำรุด		ซ่อมระบบจ่ายไฟที่แกนพลาสติกสำหรับดูดก้านชาที่เครื่องร่อนชา	-
1.12	เทอร์โมมิเตอร์วัดอุณหภูมิห้องเผาและก่อนเข้าเตาอบชำรุด 2 จุด		ติดตั้งเทอร์โมมิเตอร์แบบหน้าปัทม์เข็ม วัดอุณหภูมิในช่วง 0-200 องศาเซลเซียส แท่งวัดอุณหภูมิยาว 30 ซม. ที่ห้องเผาและก่อนเข้าเตาอบ	2,000

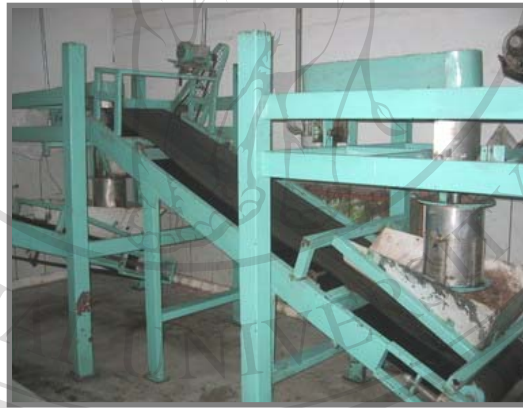
ภาพที่ 4.28 เครื่องมือเครื่องจักรมีส่วนที่ทำด้วยเหล็ก

ลำดับ	หลักฐานที่พบ	ข้อพิจารณา	ข้อเสนอแนะในการปรับปรุง	งบประมาณ (บาท)
1.14	ส่วนที่ไม่ได้สัมผัสอาหารทำด้วยเหล็กรอยต่อไม่เรียบ อาจหล่นลงไป ไปในผลิตภัณฑ์ได้	เครื่องมือเครื่องจักรและอุปกรณ์ที่ใช้ในการผลิตทำด้วยวัสดุผิวเรียบ ไม่เป็นสนิม ไม่เป็นพิษ ทนต่อการกัดกร่อน	ติดตั้งแม่เหล็กดูดโลหะที่ปากเครื่องร้อนชา ด้วยแม่เหล็กขนาด 9,000 Gauss เส้นผ่าศูนย์กลาง 3 ซม. ยาว 30 ซม.	8,000
1.15			ติดตั้งแม่เหล็กดูดโลหะสำหรับวางไว้ที่ปากกรวยบรรจุ ด้วยแม่เหล็กชุด แบบ Grid magnet ขนาด 9,000 Gauss ความกว้าง 20 ซม.	20,000
1.16			จัดทำกรวยบรรจุแบบมีขาตั้ง กรวยทำด้วยสแตนเลสขนาด ความสูงทั้งหมด 120 ซม. ปากกรวยอยู่สูงจากพื้น 80 ซม. ความกว้างของปากกรวย 20 ซม.	10,000
