บทที่ 5

ผลการศึกษา การวิเคราะห์กระบวนการที่ทำให้เกิดของเสีย

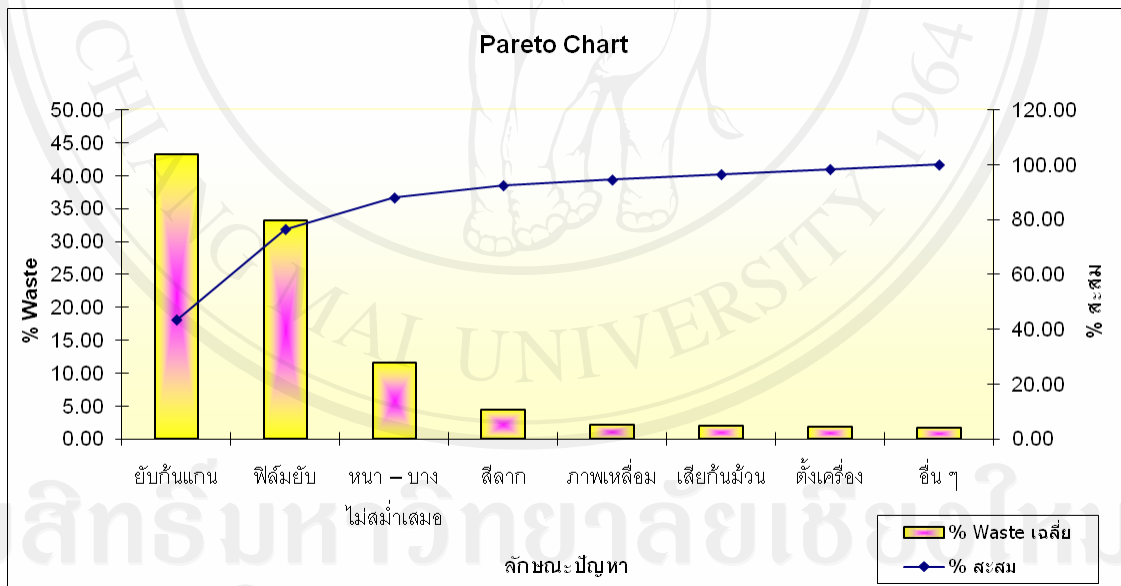
รูปที่ 5.2 กราฟพารेटโแสดงสัดส่วนของเสียลักษณะต่าง ๆ

ผู้ศึกษาและทีมปรับปรุงกระบวนการของบริษัทฯ ได้ทำ Workshop ร่วมกันโดยมีฝ่ายผลิตร่วมด้วย นำข้อมูลการเก็บรวบรวมของเสียที่เกิดจากกระบวนการผลิตจากหน่วยงานกลางมาวิเคราะห์ การวิเคราะห์เริ่มจากคัดเลือกปัญหา การพิจารณาพบว่า มีของเสียอยู่ 3 ลักษณะที่มีสัดส่วนสูง คือ ยับกั้นแกน ฟิล์มยับ และหนา – บางไม่สม่ำเสมอ คิดเป็นสัดส่วน 87.92% ของของเสียที่เกิดขึ้นทั้งหมด แสดงโดยใช้กราฟพारेโต ใช้การระดมสมองเพื่อสร้างสมมุติฐานของสาเหตุ ซึ่งพิจารณาจากปัจจัยป้อนเข้า (Inputs) ได้แก่ จากวัตถุดิบ (Material) วิธีการ (Method) เครื่องจักรและอุปกรณ์ (Machine) และพนักงาน (Man) การกำหนดสมมุติฐานของสาเหตุได้จากการสังเกตการณ์สถานที่จริง ของจริงและสถานการณ์จริง นำสาเหตุมาแสดงความสัมพันธ์โดยใช้แผนผังแสดงสาเหตุและผลหรือก้างปลา (Fish Bone Diagram) เพื่อช่วยให้เข้าใจถึงรายละเอียดในแต่ละส่วนได้ชัดเจนมากขึ้น หลังจากนั้นวางแผนแก้ไขปัญหาอาศัยสารสนเทศจากที่สังเกตการณ์ได้ ที่ส่งผลต่อคุณภาพของสิ่งพิมพ์บรรจุภัณฑ์

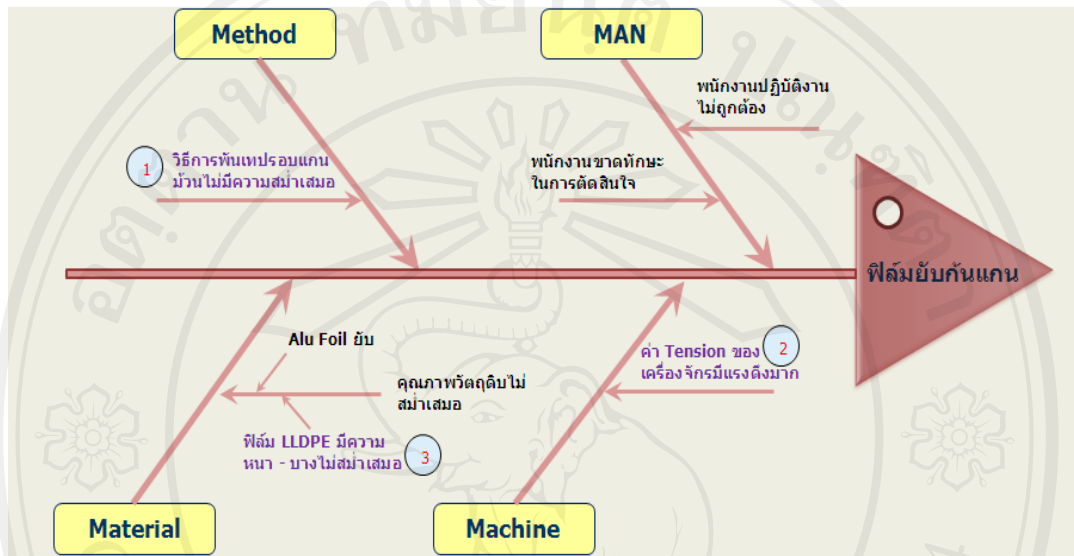
รูปที่ 5.3 แผนภูมิเหตุและผลแสดงสาเหตุของปัญหางานยับกันแกน

5.3.1 จากการวิเคราะห์หาสาเหตุจากแผนผังแสดงสาเหตุและผลของงานเสีย ที่เกิดจากฟิล์มยับกันแกน เกิดจากสาเหตุดังนี้

สรุปสาเหตุที่ก่อให้เกิดปัญหาที่แท้จริงคือ

1) การพันเทปรอบแกนที่ไม่มีมีความสม่ำเสมอ เนื่องจากการปฏิบัติงานของพนักงานขาดความเข้าใจที่ถูกต้องในด้านคุณภาพ และเน้นความเร็วในการทำงาน

2) ค่า Tension ของเครื่องจักรช่วงที่ตัดต่อม้วนมีแรงดึงที่มากเกินไป ก่อให้เกิดการรั้งแกน

3) ฟิล์ม LLDPE ที่นำมาใช้ในการเคลือบ มีความหนา – บางไม่สม่ำเสมอเมื่อเคลือบงานและเก็บม้วน จะทำให้เกิดความแน่นของม้วนไม่เท่ากัน ก่อให้เกิดฟิล์มยับ เกิดจากการกำหนดจุดที่วัดตามหน้ากว้างฟิล์มไม่ชัดเจน ทำให้เกิดความผิดพลาดในการตัดสินใจ

ตารางที่ 5.4.1 การปรับปรุงเพื่อแก้ไขปัญหาฟิล์มยับกั้นแกน

สาเหตุหลัก	สาเหตุรอง	วิธีการแก้ไข	ผู้รับผิดชอบ	ผลการแก้ไข
คน	- พนักงานมีการปฏิบัติไม่ถูกต้อง - พนักงานขาดทักษะในการทำงาน	- อบรมให้พนักงานเข้าใจถึงวิธีการปฏิบัติที่ถูกต้อง และกำหนดเป็นวิธีปฏิบัติใน Work Instructions	- หัวหน้าฝ่ายผลิตแผนกเคลือบ	- พนักงานเข้าใจถึงวิธีการปฏิบัติงานที่ถูกต้องและปฏิบัติในทิศทางเดียวกัน
วิธีการ	- วิธีการพันเทปรอบแกนม้วนไม่มีความสม่ำเสมอ	- แจ้งให้พนักงานรับทราบถึงวิธีการพันเทปรอบแกนม้วนที่ถูกต้องและติดตามผลการปฏิบัติ	- หัวหน้าฝ่ายผลิตแผนกเคลือบ	- พนักงานสามารถปฏิบัติงานได้ถูกต้องลดของเสียที่เกิดขึ้น
เครื่องจักร	- ค่า Tension ของเครื่องจักรมีแรงดึงมากเกินไป	- ทำการปรับค่า Tension ให้เหมาะสมและกำหนดเป็นมาตรฐานการปฏิบัติงาน (Process Parameter)	- หัวหน้าฝ่ายผลิตแผนกเคลือบ	- พนักงานสามารถปฏิบัติงานได้ถูกต้องลดของเสียที่เกิดขึ้น
วัตถุดิบ	- คุณภาพของวัตถุดิบมีความไม่สม่ำเสมอ 1. Aluminium Foil ยับ 2. ฟิล์ม LLDPE มีความหนา - บางไม่สม่ำเสมอ	- กำหนดเกณฑ์การตรวจสอบที่ชัดเจน เพื่อให้เกิดความถูกต้องในการทำงานและตัดสินใจ	- หัวหน้าฝ่ายประกันคุณภาพ	- วัตถุดิบที่นำมาใช้มีคุณภาพลดของเสียที่เกิดขึ้นในกระบวนการผลิต

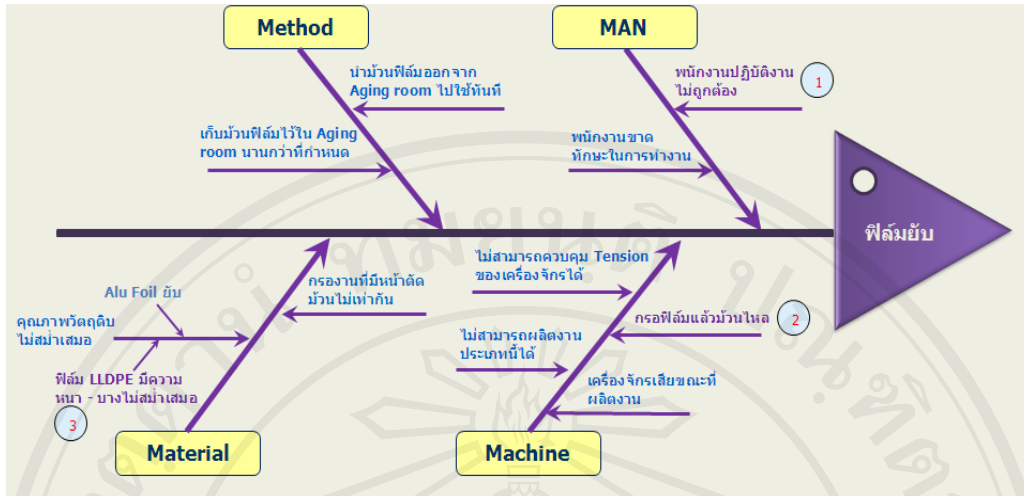
รูปที่ 5.4 แผนภูมิเหตุและผลแสดงสาเหตุของปัญหาฟิล์มยับ

5.3.2 จากการวิเคราะห์หาสาเหตุจากแผนผังแสดงสาเหตุและผลของงานเสียที่เกิดจากฟิล์มยับ เกิดจากสาเหตุดังนี้

สรุปสาเหตุที่ก่อให้เกิดปัญหาที่แท้จริงคือ

- 1) พนักงานปฏิบัติงาน ไม่ถูกต้องตามขั้นตอนการปฏิบัติงาน ส่งผลให้เกิดฟิล์มยับหลังจากเคลือบ
- 2) กรอฟิล์มแล้วม้วนไหล สำหรับงานที่มีการปรับ Tension ของเครื่องไม่เหมาะสม
- 3) ฟิล์ม LLDPE ที่นำมาใช้ในการเคลือบ มีความหนา - บางไม่สม่ำเสมอเมื่อเคลือบงานและเก็บม้วน จะทำให้เกิดความแน่นของม้วนไม่เท่ากัน ก่อให้เกิดฟิล์มยับ เกิดจากการกำหนดจุดที่วัดตามหน้ากว้างฟิล์มไม่ชัดเจน ทำให้เกิดความผิดพลาดในการตัดสินใจ

ตารางที่ 5.4.2 การปรับปรุงเพื่อแก้ไขปัญหาฟิล์มยับ

สาเหตุหลัก	สาเหตุรอง	วิธีการแก้ไข	ผู้รับผิดชอบ	ผลการแก้ไข
คน	<ul style="list-style-type: none"> - พนักงานมีการปฏิบัติไม่ถูกต้อง - พนักงานขาดทักษะในการทำงาน 	<ul style="list-style-type: none"> - อบรมให้พนักงานเข้าใจถึงวิธีการปฏิบัติที่ถูกต้อง และกำหนดเป็นวิธีปฏิบัติใน Work Instructions 	<ul style="list-style-type: none"> - หัวหน้าฝ่ายผลิตแผนกเคลือบ 	<ul style="list-style-type: none"> - พนักงานเข้าใจถึงวิธีการปฏิบัติงานที่ถูกต้องและปฏิบัติในทิศทางเดียวกัน
วิธีการ	<ul style="list-style-type: none"> - นำม้วนฟิล์มออกจาก Aging Room แล้วนำไปใช้ทันที - เก็บม้วนฟิล์มไว้ใน Aging Room นานกว่าที่กำหนด 	<ul style="list-style-type: none"> - นำม้วนฟิล์มที่ออกจาก Aging Room ทิ้งไว้ให้อุณหภูมิปกติจึงนำมาใช้ - ทวนสอบการทำงานของพนักงาน ให้ปฏิบัติตามมาตรฐานที่กำหนด 	<ul style="list-style-type: none"> - ฝ่ายวางแผน - หัวหน้าฝ่ายผลิตแผนกเคลือบและแผนกแล้ตัด 	<ul style="list-style-type: none"> - ม้วนฟิล์มอยู่ในสถานะปกติทำให้ฟิล์มยับลดลง - ทำให้เกิดการปฏิบัติงานที่ถูกต้อง

เครื่องจักร	<ul style="list-style-type: none"> - กรอฟิล์มแล้วม้วนไหล - เครื่องจักรเสียขณะผลิตงาน - ไม่สามารถผลิตงานบางประเภทได้ 	<ul style="list-style-type: none"> - ทำการปรับค่า Tension ให้เหมาะสมและกำหนดเป็นมาตรฐานการปฏิบัติงาน (Process Parameter) - ตรวจสอบสภาพเครื่องจักรก่อนปฏิบัติงานทุกครั้ง - ทำการทดลองเพื่อหาพารามิเตอร์ที่เหมาะสมในการผลิตงาน 	<ul style="list-style-type: none"> - หัวหน้าฝ่ายผลิตแผนกเคลือบ - พนักงานแผนกเคลือบ - ฝ่ายวิศวกรรมกระบวนการ - ฝ่ายวิจัยและพัฒนาผลิตภัณฑ์ 	<ul style="list-style-type: none"> - พนักงานสามารถปฏิบัติงานได้ถูกต้องลดของเสียที่เกิดขึ้น - สภาพเครื่องจักรปกติพร้อมใช้งานเสมอ - ผลิตงานได้ตามความต้องการของลูกค้า

สาเหตุหลัก	สาเหตุรอง	วิธีการแก้ไข	ผู้รับผิดชอบ	ผลการแก้ไข
เครื่องจักร (ต่อ)	- ไม่สามารถควบคุม Tension ของเครื่องจักรได้	- แจ้งฝ่ายซ่อมบำรุงเพื่อทำการแก้ไข และจัดแผนการซ่อมบำรุง	- ฝ่ายซ่อมบำรุง	Tension ของเครื่องจักรสามารถใช้งานได้ปกติ
วัตถุดิบ	- คุณภาพวัตถุดิบไม่สม่ำเสมอ 1. Aluminium Foil ยับ 2. ฟิล์ม LLDPE มีความหนา - บางไม่สม่ำเสมอ - กรองานที่มีหน้าตัดม้วนไม่เท่ากัน	- กำหนดเกณฑ์การตรวจสอบที่ชัดเจน เพื่อให้เกิดความถูกต้องในการทำงานและตัดสินใจ - คัดแยกงานที่มีหน้าตัดม้วนไม่เท่ากันออก	- หัวหน้าฝ่ายประกันคุณภาพ - พนักงานแผนกแล้ตัด	- วัตถุดิบที่นำมาใช้มีคุณภาพลดของเสียที่เกิดขึ้นในกระบวนการผลิต - หน้าตัดม้วนเรียบสม่ำเสมอ

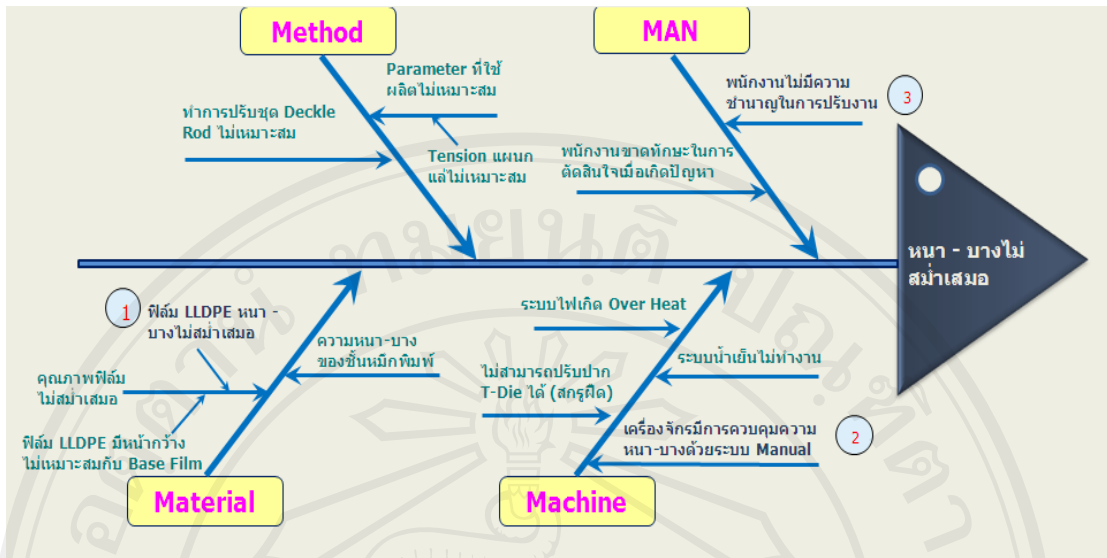
รูปที่ 5.5 แผนภูมิเหตุและผลแสดงสาเหตุของปัญหาหน้า - บางไม่สม่ำเสมอ

5.3.3 จากการวิเคราะห์หาสาเหตุจากแผนผังแสดงสาเหตุและผลของงานเสียที่เกิดจากฟิล์มหนา - บางไม่ได้ตามมาตรฐานที่กำหนด เกิดจากสาเหตุดังนี้

สรุปสาเหตุที่ก่อให้เกิดปัญหาที่แท้จริงคือ

- 1) เนื่องจากพนักงานส่วนใหญ่ไม่มีความชำนาญในการปรับงาน ส่งผลให้เกิดความเสียหายต่องานเคลือบ
- 2) มีการควบคุมความหนา - บางด้วยระบบ Manual ซึ่งยากต่อการปรับแก้ไข
- 4) ฟิล์ม LLDPE มีความหนา - บางไม่สม่ำเสมอ เกิดจากการกำหนดจุดที่วัดตามหน้ากว้างฟิล์มไม่ชัดเจน ทำให้เกิดความผิดพลาดในการตัดสินใจ

ตารางที่ 5.4.3 การปรับปรุงเพื่อแก้ไขปัญหาหนา - บางไม่สม่ำเสมอ

สาเหตุหลัก	สาเหตุรอง	วิธีการแก้ไข	ผู้รับผิดชอบ	ผลการแก้ไข
คน	- พนักงานไม่มีความชำนาญในการปรับงาน - พนักงานขาดทักษะในการตัดสินใจเมื่อเกิดปัญหา	- อบรมให้พนักงานเข้าใจถึงวิธีการปฏิบัติที่ถูกต้องระดับขั้นตอนการปฏิบัติที่ถูกต้องใน Work Instruction	- หัวหน้าฝ่ายผลิตแผนกเคลือบ	- พนักงานสามารถปฏิบัติงานได้ถูกต้องและมีทักษะในการตัดสินใจ
วิธีการ	- มีการปรับชุด Deckle Rod ไม่เหมาะสม	- ปรับชุด Deckle Rod ให้เหมาะสม	- พนักงานแผนกเคลือบ	- เครื่องจักรทำงานได้ปกติ

สาเหตุหลัก	สาเหตุรอง	วิธีการแก้ไข	ผู้รับผิดชอบ	ผลการแก้ไข
วิธีการ (ต่อ)	- พารามิเตอร์ที่ใช้ผลิตไม่เหมาะสม คือ Tension แพนกแล้ตัดไม่เหมาะสม	- ปรับ Tension ให้เหมาะสม และ กำหนด ไว้ ใน Work Instructions	- พนักงาน แพนกแล้ตัด	- แล้งงานได้และมีคุณภาพตามมาตรฐานที่กำหนด
เครื่องจักร	- ระบบไฟเกิด Over Heat - ระบบน้ำเย็นไม่ทำงาน - ไม่สามารถปรับปาก T-Die ได้ (ใช้สกรูฝึด) - เครื่องจักรมีการควบคุมความหนา - บางด้วยระบบ Manual	- แจ้งฝ่ายซ่อมบำรุงเพื่อตรวจสอบการทำงานของเครื่องจักร - ทำความสะอาดสกรูให้สะอาดและตรวจสอบสกรูอยู่ในสภาพพร้อมใช้งาน - เป็นข้อจำกัดของเครื่องจักร	- หัวหน้าฝ่ายผลิต แพนกเคลือบ - ฝ่ายซ่อมบำรุง - พนักงาน แพนกเคลือบ	- เครื่องจักรอยู่ในสภาพปกติพร้อมใช้งาน - ผลิตงานได้ตามปกติ
วัตถุดิบ	- คุณภาพวัตถุดิบไม่สม่ำเสมอ 1.ฟิล์ม LLDPE มีความหนา – บางไม่สม่ำเสมอ 2.ฟิล์ม LLDPE มีหน้ากว้างไม่เหมาะสมกับ Base Film	- กำหนดเกณฑ์การตรวจสอบที่ชัดเจน เพื่อให้เกิดความถูกต้องในการทำงานและตัดสินใจ - เตรียม LLDPE ให้เหมาะสมกับ Base Film	- หัวหน้างาน ฝ่ายประกันคุณภาพ - ฝ่ายวางแผน	- วัตถุดิบที่นำมาใช้มีคุณภาพลดของเสียที่เกิดขึ้นในกระบวนการผลิต

สาเหตุหลัก	สาเหตุรอง	วิธีการแก้ไข	ผู้รับผิดชอบ	ผลการแก้ไข
วัตถุดิบ (ต่อ)	- ความหนา – บางของชั้นหมึกพิมพ์	- เป็นข้อจำกัดของแต่ละ Design แก้ไขโดยปรับเครื่องและเฟื่อระวางที่หน้างาน กรณีพบปัญหาให้สอดคล้องกระดาษส่งไปกรอคัดแยกออก	- พนักงานฝ่ายผลิต แผนกเคลือบ	- ผลิตงานได้ตามมาตรฐานที่กำหนด
