บทที่ 4

สภาพทั่วไปของบ้านน้ำก้อ

4.12 การเกิดอุทกภัย

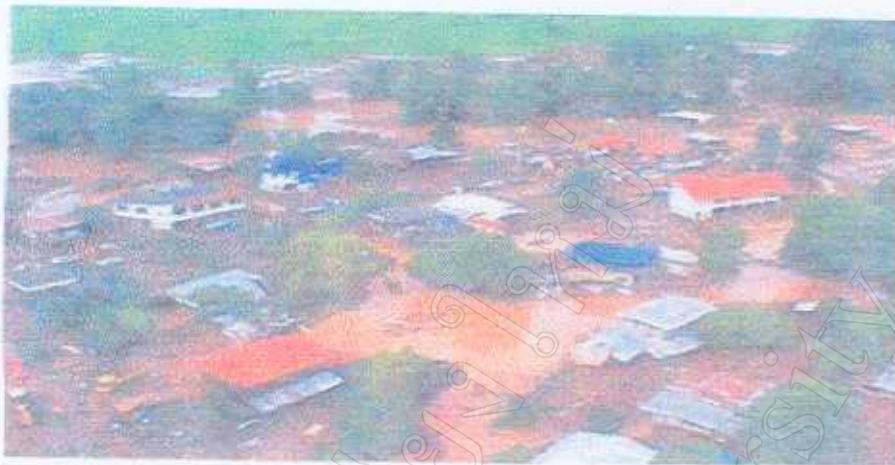
รูปที่ 9 สภาพน้ำดิน โคลน ทับถมหมู่บ้านน้ำก้อ

หมู่บ้านน้ำก้อ ตั้งอยู่ห่างจากเชียงชา ประมาณ 1 กิโลเมตร เมื่อน้ำบ่ำไหลพื้นเชียงชาเกิดจังหวะน้ำทันที จึงทำให้เกิดความเสียหายอย่างรุนแรง ฉะนั้นจากการสำรวจพื้นที่ที่หัวน้ำก้อพบว่าในพื้นที่น้ำก้อมีขนาดเล็ก และการตั้งถิ่นฐานบ้านเรือนอยู่ชิดตามแนวขอบลำหัวน้ำก้อ ประกอบกับช่วงเวลาที่น้ำบ่ำไหลเข้าสู่หมู่บ้าน เป็นเวลากลางคืน กำนันดำเนินน้ำก้อแจ้งว่า เวลาประมาณ 3.30 น. ของวันที่ 11 สิงหาคม พ.ศ. 2544 ได้ชนเสียงน้ำไหลลงมาตั้งกึกก้องเหมือนระเบิด จึงเปิดไฟสปอร์ตไลท์เห็นน้ำไหลทะลักเข้ามาถึงบ้าน จึงยิงปืนปลุกชาวบ้านที่กำลังนอนหลับอยู่ เหตุการณ์ที่เกิดขึ้นรายถูกไม่ทันรู้ตัวซึ่งไม่สามารถอพยพหนีภัยได้ทัน บ้านเรือนของรายถูกกระแทกน้ำ ขาดด้านใน พัดทำลาย และดินโคลนทับทิ่มพื้นที่หมู่บ้าน สร้างความเสียหายอย่างรุนแรง ตลอดด้านมีรายถูกเสียชีวิตและได้รับบาดเจ็บเป็นจำนวนมาก

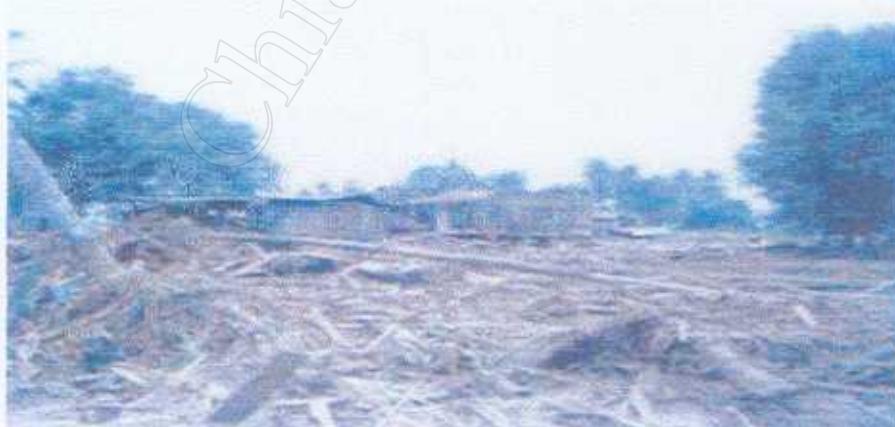
รูปที่ 10 แสดงสภาพดินโคลน ดันไม้เคียงไม้ที่ทับถมหมู่บ้านน้ำก้อ

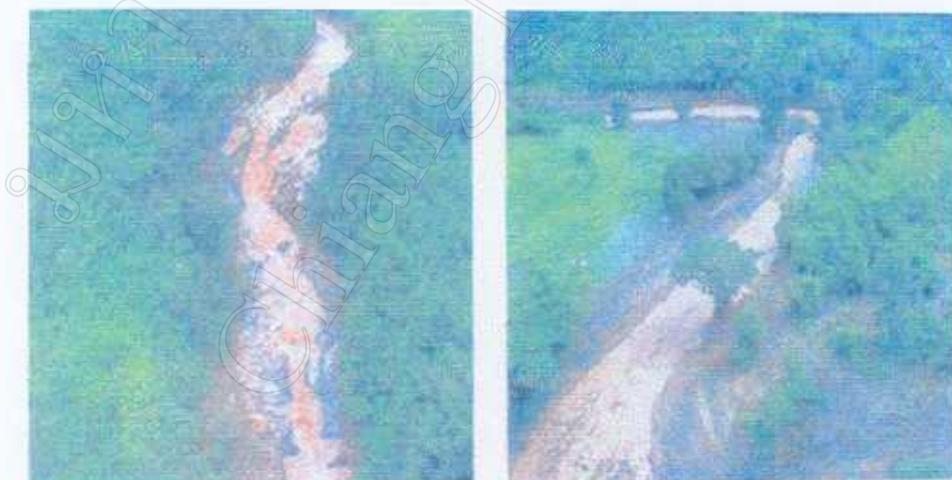
สาเหตุหลักที่ทำให้เกิดน้ำท่วมและดินถล่มดับพลันในพื้นที่ตำบลน้ำก้อและตำบลน้ำชุม อำเภอหล่มสัก จังหวัดเพชรบูรณ์ นั้น เมื่อจากพายุโซนร้อน “อุชาจิ” ซึ่งมีอิทธิพลทำให้เกิดฝนตกหนักอย่างต่อเนื่องกันตั้งแต่วันที่ 2 – 11 สิงหาคม พ.ศ. 2544 ในบริเวณเทือกเขาค้อ โดยเฉพาะบริเวณพื้นที่ที่คุ้มน้ำก้อและคุ้มน้ำชุมซึ่งเป็นแปลงดินน้ำลำธาร ผนกที่ตัดต่อเนื่องกันเป็นเวลาหลายวันในพื้นที่ป่าและภูเขาที่มีลักษณะความลาดชันมาก ประกอบกับพื้นที่ป่าไม้ส่วนใหญ่ถูกบุกรุกเปลี่ยนแปลงไปเป็นพื้นที่ทำการเกษตร ทำให้ผิวน้ำดินง่ายต่อการถูกน้ำกัดเซาะและพังทลาย ปริมาณน้ำที่ไหลลงหลากรอย่างรุนแรง ได้พัดพาเอาดิน หินอุ่ง ดินไม้ ไอละลักษณะจากดินน้ำอย่างรวดเร็วและรุนแรงลงสู่พื้นที่ราบเชิงเขาด้านล่าง ซึ่งเป็นพื้นที่ดงของหมู่บ้านน้ำก้อและบ้านน้ำชุม ทำให้เกิดน้ำท่วมอย่างรุนแรง

รูปที่ 11 สภาพการเกิดน้ำไหลหลากรอย่างรุนแรงในลำห้วยน้ำก้อ จากการเกิดฝนตกหนักติดต่อ กันหลายวัน เมื่อจากพายุโซนร้อน อุชาจิ

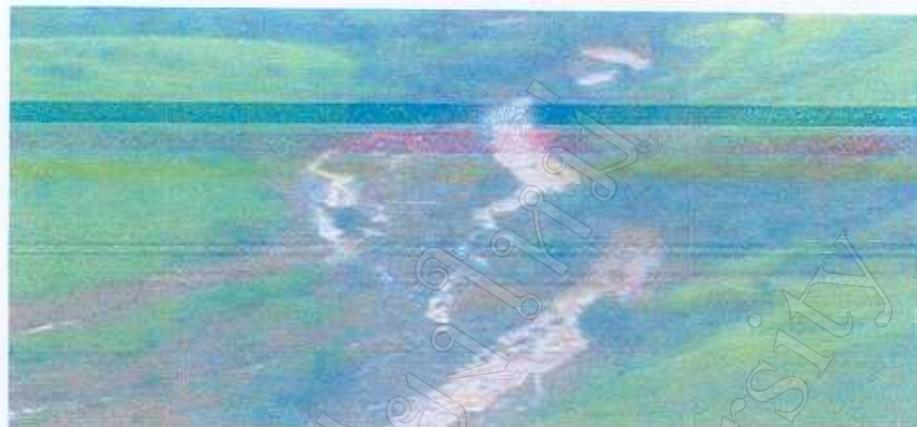
ลักษณะภูมิประเทศของพื้นที่ลุ่มน้ำก้อและลุ่มน้ำชุม เป็นป่าจัยที่สำคัญต่อการเกิดดินถล่มเนื่องจากมีความลาดชันมาก มีเทือกเขาสูงอยู่ต่อหน้าด้วยห้วยสอง มีความสูงที่ระดับเฉลี่ย +1,700 เมตร (รหก.) และ +1,500 เมตร (รหก.) ความลาดชัน เมื่อภูมิประเทศเป็นภูเขาสูงทำให้เกิดความเสี่ยงต่อปัญหาการเกิดดินถล่มมาก เป็นผลสืบเนื่องมาจากการเปลี่ยนแปลงการใช้ประโยชน์ที่ดินและสภาพทางธรรมชาติของบริเวณพื้นที่ลุ่มน้ำก้อและลุ่มน้ำชุม โดยการกระทำของมนุษย์เป็นส่วนใหญ่ เมื่อฝนตกหนักจึงทำให้เกิดการกัดเซาะพังทลายของหน้าดินไหลลงมาพร้อมกับปริมาณน้ำสูงเป็นล่าง ก่อให้เกิดความเสียหายทั้งชีวิตและทรัพย์สิน

รูปที่ 12 สภาพภูมิประเทศบนริเวณด้านบนน้ำก่อที่มีความลาดชันสูง

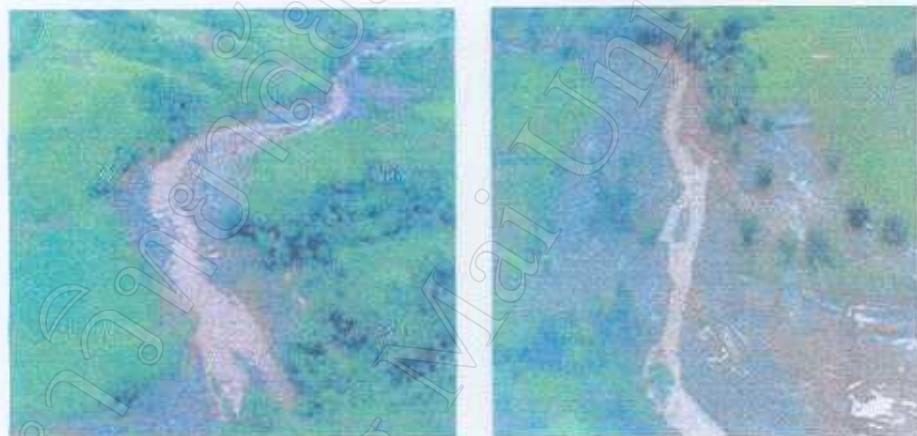
รูปที่ 13 สภาพการกัดเซาะพังทลายของหน้าดินที่ไม่กลวงมาพร้อมกับกระแสน้ำ

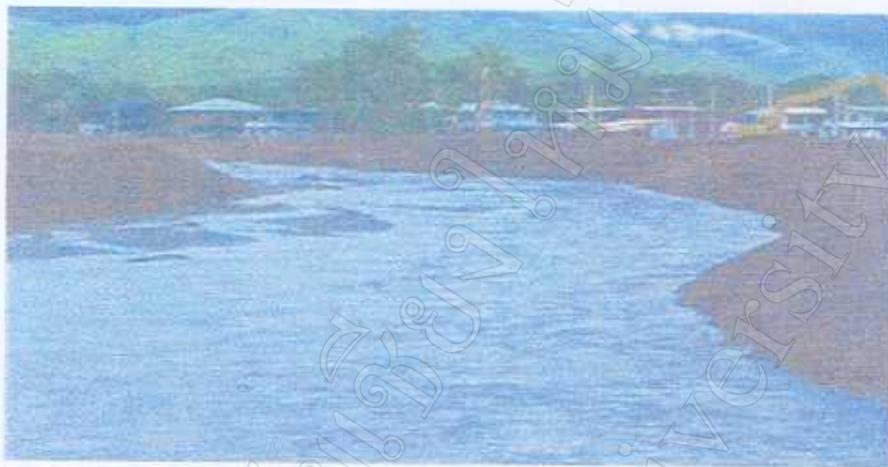
การตั้งบ้านเรือนที่อยู่ต่อขึ้นของชุมชนก็คือวางแผนทั้งนี้ทั่วมหาศักดิ์ธรรมชาติ โดยเฉพาะบ้านน้ำก่อ มีการตั้งถิ่นฐานอยู่บริเวณเชิงเขาประชิดกับทางน้ำออกในระยะประมาณ 1 กิโลเมตร และสร้างบ้านเรือนอยู่ชิดทางด้านฝั่งของบริเวณลำห้วยน้ำก่อ ซึ่งก่อนเกิดอุทกภัยลำห้วยน้ำก่อ มีความกว้างของร่องน้ำเพียง 2 – 3 เมตร เมื่อมีน้ำไหลลงบ้านเป็นปริมาณมากร่องที่มีอยู่ไม่สามารถระบายน้ำได้ทัน ทำให้น้ำไหลล้นลำห้วยและเกิดการเปลี่ยนทิศทางการไหล พัดพาและทำลายบ้านเรือนของราษฎรที่ตั้งอยู่ชิดลำห้วยได้รับความเสียหาย

รูปที่ 14 สภาพการสร้างบ้านเรือนของประชาชนชิดแนวลำหัวน้ำก้อ

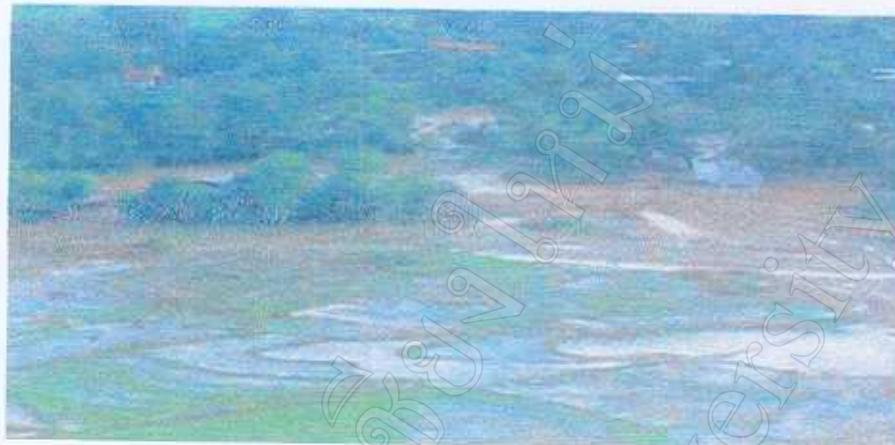
รูปที่ 15 สภาพความเสียหายของพื้นที่ทำการเกษตรที่เกิดจากอุทกภัย

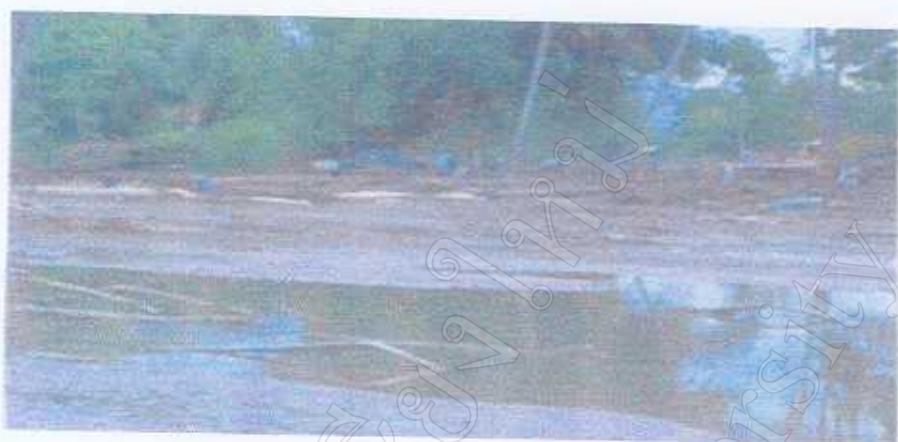
ฝนที่ตกต่อเนื่องกันหลายวันในพื้นที่ลุ่มน้ำก้อและลุ่มน้ำชุม ทำให้บริเวณลาดเชิงเขาหลายแห่งเกิดดินถล่ม (Landslides) นอกจากนั้นผู้คนจำนวนมากที่อุดมสมบูรณ์ถูกกระแสน้ำกัดเซาะและพัดพาลงสู่ที่ต่ำ ทำให้ผู้คนขาดปัจจัยธรรมชาติ และเกิดตะกอนทับถมในห้วยน้ำก้อ ห้วยน้ำชุม และลำน้ำสาขาสายต่าง ๆ ทำให้ล้าน้ำห้วยเกิดการตื้นเขิน และเนื่องจากกระแสน้ำมีความรุนแรงเกิดการกัดเซาะล้ำหัวข

รูปที่ 16 สภาพของคืนตะกอนที่ดักจมลงทันทีสำหรับลำหัวน้ำก่อทำให้เกิดความตื้นเขิน

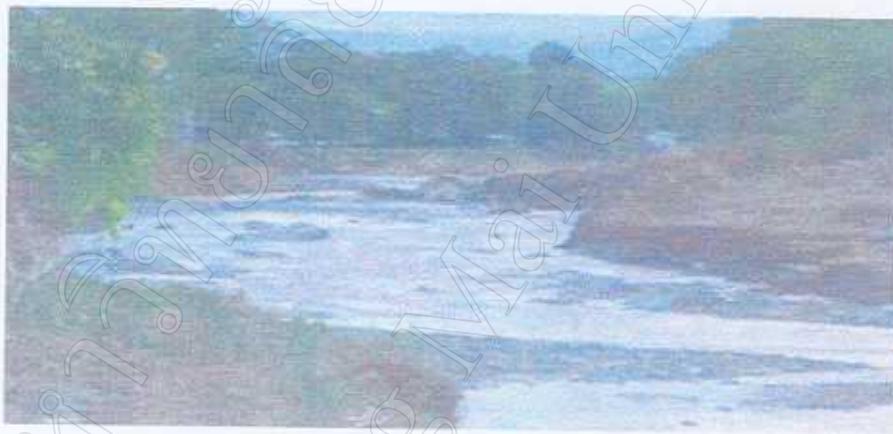
รูปที่ 17 สภาพของลำหัวน้ำก่อที่ถูกกระแสน้ำที่ไหลเร็ววัดขาด

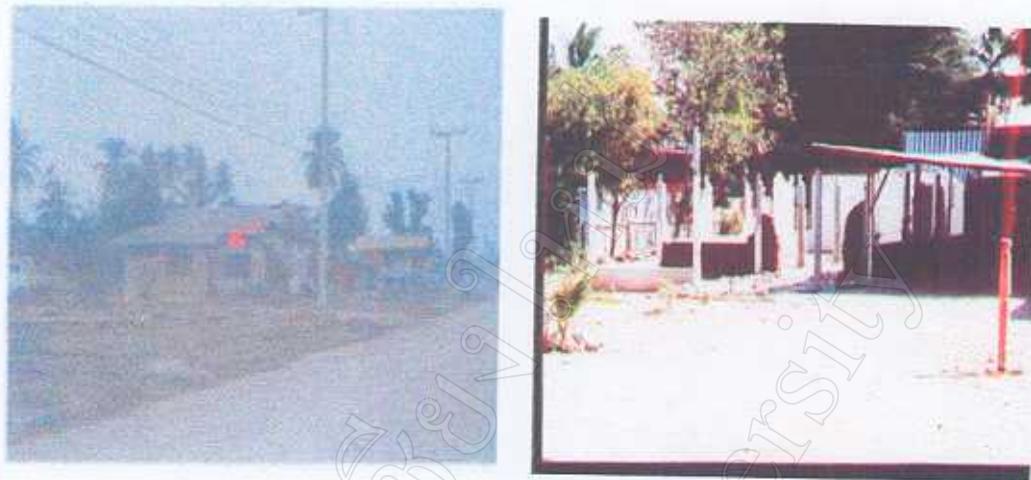
รูปที่ 18 สภาพบ้านเรือนของประชาชนบ้านน้ำก่อที่ต้องซ่อมแซม

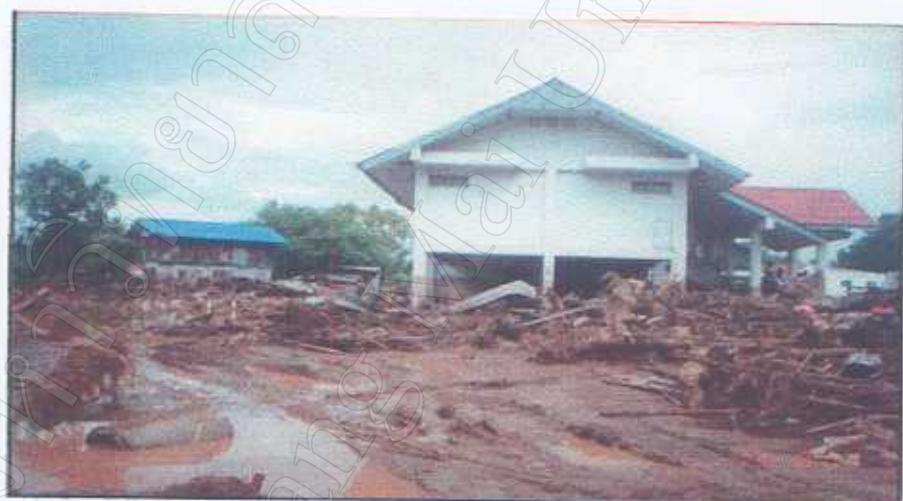
รูปที่ 19 สภาพความเสียหายของสถานีอนามัยตำบลน้ำก่อจากการเกิดอุทกภัย

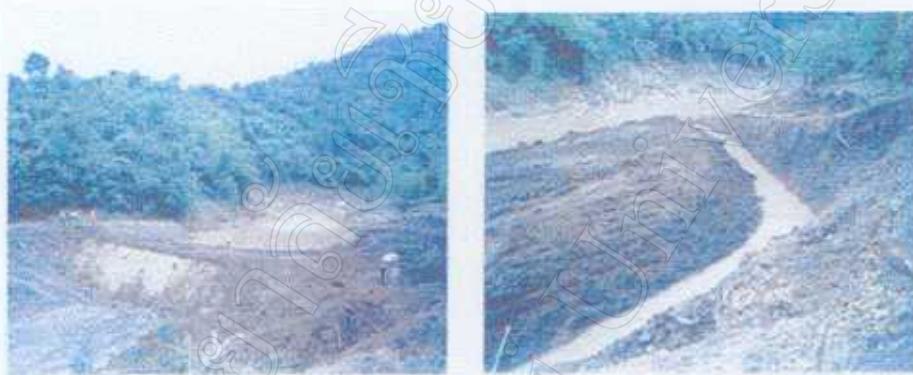
รูปที่ 27 สภาพการก่อสร้างฝายชั่วคราวในถ้ำห้วยน้ำก้อ และการขุดออกชักน้าบริเวณหน้าฝาย

โดยก่อสร้างเป็นลักษณะฝายหินทึ้ง พร้อมกับขุดออกคลองชักน้าฝั่งซ้ายและฝั่งขวาบริเวณด้านหน้าฝายไปยังพื้นที่นาข้าว เป็นระยะทาง ประมาณ 2,500 เมตร

งานสูบน้ำช่วยเหลือพื้นที่เพาะปลูกข้าวฤดูน้ำปี เมื่อจากประมาณวันที่ 18-20 กันยายน พ.ศ. 2544 เกิดฝนตกหนัก และมีน้ำป่าไหลลงมาลงตามห้วยน้ำก้อ กระแสน้ำพัดพาฝายชั่วคราวที่ก่อสร้างไว้ได้รับความเสียหาย จนไม่สามารถใช้คลองชักน้าได้ เพื่อเป็นการแก้ไขปัญหาและให้เครื่องจักรบริเวณชุดก่อสร้างฝายชั่วคราว สูบน้ำเข้าคลองชักน้า เพื่อส่งน้ำให้แก่พื้นที่นาข้าวฤดูทำนาปี จำนวน 3,500 ไร่
