บทที่ 4

การเก็บข้อมูลและผลการวิเคราะห์ข้อมูล

4.1 วิหารวัดปราสาท วัดปราสาท จ.เชียงใหม่

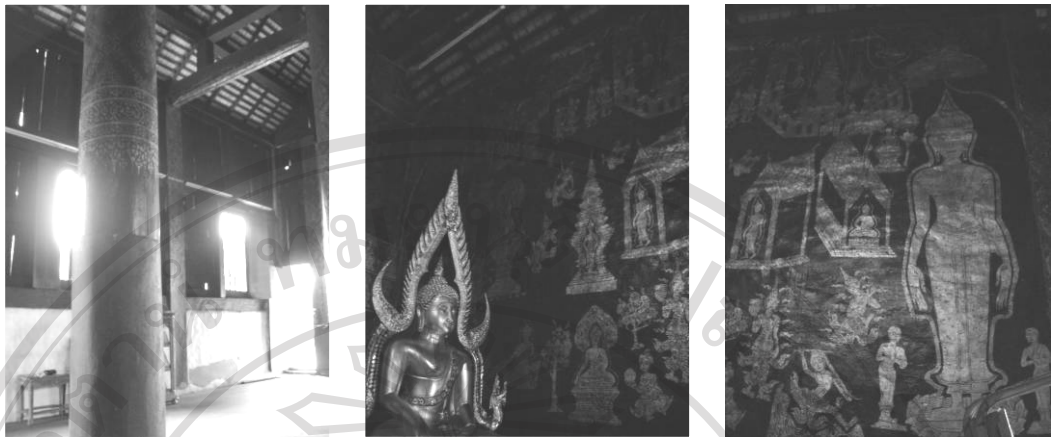
ภาพที่ 4.3 ภาพรวมแสดงสภาพภายในของวิหารปราสาทที่มีสภาพมืด สภาพภายในวิหาร ณ ปัจจุบันแสดงให้เห็นบรรยากาศภายในที่มีมืด ซึ่งแทบจะไม่แสงสว่างส่องมาถึงได้ จากภาพซ้ายพบว่ามีช่องแสงที่เข้ามาได้เพียงเล็กน้อยเท่านั้น ส่วนภาพ ตรงกลางและด้านขวาแสดงให้ว่าเมื่อไม่เปิดไฟภายในวิหาร แทบจะมองลวดลายของลวดลายไม่เห็นเลย⁵⁰

เนื่องจากปัจจุบันวิหารนี้จะถูกปิดช่องแสงต่างๆ เอาไว้แม้จะมีนักท่องเที่ยวเข้ามา ทางวัดก็จะเปิดไฟแบบฟลูออเรสเซนต์ (Fluorescent light) และหน้าต่างเพียงบางจุดเท่านั้น จากภาพแสดงให้เห็นถึงว่าลวดลายถูกลดบทบาทลงเนื่องจากแสงสว่างที่ไม่เพียงพอภายในวิหาร ประกอบกับการสัมผัสภาพพระพุทธรูป และชาวบ้านที่ใกล้ชิดกับวิหาร⁵¹ พบว่าได้ต่างพูดเป็นเสียงเดียวกันว่า แต่ก่อนวิหารแห่งนี้ไม่ได้มืดเช่นนี้แต่เนื่องจากจำนวนคนที่เข้าวัดน้อยลงและทางวัดเคยถูกขโมยขึ้นทำให้ปิดวิหารไว้ตลอด

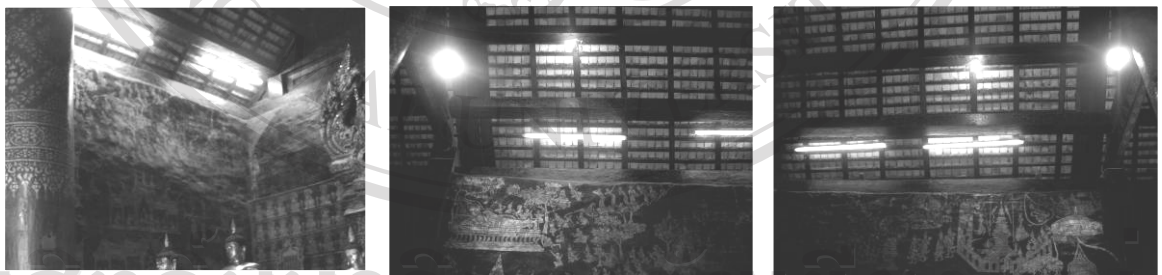
ภาพที่ 4.5 ภาพรวมแสดงสภาพภายในของวิหารปราสาทที่แสดงถึงการติดตั้งระบบไฟฟ้า พบว่าระบบการใช้แสงสว่างใช้การติดตั้งหลอดไฟฟลูออเรสเซนต์แบบ Cool White เพราะว่างบประมาณที่น้อย และสภาพภายในค่อนข้างมืดมาก จึงจำเป็นต้องติดตั้งไฟตลอดทุกระยะ แต่การติดตั้งไฟฟลูออเรสเซนต์ทำให้ทัศนียภาพภายใน และไม่ต่อเนื่องจากบรรยากาศในอดีต⁵²

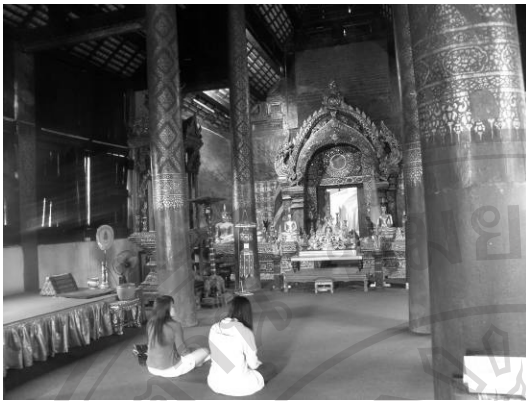
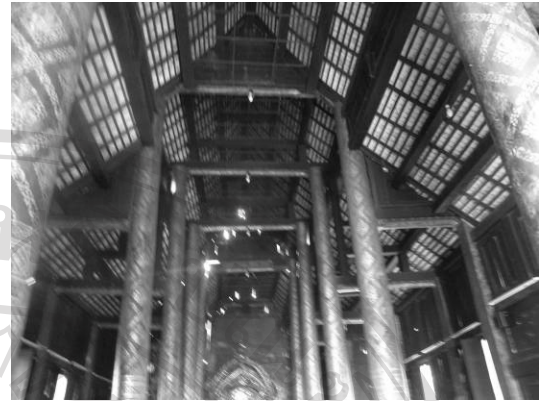
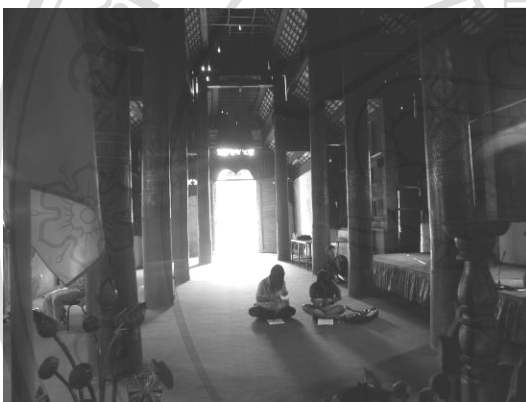
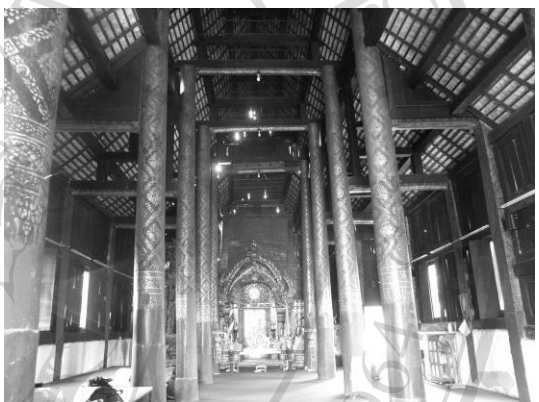
ภาพที่ 4.6 ถ่ายโดยประชากรตัวอย่าง 1-4 เรียงตามลำดับ จากรูปจะเห็นว่าประชากรตัวอย่างได้ยืนอยู่คนละตำแหน่งกันซึ่งแตกต่างกันออกไป

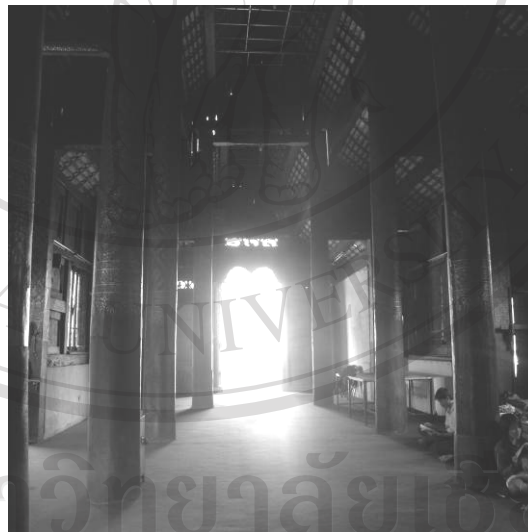
ภาพที่ 4.7 ภาพรวมแสดงสภาพภายในของวิหารปราสาทที่แสดงถึงบรรยากาศภายในที่ได้รับผลกระทบเรื่องจากการติดตั้งระบบไฟฟ้าที่ขัดแย้งกับแสงที่เข้ามาจากภายนอก จากรูปจะเห็นว่า มีแสงจ้าจากด้านนอกทำให้เมื่อมองอยู่ภายในวิหารไม่สามารถเห็นลวดลายต่างๆ

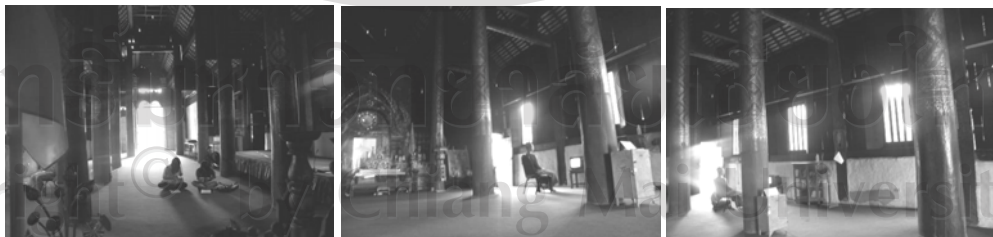
ภาพที่ 4.8 ภาพรวมที่ประชากรตัวอย่าง 4 ได้ถ่ายเอาไว้เพื่อแสดงถึงช่องแสงภายในวิหารปราสาท

จากคำพูดและภาพที่ 4.8 ที่แสดงข้างต้นนี้ แสดงให้เห็นว่า ประชากรตัวอย่าง 4 ให้ความสนใจต่อบานหน้าต่างที่แคบและเล็ก จึงทำให้มีความรู้สึกที่อึดอัด ประกอบกับแสงที่เข้ามาจากด้านนอกได้น้อยมาก จึงทำให้วิหารดูยิ่งมืดมากขึ้นประชากรตัวอย่าง 4 เลือกถ่ายช่องแสงที่แคบเพื่อแสดงให้เห็นว่า แสงที่เข้ามานั้นไม่เพียงพอต่อการมองเห็นและแสงสามารถเข้ามาได้เพียงด้านข้างและ

ด้านหน้าเท่านั้น จากภาพเห็นได้ว่า ประชากรตัวอย่าง 4 มีการสำรวจแหล่งที่แสงจะเข้ามาได้ เนื่องจากสถานะแสงที่น้อยทำให้เกิดความรู้สึกที่อึดอัดแก่ประชากรตัวอย่าง จนถึงช่วงเวลาตอนบ่าย จึงจำเป็นต้องเปิดไฟภายในวิหาร เพื่อไม่ให้บรรยากาศภายในดูน่ากลัว แต่เมื่อเปิดไฟด้านในวิหาร แล้วกลับพบว่า ความสวยงามของแสงธรรมชาติที่เข้ามาตกกระทบกับลายค้ำนั้นกลับหายไป ทำให้บรรยากาศภายในดูหลอกลตา และไม่เป็นธรรมชาติ⁶⁶ ดังภาพที่ 4.9 ด้านล่างนี้

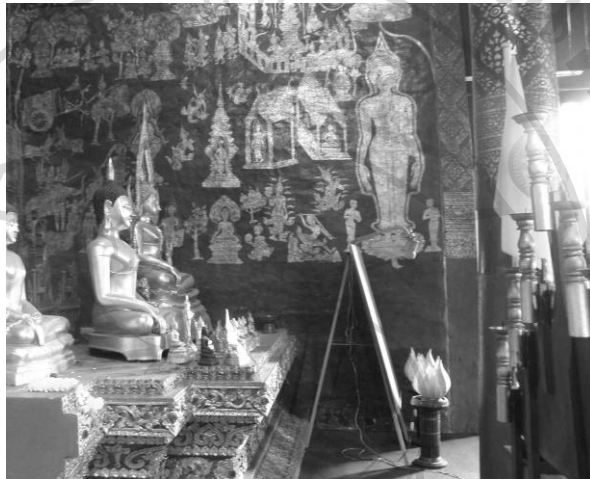
ภาพที่ 4.9 ภาพที่ประชากรตัวอย่าง 4 ได้ถ่ายเอาไว้เพื่อบรรยากาศในเมื่อเวลาเปิดไฟ

บริเวณเสานั้น โคนแสงอย่างเพียงพอเป็นเงาสีทอง แต่ฉากด้านหลังนั้นยังไม่สามารถมองเห็นได้จึงจำเป็นต้องเปิดไฟ แต่ความรู้สึกที่ได้แตกต่างกันระหว่างเสา กับฉากหลัง ทำให้รู้สึกว่าลายบนเสาน่าจะสวยงามกว่าฉากด้านหลัง...⁶⁷

จากภาพที่ 4.9 แสดงให้เห็นว่าถึงแม้จะมีแสงเพียงพอ แต่แสงที่ได้มานั้นเป็นแสงประดิษฐ์ไม่ใช่แสงธรรมชาติทำให้ความรู้สึกที่ได้นั้นไม่เหมือนแสงธรรมชาตินั่นเอง⁶⁸ แสดงให้เห็นว่า ประชากรตัวอย่าง 4 มีการเปรียบเทียบความสวยงามของลวดลายแสดงให้เห็นว่าในลายคำที่กล่าวมานั้น ประชากรตัวอย่าง 4 ได้รับรู้ลายคำและเกิดเป็นภาพปรากฏภายในจิตได้สำนึกแล้ว จึงสามารถเปรียบเทียบได้ว่า ความรู้สึกนั้นแตกต่างกันระหว่าง เสากับฉากหลัง

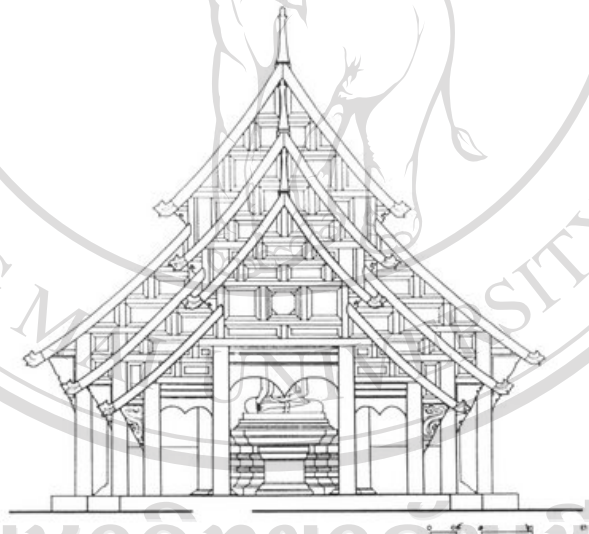
ภาพที่ 4.12 รูปด้านหน้าวิหารน้ำเต้า วัดพระธาตุลำปางหลวง

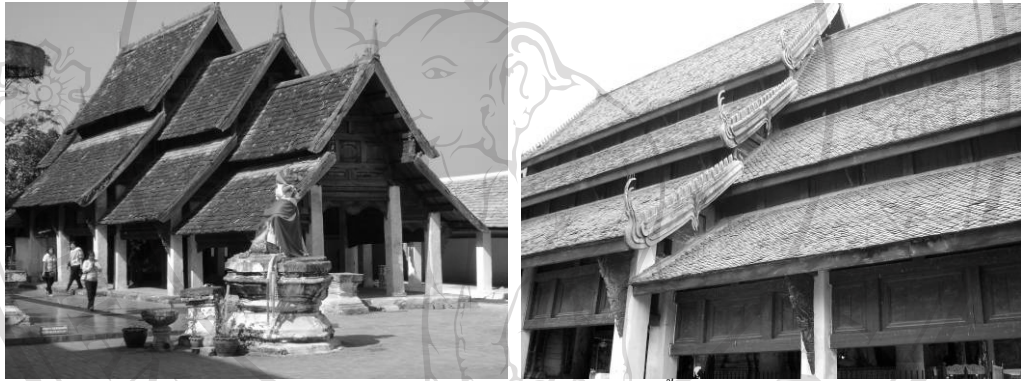
ภาพที่ 4.16 รูปปั้นซ้ายเป็นรูปด้านหน้าและรูปด้านขวาเป็นรูปด้านข้างของวิหารน้ำเต็มจะเห็นว่าภายนอกของวิหารได้รับบูรณะตามสภาพเท่านั้น ถึงแม้ว่าได้มีการบูรณะใหม่หลายรอบ เนื่องจากมีปัญหาเรื่องของน้ำฝน แต่ในเรื่องของความสะอาดภายนอกและภายในวิหารยังมีความสกปรกอยู่มาก เนื่องจากมีนกเข้าไปทำรังและอาศัยอยู่จำนวนมาก

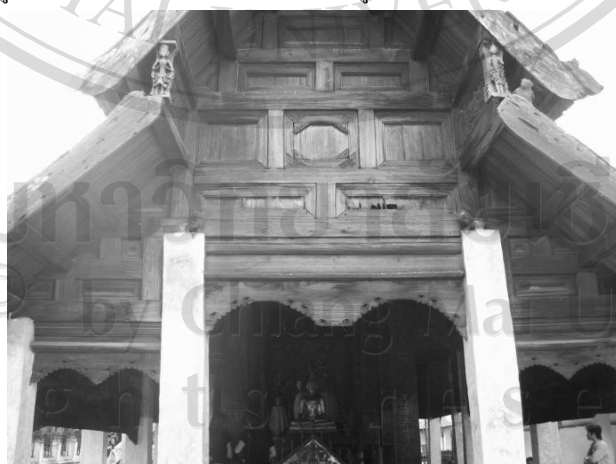
ภาพที่ 4.17 รูปปั้นหน้าของวิหารน้ำเต็มที่เป็นหน้าแทนบด้านหน้า จะเห็นได้ว่าใน ปัจจุบันเป็นเพียงไม้ยกเก็เท่านั้น แต่เดิมที่บริเวณด้านหน้านี้ถูกตกแต่งด้วยลวดลายเหมือนด้านหน้าวิหารหลวง เมื่อศึกษาจากประวัติการบูรณะจะพบว่าบริเวณเคยมีลวดลายและประดับด้วยซ้อฟ้าอย่างงดงาม แต่เนื่องจากวิหารแห่งนี้ไม่ค่อยมีความสำคัญทางพิธีกรรมทางศาสนา และถูกใช้งานเท่าที่ควร ทำให้ในบางช่วงเกิดการปล่อยปะละเลย จนทำให้ลวดลายของลวดลายหายไประยะหนึ่งไม่สามารถซ่อมแซมจากร่องรอยเดิมได้

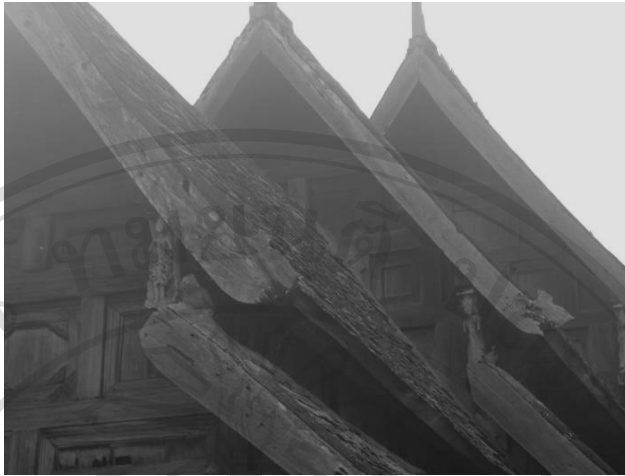
ภาพที่ 4.18 เป็นรูปหลังคาของวิหารน้ำแต้ม จะเห็นเกิดสภาพที่ทรุดโทรมมาก จากการลงเก็บข้อมูลและสัมภาษณ์ผู้ดูแลวัดพบว่าวิหารแห่งนี้ไม่มีผู้ดูแลประจำเหมือนวิหารพระพุทธ และวิหารหลวง ซึ่งในเวลาหน้าฝนวิหารแห่งนี้เกิดรอยรั่วจากหลังคาค่อนข้างมากเนื่องจากหลังคาเป็นกระเบื้องดินขอที่มีอายุค่อนข้างนานมาแล้ว ช่วงปีนลมก็ได้มีการหลุดหายไป และขาดการบูรณะใหม่มานานมาก ทำให้สามารถสรุปได้ว่าสภาพภายนอกของวิหารนั้นอยู่ในสภาวะที่ทรุดโทรมมาก เนื่องจากการบูรณะที่สม่ำเสมอจากครั้งอดีตทำให้ส่งผลถึงปัจจุบัน ลวดลายต่างๆที่เขียนเป็นลายคำถูกลบเลือนไปจนหมด ซึ่งเป็นเรื่องที่น่าเสียดายอย่างมาก ทำให้ ณ ปัจจุบันวิหารน้ำแต้ม เมื่อมองจากภายนอกจึงเป็นวิหารไม้ธรรมดาเท่านั้น

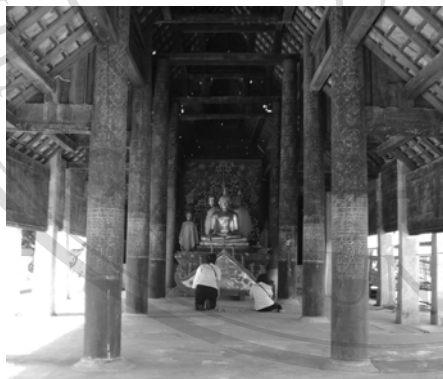
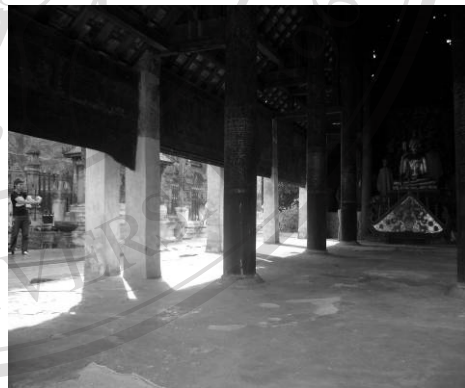
ภาพที่ 4.19 เป็นรูปภายในของวิหารน้ำแต้ม ภายในมีสภาพที่สกปรกเนื่องจากพื้นได้มีการยกสูงขึ้นแต่ไม่ได้มีการปูกระเบื้องหรือทำพื้นขัดมัน เพียงแค่เทพื้นคอนกรีตหยาบเท่านั้นจึงทำให้รักษาเรื่องความสะอาดภายในได้ยาก ประกอบกับเป็นวิหารเปิด ทำให้หนักและสัตว์อื่นๆ เข้ามาทำรังและทิ้งสิ่งสกปรกไว้มาก ทำให้หนักท้องเที่ยวส่วนใหญ่ไม่เข้ามาชมภายในวิหาร

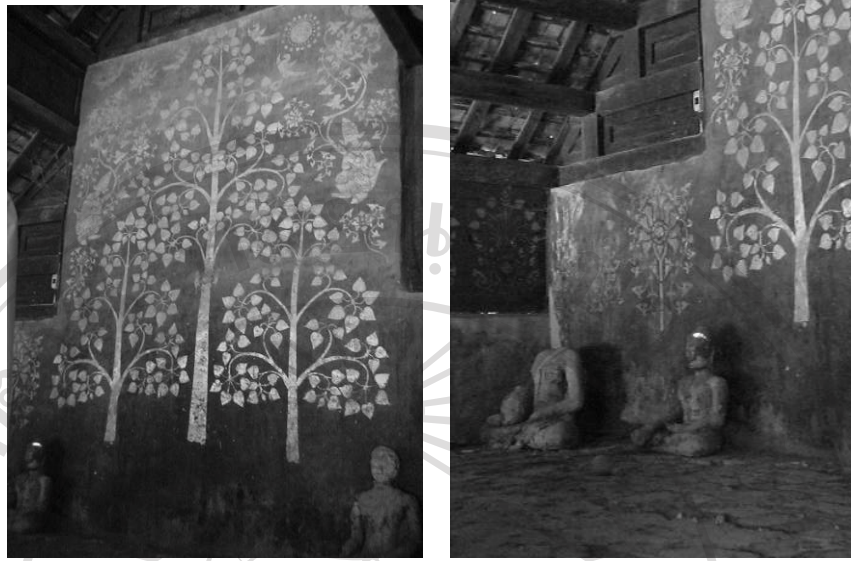
ภาพที่ 4.20 เป็นรูปภายในของวิหารน้ำแต้ม ที่แสดงให้เห็นลวดลายของลายคำที่สวยงามของฉากด้านหลังของวิหาร ที่ยังคงสภาพเดิมไว้ แม้กระทั่งพระพุทธรูปที่อยู่บริเวณฐานชุกชี ซึ่งแต่เดิมบริเวณนี้ได้มีพระพุทธรูปเรียงรายกันไปแต่ได้ถูกขโมยไปจึงเหลือจำนวนเท่าที่เห็นเท่านั้น โดยรวมบรรยากาศภายในค่อนข้างเห็นลายคำชัดเจน แต่น่าเสียดายที่ลวดลายเหล่านี้หลุดร่อนไปตามกาลเวลาจึงทำให้ลวดลายบางส่วนหายไปบ้าง ยังเจอปัญหาเรื่องความสกปรกของอาคารและพื้นอยู่มากทำให้ดูวิหารทรุดโทรมและไม่น่าเข้าไปภายใน

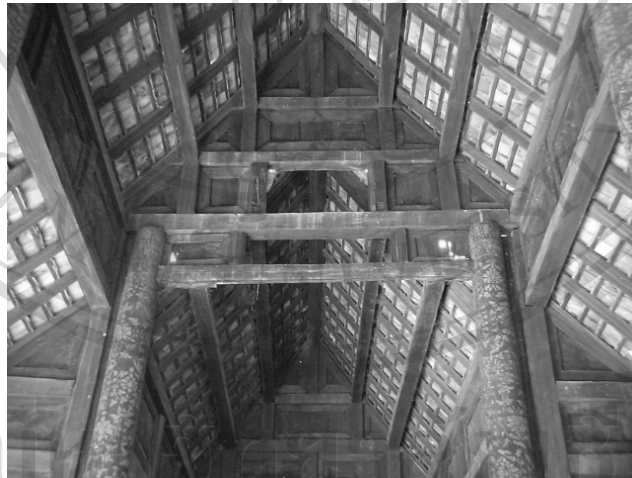
ภาพที่ 4.21 เป็นรูปภาพบริเวณซุ้มไม้ด้านบนที่ลวดลายคำได้หายไปของวิหารน้ำแต้มเนื่องจากการบูรณะเปลี่ยนและซ่อมแซมระบบการรับหลังคาเสียใหม่ในปี พ.ศ.2471 ทำให้ลวดลายที่เคยปรากฏอยู่บริเวณทั่วด้านบนของคานไม้หายไปพร้อมกับการบูรณะซึ่งทำให้การต่อเนื่องของลายและบรรยากาศภายในดูไม่ต่อเนื่องกัน ถ้าสังเกตจากรูปจะพบว่าลายคำจะเหลือเพียงบริเวณเสาเท่านั้น

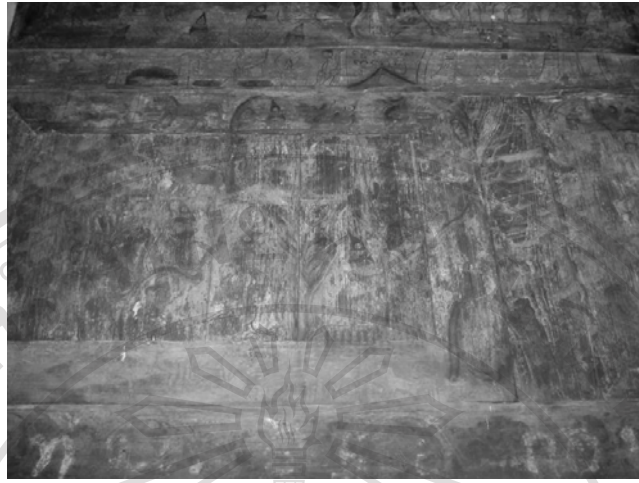
ภาพที่ 4.22 เป็นรูปภาพของฝาผนังภายในจากสภาพจะเห็นว่าลวดลายถูกลบเลือนไปเหลือเพียงลายที่ลงด้วยสีเป็นลายเส้นเท่านั้น ซึ่งจิตรกรรมฝาผนังนี้มีเรื่องราวของคนในอดีตที่ช่างที่ต้องการสื่อออกมา แต่น่าเสียดายที่ไม่มีการบูรณะตั้งแต่แรกทำให้ ณ ปัจจุบันไม่สามารถบูรณะต่อได้เลยและไม่สามารถดูจนเป็นเรื่องราวได้เลย

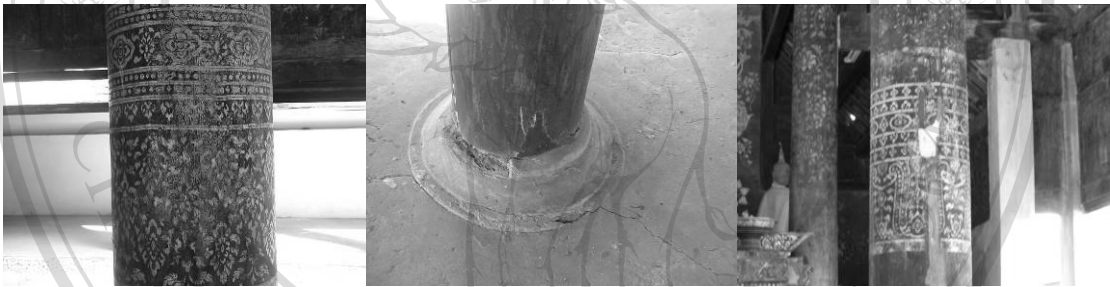
ภาพที่ 4.23 เป็นรูปภาพรวมที่แสดงถึงสภาพของเสากภายในวิหารเนื่องจากวิหารแห่งนี้เป็นวิหารไม้จึงมีความทรุดโทรมมากประกอบกับขาดการบูรณะอย่างต่อเนื่องทำให้สภาพภายในวิหารทรุดโทรมอย่างมาก จากการเก็บข้อมูลพบว่า เสากภายในมีร่องรอยการผุกร่อนและหลุดหายของลวดลายเป็นอย่างมาก ประกอบกับพื้นได้มีการยกสูงทำให้เสาคือจึงได้มีการบูรณะทำฐานเสาเพิ่มขึ้นมากและเมื่อพิจารณาจากภาพที่ 4.24 รูปผังพื้นเสาคือเป็นรูปสี่เหลี่ยมได้เปลี่ยนเป็นคอนกรีตทั้งหมด ซึ่งแต่เดิมเป็นเสาไม้

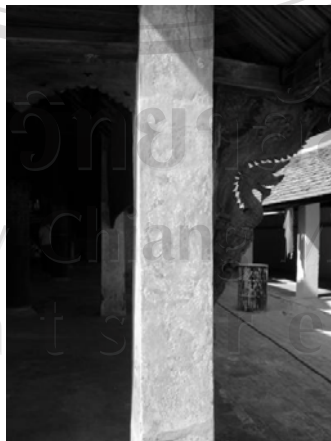
ภาพที่ 4.24 ภาพเสาที่เปลี่ยนจากเสาไม้เป็นเสาคอนกรีตของวิหารน้ำแต้ม

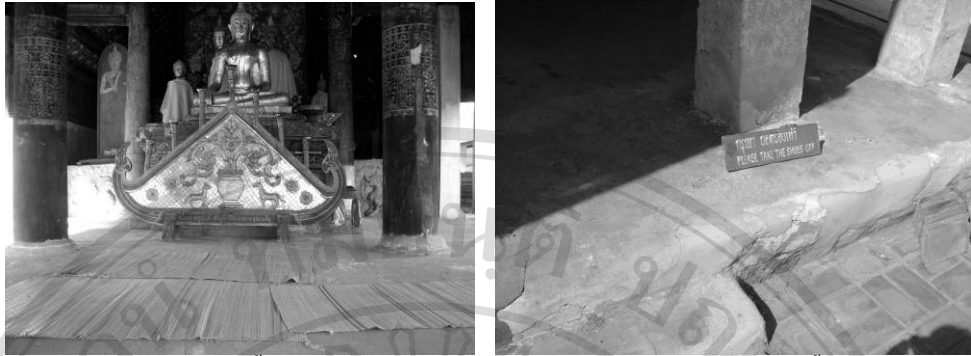
ภาพที่ 4.25 ภาพด้านซ้ายเป็นภาพสภาพพื้นในปัจจุบันและภาพด้านขวาเป็นข้อห้ามเนื่องมาจากการบูรณะพื้นภายในของวิหารน้ำเต๋มพื้นภายในค่อนข้างสกปรกจน นักท่องเที่ยวและชาวบ้านเมื่อเข้ามาภายในวิหารไม่ถอยร่นเท้าตอนเข้ามา ซึ่งเป็นประเด็นที่น่าสนใจว่า นักท่องเที่ยวที่ไม่ถอยร่นเท้า นั้นไม่สามารถรับรู้หรือตีความได้ว่า บริเวณภายในวิหารนี้ศักดิ์สิทธิ์และควรเคารพ ด้วยการถอยร่นเท้าเข้ามา จนทางวัดต้องมีป้ายมาวางไว้ให้ถอยร่นเท้า ซึ่งถ้าสังเกตจากรูปด้านซ้ายจะเห็นมีการวางเสื่อไว้สำหรับกราบไว้ มีแท่นสักกัณฑ์ (แท่นวางเทียน) อยู่ แต่ไม่อนุญาตให้จุดเทียนและธูป จึงทำให้เห็นว่าภายในวิหารแห่งนี้ไม่เคยถูกในพิธีกรรมตามประเพณีทางศาสนาเลย

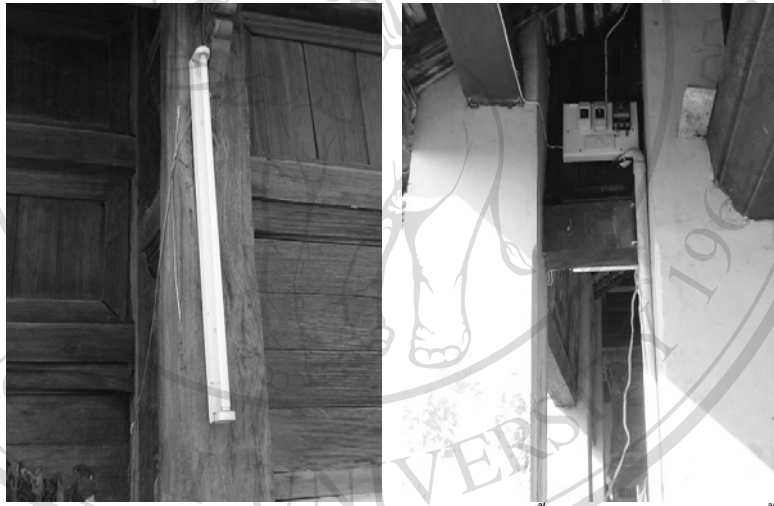
ภาพที่ 4.26 ภาพด้านซ้ายเป็นภาพการคิดไฟในปัจจุบันและภาพด้านขวาเป็นภาพการติดตั้งระบบไฟฟ้าภายในวิหารน้ำเต๋มในเรื่องของแสงธรรมชาตินั้น ภายในวิหารแทบจะไม่มีปัญหาเรื่องของแสง เลยเนื่องจากเป็นวิหารแบบเปิดโล่ง แต่ในเรื่องของการติดตั้งระบบสายไฟ พบว่าการคิดแบบตามหลักทั่วไป ไม่ได้มีการคำนึงถึงเรื่องการเดินหลบสายไฟและซ่อนอุปกรณ์ไฟฟ้าเลย ถ้าดูจากภาพที่ 4.26 ด้านซ้ายเป็นการคิดไฟนีออนของด้านนอกอาคาร ส่วนด้านขวาแสดงตำแหน่งของระบบไฟฟ้าทั้งหมดภายในวิหาร จากทั้ง 2 ภาพจะพบว่า ได้สร้างทัศนียภาพที่ไม่สวยงามทั้งภายในและภายนอกวิหาร

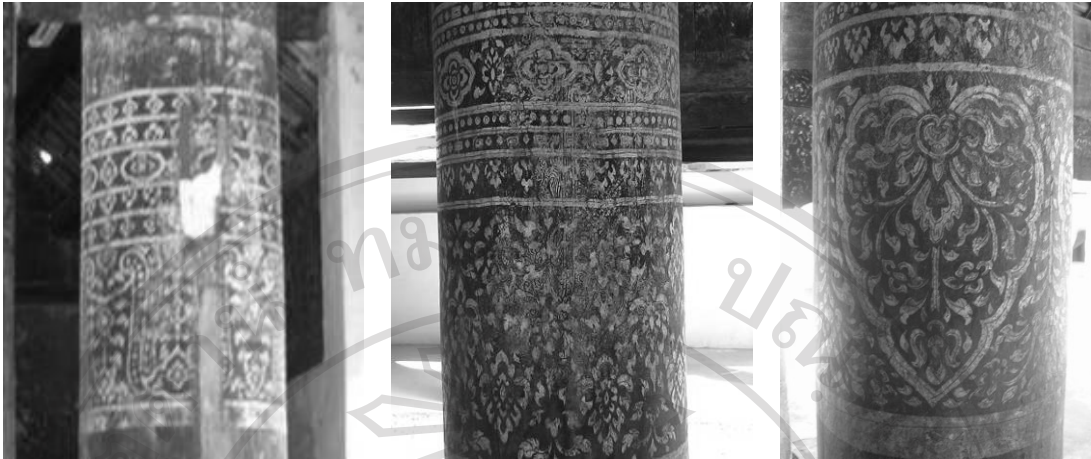
ภาพที่ 4.29 ภาพลวดลายของลวดลายที่ปรากฏบริเวณเสาในวิหารน้ำแต้มพบว่าลวดลายมีความอ่อนช้อยและแตกต่างกันออกไป แต่สภาพของลวดลายอยู่ในสภาพที่ทรุดโทรมรูปด้านซ้ายจะเห็นแตกของเสา ที่มีลักษณะแตกแยกร่อนออกมา ประชากรตัวอย่าง 2 ได้บรรยายความรู้สึกเมื่อเห็นลายของเสาเหล่านี้ว่า

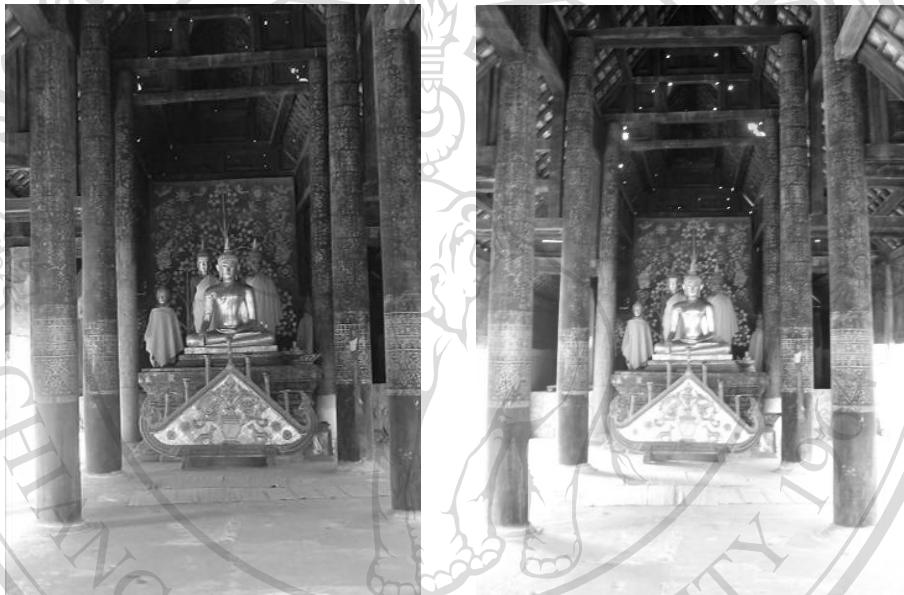
ภาพที่ 4.30 รูปภาพด้านซ้ายเป็นภาพบรรยากาศตอนเช้าและรูปด้านขวาเป็นภาพบรรยากาศตอนบ่ายภายในวิหารน้ำแต้ม โดยมีการเปรียบเทียบช่วงเวลาตอนเช้า กับช่วงบ่ายว่าระดับที่เข้ามาภายในวิหารนั้นไม่แตกต่างกันที่อยู่มุมที่ดูเหมือนกันดังภาพด้านล่างที่เค้าได้เขียนบรรยายและถ่ายรูปเก็บไว้

จากรูปภาพและภาพข้างต้นได้แสดงให้เห็นโดยภาพรวมทั้งปัจจัยเรื่องแสงและลายคำ ประชากรตัวอย่างสามารถรับรู้ถึงปรากฏการณ์ที่เกิดขึ้นได้จนเป็นข้อความที่กล่าวในข้างต้น โดยมีการจินตนาการว่าลวดลาย เทวดา นกและองค์ประกอบๆเกิดเป็นภาพสมมุติเหมือนจริงขึ้นมา ประกอบภาพที่ประชากรตัวอย่างถ่ายเพื่อเปรียบแสงระหว่างช่วงเวลา ยิ่งทำให้เห็นว่าวิหารแห่งนี้มีความสมบูรณ์มากต่อเหตุการณ์ที่เกิดขึ้น แต่มีปัจจัยบางเรื่องของความทрудโทรมและความสะอาดภายในวิหารเองที่ทำให้ในบางช่วงเวลาที่เก็บข้อมูลนั้นเกิด การสะดุดและขาดตอนในการบรรยายข้อมูลของประชากรตัวอย่างนั่นเอง

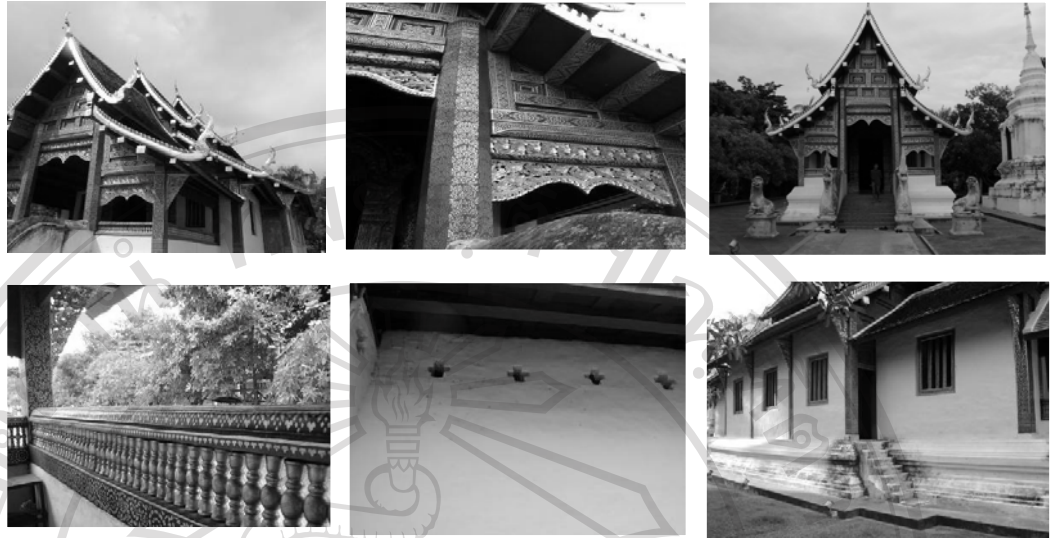
ภาพที่ 4.35 ภาพรวมแสดงสภาพภายนอกของวิหารลาค้าจะพบว่าบรรยากาศโดยรอบของวิหารดูสะอาดและเป็นระเบียบเรียบร้อยสภาพ ณ ปัจจุบันไม่ได้เปลี่ยนแปลงจากสมัยก่อนมากนักเนื่องจาก วัดพระสิงห์เป็นวัดหลวงจึงมีบูรณะอยู่เสมอ ประกอบกับได้รับการดูแลเป็นอย่างดี จาก พระประจักษ์ วัด ชาวบ้าน และหน่วยงานที่เกี่ยวข้อง โดยคำนึงถึงทัศนียภาพทั้งภายนอกและภายในนั้นสัมพันธ์กันเป็นอย่างดี

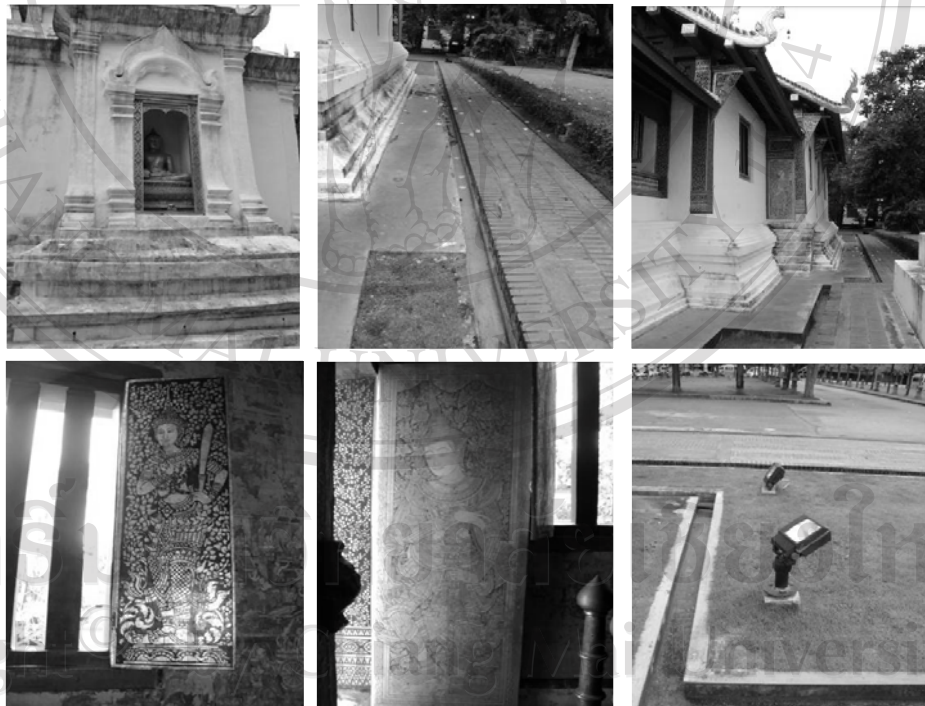
ภาพที่ 4.36 ภาพรวมแสดงสภาพภายนอกของวิหารลาค้าจะเห็นว่าการจัดการทางทัศนียภาพไม่ได้มีการจัดการเพียงแต่ภายในและตัวอาคารเท่านั้น แต่มีการจัดการสภาพภูมิทัศน์โดยรอบมีการดูแลรักษาที่ดีและติดตั้งระบบไฟที่คำนึงถึงความสวยงามเมื่อตอนกลางคืน

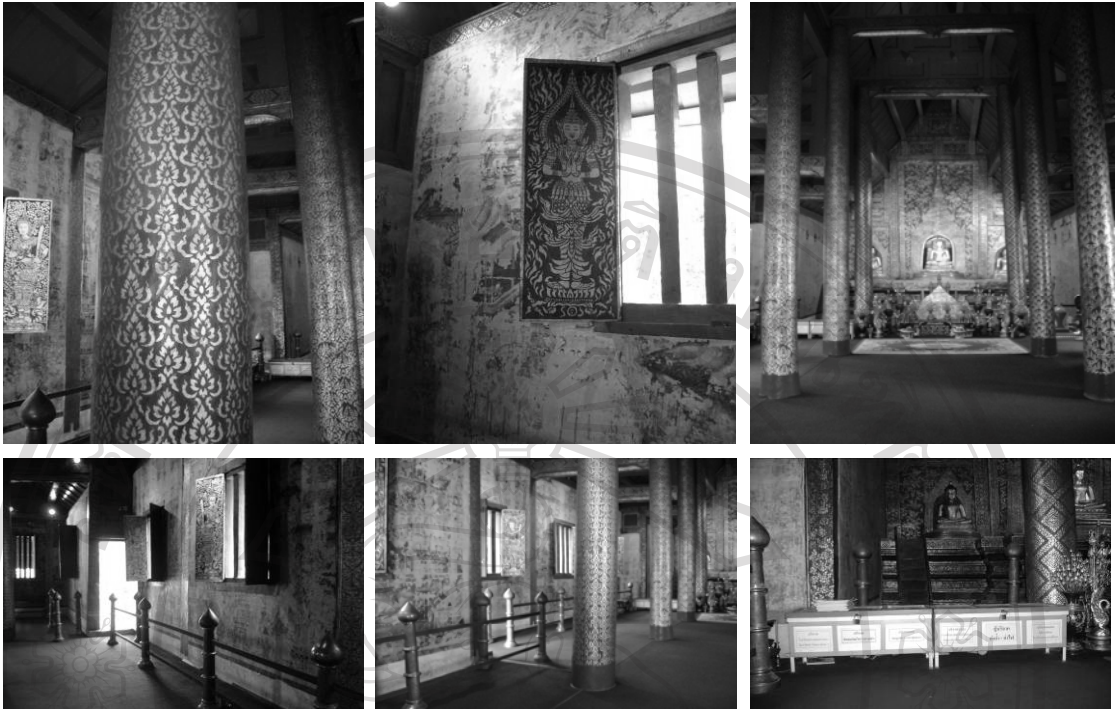
ภาพที่ 4.37 ภาพรวมแสดงสภาพภายในของวิหารลายคำแสดงถึงภาพรวมถึงลายคำและภาพจิตรกรรมฝาผนัง มีอายุที่นานก็จะการหลุคร่อน แม้จะมีการบูรณะหลายครั้งแล้วก็ตาม แต่สภาพอากาศ ณ ปัจจุบัน มีสภาพมลภาวะที่แตกต่างไปจากอดีตมาก ทำให้มีการติดตั้งราว เพื่อป้องกัน ประชาชนสัมผัสและจับดู ซึ่งอาจจะก่อให้เกิดความเสียหายต่อ จิตรกรรมและลายคำ (ภาพถ่ายโดยผู้วิจัย วันที่ 15 ธันวาคม พ.ศ.2551)

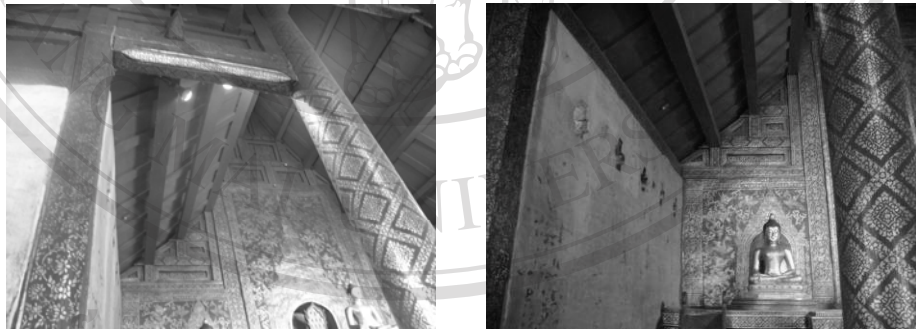
ภาพที่ 4.38 ภาพรวมแสดงสภาพภายในของวิหารลายคำที่มาจากบูรณะจะพบว่าการบูรณะภายในวิหารนั้นจัดการ ได้เป็นอย่างดี เพราะสภาพภายในยังคงสภาพไว้อย่างดีมีเพียงบางส่วนเท่านั้นที่ไม่อาจจะบูรณะได้ ดังรูปภาพที่ 4.16 ด้านขวาจะเห็นว่าม็ร่องรอยของลายคำอยู่แต่ ณ ปัจจุบันไม่อาจจะบูรณะและเขียนขึ้นมากใหม่เนื่องจากลายเดิมหายไปเกือบหมดแล้ว (ภาพถ่ายโดยผู้วิจัย วันที่ 15 ธันวาคม พ.ศ.2551)

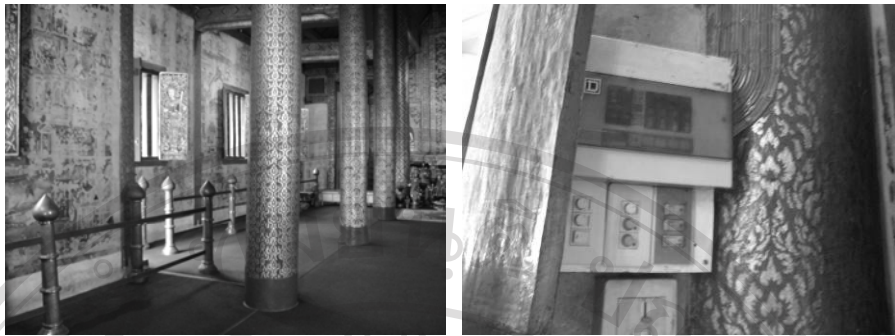
ภาพที่ 4.39 ภาพรวมแสดงสภาพภายในของวิหารหลายคำที่มาจากการบูรณะแสดงถึงภาพรวมที่ปรากฏให้เห็นถึงสภาพ ณ ปัจจุบันที่แสดงถึงการบูรณะที่มีการคำนึงความสวยงามของทัศนียภาพภายในภาพที่ 4.39 ด้านซ้ายจะเห็นว่ามีการกันเพื่อป้องกันไม่ให้คนเข้าไปจับ เพื่อป้องกันความเสียหายของภาพจิตรกรรมภายในที่มีอายุเก่าแก่มากแล้ว ส่วนภาพด้านขวาเป็นภาพของระบบตู้ไฟฟ้าที่มีการจัดการเป็นอย่างดีพร้อมทั้งคำนึงถึงความสมดุลระหว่างบรรยากาศภายในและของเดิมสังเกตจากสายไฟที่ทาสีแดงเพื่อให้กลมกลืนกับโครงสร้างเสาเดิมเพื่อไม่ให้เกิดการต่อเติมและการบูรณะสร้างความคิดแปลกไปแก่ผู้คนที่เข้ามาภายในวิหารจะเห็นได้ว่าทั้งสภาพภายในและภายนอกของวิหารมีสภาพที่ตีประอบกับการจัดการที่ดีทำให้สภาพของวิหารอยู่ในสภาพสมบูรณ์เกือบ 100% มีในบางส่วนของทรวดโถมไปข้างแต่ทางวัดก็มีได้เขียนขึ้นใหม่หรือต่อเติมเพิ่มเพื่อป้องกันการผิพื่นจากของเก่า (ภาพถ่ายโดยผู้วิจัย วันที่ 15 ธันวาคม พ.ศ.2551)

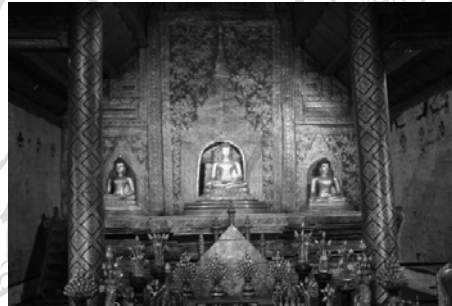
ภาพถ่าย ปี 2550

ภาพที่ 4.40 ภาพแสดงทัศนียภาพภายในของวิหารหลายคำที่แสดงถึงการเปลี่ยนแปลงของระบบแสงสว่างภายในเนื่องจากวิหารหลายคำได้อยู่ภายใต้การดูแลของกรมศิลปากร ดังนั้นการจัดการที่เกี่ยวข้องกับทัศนียภาพโดยรวม กรมศิลปากรจะเป็นผู้ดูแลและจัดการรวมถึงระบบแสงสว่างภายในวัดมีการบูรณะหลายครั้งจนถึงปัจจุบันมีการจ้าง บริษัทเอกชนเข้ามาดูแลและติดตั้งระบบความปลอดภัยและแสงสว่างที่แสดง ปรับปรุงใหม่ตั้งแต่ปี 2548 เสียใหม่ ถ้าดูจากรูปภาพที่ 4.40 จะพบว่ามี การติดตั้งระบบแสงสว่างที่แตกต่างกันออกไปคือ ภาพถ่ายปี 2547 ได้มีการติดตั้งไฟด้วยไฟนีออนที่ยังไม่คำนึงถึงความสวยงามที่ได้รับผลกระทบจากการติดตั้งระบบไฟฟ้าภายใน ปี2549 ได้มีการบูรณะเปลี่ยนแปลงระบบไฟภายในทั้งหมดทั้งการเดินสายไฟใหม่ และย้ายดวงไฟเสียใหม่เพื่อทัศนียภาพที่สวยงามมากขึ้น

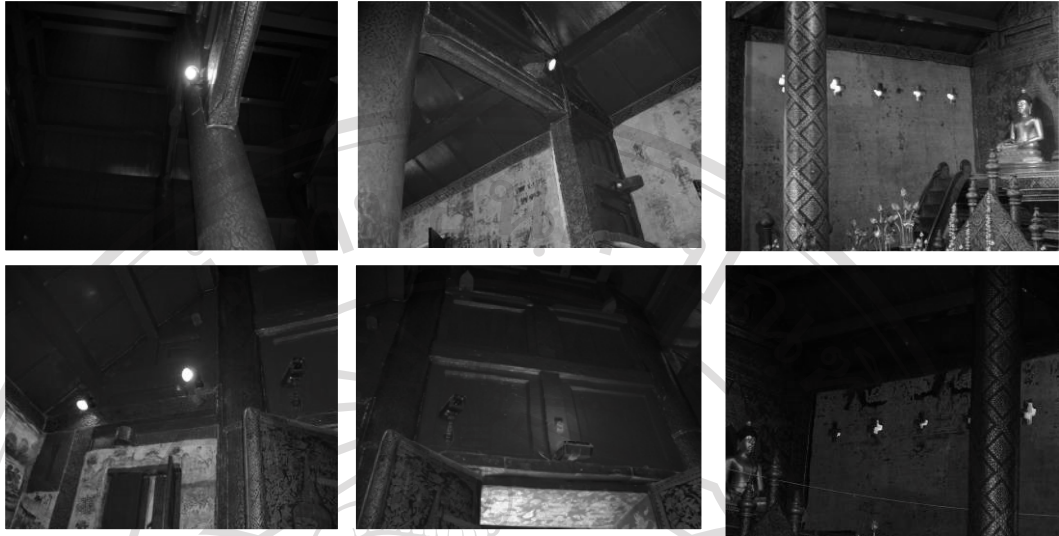
ภาพที่ 4.41 แสดงทัศนียภาพภายในของวิหารหลายคำที่แสดงถึงการเปลี่ยนแปลงของระบบแสงสว่างและติดตั้งระบบความปลอดภัย เนื่องจากภายในวิหารมีสมบัติที่มีมูลค่าจึงมีการติดตั้งระบบความปลอดภัย แต่ถึงแม้จะมีการติดตั้งระบบความปลอดภัย แต่สร้างความกลมกลืนให้เข้ากับลักษณะทางสถาปัตยกรรมแล้วสังเกตจากรูปภาพที่ 4.41 จะพบว่ามีหลอดไฟที่ติดตั้งให้เข้ากับสภาพภายใน โดยจะไม่ให้เครื่องใช้ไฟฟ้าและอุปกรณ์ต่างมีผลต่อการตกแต่งและบรรยากาศที่แตกต่างไปจากบรรยากาศเดิมของวิหาร (ภาพถ่ายโดยผู้วิจัย วันที่ 15 ธันวาคม พ.ศ.2551)

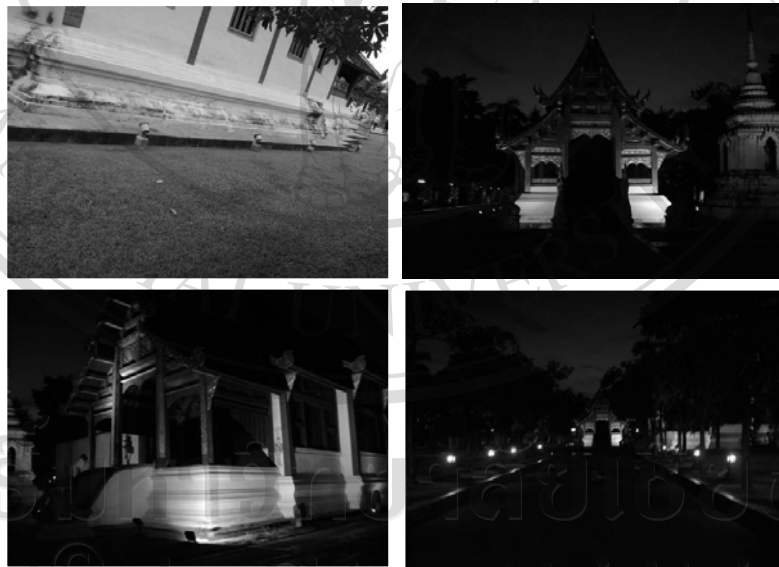
ภาพที่ 4.42 ภาพแสดงทัศนียภาพภายนอกของวิหารหลายคำตอนกลางคืนการดูแลเรื่องระบบแสงสว่างมิได้ดูแลแค่เพียงภายในเท่านั้น ภายนอกของวิหารยังมีจำลองแสงเสมือนมีการจุดเทียนรอบวิหารเมื่อยังอดีต⁹² ที่แสดงถึงการติดตั้งของระบบแสงสว่างภายนอกและบรรยากาศโดยรอบ

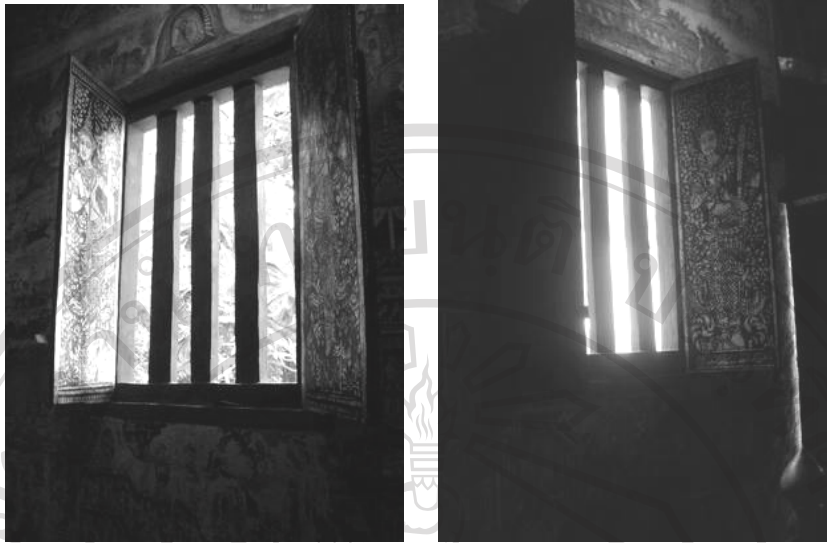
ภาพที่ 4.43 ภาพรวมที่ประชากรตัวอย่าง 1 ได้ถ่ายเอาเพื่อแสดงลายคำที่โดนแสงกระทบบริเวณหน้าต่างภายใน โดยรวมจะไม่เปลี่ยนแปลง บรรยากาศโดยรวม รู้สึกเย็นสบาย สงบมาก เมื่อถึงเวลาตอนเย็น นักท่องเที่ยวเริ่มไม่มี ประชากรตัวอย่าง 1 บอกเอาไว้ว่าชอบเวลาช่วงนี้มาก

ในช่วงเข้าประชากรตัวอย่าง 1 สามารถรับรู้ลึกลับคำได้อย่างดี โดยภาพรวมได้บอกถึงบรรยากาศภายในที่มีความสวยงามระหว่างความสว่างของแสงสีทองจากลายคำและที่เข้ามาจากภายนอก แต่ประชากรตัวอย่าง 1 ได้เสนอว่าแสงที่ทำให้ลายคำส่องสว่างในช่วงเช้านั้นไม่น่าจะเป็นแสงจากภายนอก แต่น่าจะเป็นเพราะสีทองของตัวลายคำเองที่แตกต่างจากวิหารแรกที่เข้าไป⁹⁴ เก็บเนื่องจากลายคำในวิหารนี้สภาพยังสมบูรณ์มาก ประกอบกับหากลองดูดีๆ จะพบว่าภายในวิหารมีการซ่อนไฟที่บริเวณคานด้านบนทำให้ภายในวิหารเกิดความสว่างและสวยงามได้มากขนาดนี้ จนถึงเวลาบ่ายประชากรตัวอย่าง 1 ได้บอกว่าแสงจากภายนอกเริ่มแรงมากขึ้นแต่รู้สึกภายในยังไม่รับอิทธิพลจากภายนอกอยู่ดี มีแค่บริเวณลายคำตรงบริเวณหน้าต่างเท่านั้นที่เปล่งแสงออกมามากขึ้น เมื่อโดนแสงแดดกระทบเข้ามาดังรูปที่ประชากรตัวอย่าง 1 ได้ถ่ายเอาไว้ดังรูปภาพที่ 4.43 ด้านล่างนี้

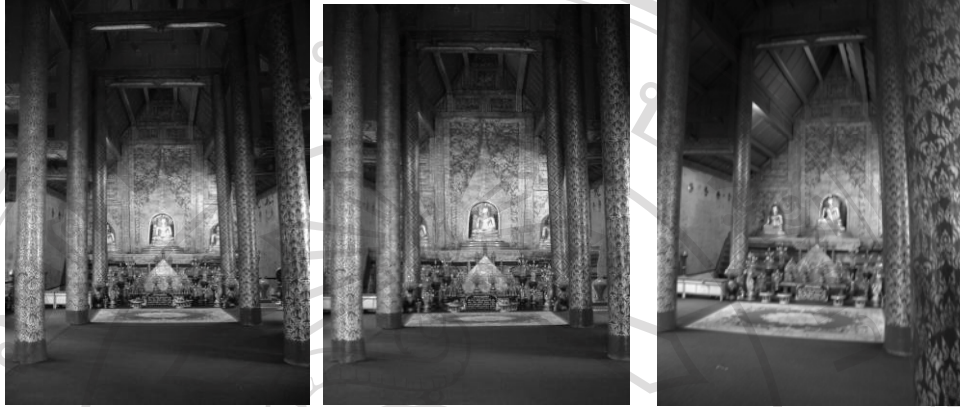
ตลอดเวลาจนอยู่เหมือนด้านนอกกับด้านในนั้นอยู่คนละที่กันเลย ซึ่งประชากรตัวอย่าง 2 ได้ถ่ายภาพเอาไว้เพื่อเปรียบเทียบ ในแต่ละช่วงเวลาว่า บรรยากาศภายในแทบจะไม่เปลี่ยนแปลงตั้งแต่เช้าจนถึงเวลาช่วงเย็นดังภาพที่ 4.44 ด้านล่างนี้

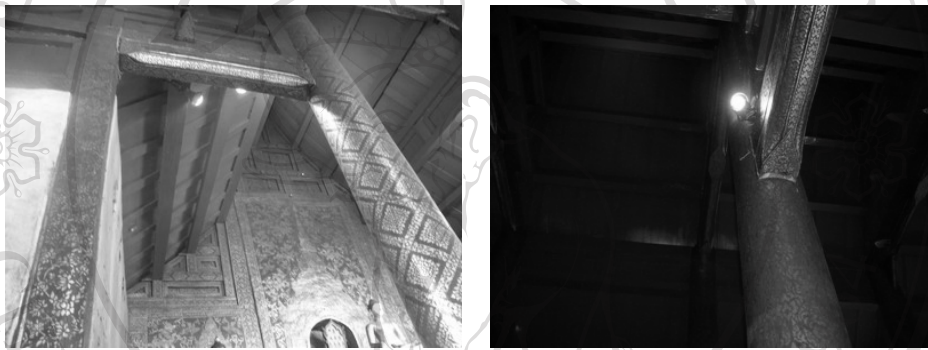
ภาพที่ 4.45 ตำแหน่งไฟที่ทำให้บรรยากาศภายในสว่าง

ประชากรตัวอย่าง 3 ได้อธิบายถึงบรรยากาศภายในที่ดูสว่าง ด้วยความสงสัยที่แม้ภายนอกเวลาจะเปลี่ยนไป แต่ภายในระดับแสงยังคงเดิมประชากรตัวอย่าง 3 จึงเดินสำรวจแล้วก็พบจุดติดไฟในจุดต่างๆ ประกอบกับสังเกตเห็นว่าฉากด้านหลังของวิหารนั้นแสงคงระดับไว้ตลอด จึงสังเกตหลอดไฟฟ้าที่ติดอยู่ด้านหลังดังภาพที่ 4.45

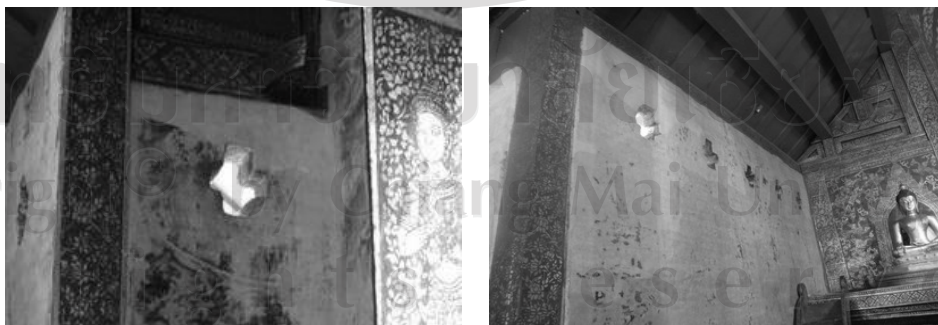
ภาพที่ 4.46 ภาพรวมช่องแสงที่ทำให้บรรยากาศภายในสว่างในสมัยก่อน

เมื่อลองสังเกตดีๆ กลับพบช่องแสงที่คล้ายกัน จึงคิดว่าช่องแสงเหล่านี้จะเป็นจุดกำเนิดของแสงในสมัยก่อนตอนที่ยังไม่มีไฟฟ้า แต่เนื่องจากในปัจจุบันมีอาคารสร้างมากขึ้นทำให้วิหารไม่สามารถรับแสงจากภายนอกมาใช้ภายในได้จึงต้องติดไฟฟ้าภายในวิหาร

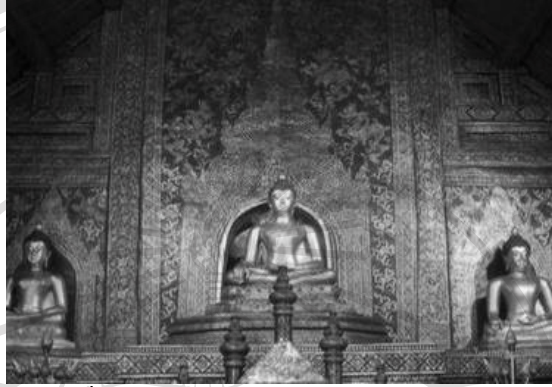
ภาพที่ 4.47 ภาพของลายคำบริเวณฉากด้านหลังของวิหาร

ตัวอย่าง 3 บอกไว้ว่าลวดลายเทวดาตรงหน้าต่างเริ่มมีประกายแสงสีทองออกมาอย่างชัดเจน แต่ภายในยังคงสภาพระดับแสงไว้เท่าเดิม เมื่อลองเดินสำรวจจึงพบลวดลายที่น่าสนใจนั้นคือ ลายด้านหลังของพระพุทธรูปที่ 4.47

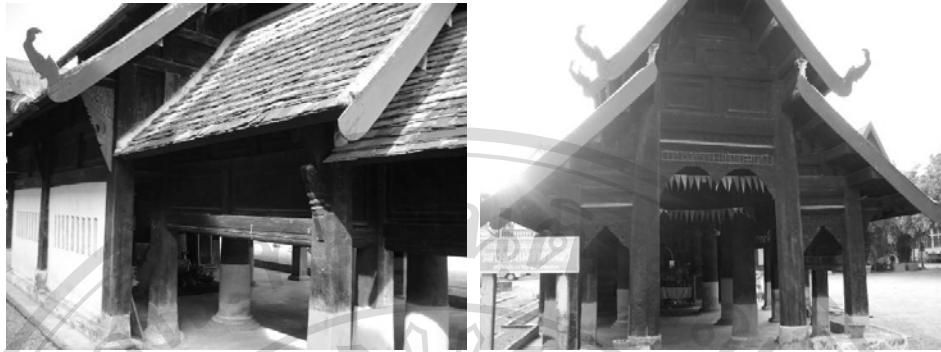
ภาพที่ 4.49 เป็นภาพรวมของสภาพภายนอกของวิหาร จะพบว่าวิหารมีลักษณะต่ำกว่าพื้นดิน เนื่องจากพื้นที่สูงขึ้น¹⁰⁴ ทำให้ไม่สามารถบูรณะโดยทำการยกขึ้นได้เนื่องจากวิหารมีสภาพที่เก่าแก่ประกอบมียู่มากกว่าพันกว่าปี ซึ่งเป็นเรื่องยากที่ทำการย้ายวิหารขึ้น ไปด้านบน จึงต้องทำแนวกันน้ำรอบวิหารดังรูปภาพที่อยู่ข้างต้น (ภาพถ่ายโดย ผู้วิจัย วันที่ 4 มีนาคม 2551)

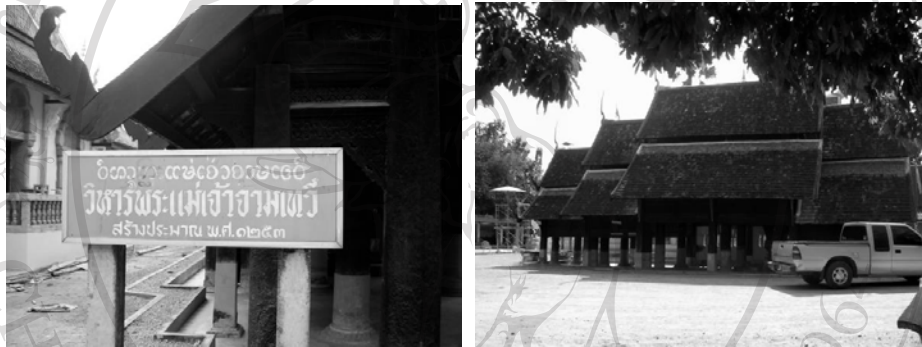
ภาพที่ 4.50 ภาพรวมแสดงสภาพภายนอกของวิหารพระนางจามเทวี วัดปรางค์ก่ จากภาพจะเห็นว่าสภาพภายนอกของวิหารนั้นทรุดโทรมเป็นอย่างมาก ประกอบ ณ ปัจจุบันได้มีการสร้างวิหารใหม่ขึ้นเนื่องจาก วิหารเดิมมีขนาดเล็กและเก่าไม่สามารถรองรับชาวบ้านเพื่อทำพิธีต่างๆ ได้ จึงต้องสร้างวิหารขึ้นมาใหม่ สภาพทั่วไปจะเห็นว่าบรรยากาศ โดยรวมเป็นวัดชนบททั่วไป พื้นของวัดยังไม่มีเทคอนกรีตใดๆ ไม่มีการจัดการเรื่องที่จอดรถของชาวบ้านและท้องที่เมื่อเข้าภายในวัด ส่วนใหญ่จึงจอดรถข้างวิหารพระนางจามเทวี ทำให้ขาดระเบียบภายในวัด (ภาพถ่ายโดย ผู้วิจัย วันที่ 4 มีนาคม 2551)

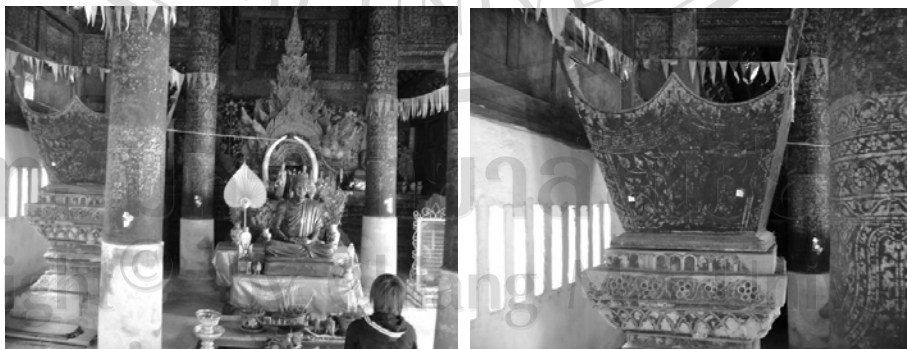
ภาพที่ 4.51 แสดงถึงบรรยากาศภายในวิหาร จะเห็นว่าภายในเกิดการทรุดของลวดลายและองค์ประกอบอื่น ภายในมีการประดิษฐานพระคาของชาวบ้านและทางวัดเป็นอย่างดี มีการนำผ้าคลุมโต๊ะหมู่บูชา ตกแต่งด้วยดอกไม้ พร้อมทั้ง ภายในยังสามารถจตุรูปให้ภายในวิหารได้อีกด้วย ซึ่งให้เห็นว่าชาวบ้าน ยังคงใช้สอยวิหารแห่งนี้ในทางพิธีกรรมอยู่เสมอ อีกทั้งภายในยังมีเครื่องอาสนะและซุ้มประตูโขงอยู่ตั้งแต่สร้างวิหารโดยไม่ได้เคลื่อนย้ายไปไหน (ภาพถ่ายด้านซ้ายถ่ายโดยผู้วิจัยร่วมวิจัย 1 และ 2 วันที่ 4 มีนาคม 2551)

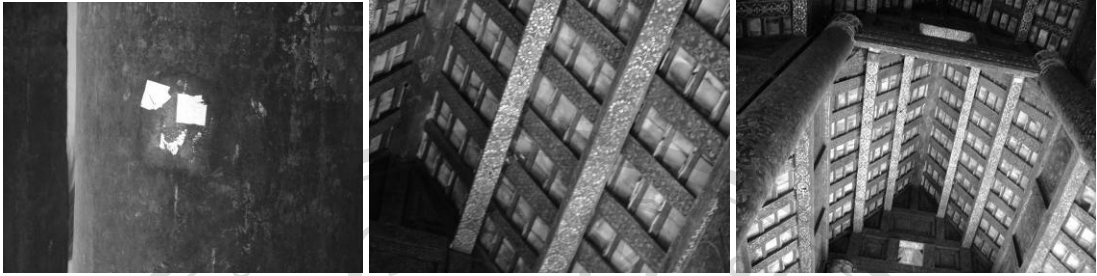
ภาพที่ 4.52 เป็นรูปของลายคำภายในวิหาร ณ ปัจจุบัน ภาพด้านซ้ายเป็นภาพที่ชาวบ้านนำทองคำเปลวมาติดเนื่องจากเสภายในวิหารเกิดคดมัน ด้วยความเชื่อจึงนำทองคำมาติด ซึ่งภายในวิหารเสเกิดคดมันแทบทุกต้น โดยการติดทับทองคำเปลวได้ปิดทับลวดลายของเดิมลงไปจากการสอบถามเจ้าอาวาส ได้บอกว่า ในทุกปีเสภายในวิหารจะคดมันและเป็นความเชื่อของชาวบ้านที่จะทำเช่นนี้มาตั้งแต่โบราณแล้ว ส่วนรูปตรงกลางและรูปด้านขวาแสดงถึงลวดลายคำที่อยู่ทั่วทั้งวิหารที่ยังคงสภาพของลวดลายชัดเจนแม้เวลาจะผ่านไปพันกว่าปีก็ตาม สภาพโดยรวมของลายคำส่วนที่เป็นลวดลายด้านบน โครงสร้างหลังคายังคงสภาพที่ดี แต่ในภาคด้านหลังพระประธานเกิดความทรุดโทรมอย่างมากดังภาพที่ 4.53 (ภาพถ่ายโดยผู้วิจัย วันที่ 4 มีนาคม 2551)

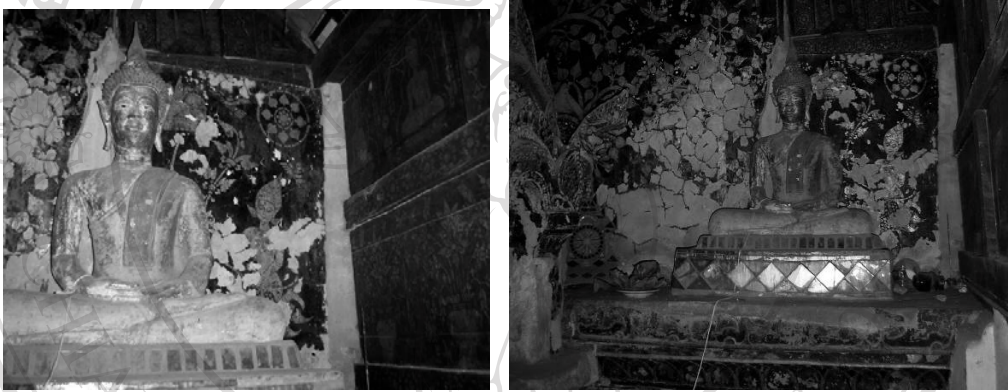
ภาพที่ 4.53 ภาพรวมแสดงสภาพของลายคำที่ทรุดโทรมภายในวิหารพระนางจามเทวี วัดปงยางคก จากภาพ แสดงถึงสภาพของลายคำบริเวณด้านหลังของวิหารที่เกิดความทรุดโทรมจนหลุดร่อนออกไป ซึ่งไม่สามารถที่จะบูรณะได้เนื่องการแตกนี้เกิดจากการบูรณะบ่อยครั้งทับกันจนเกิดเป็นชั้นปูนที่หนา เมื่อเจอความชื้นแผ่นดินนั้นก็หลุดลงมา แต่สภาพโดยรวมของวิหารอยู่ในการจัดการที่ดีของทางวัดและชาวบ้าน เมื่อเทียบกับวิหารน้ำแต้มที่ความเก่าแก่ไม่น้อยกว่าวิหารแห่งนี้ มีรูปทรงคล้ายๆ กันและมีการบูรณะที่นัยขึ้นสูงเหมือนกัน แต่พื้นที่วิหารพระนางจามเทวีกลับได้รับการดูแล ที่สะอาด จนผู้ที่พบเห็นอยากจะเข้ามาและกราบไหว้โดยแสดงความเคารพด้วยการถอดรองเท้าเข้ามาภายในวิหาร ซึ่งแตกต่างจากวิหารน้ำแต้มเป็นอย่างมากที่มีสภาพสกปรก ทำให้นักท่องเที่ยวส่วนใหญ่ไม่เข้าไปภายในวิหาร (ภาพถ่ายโดยผู้วิจัย วันที่ 17 ธันวาคม 2551)

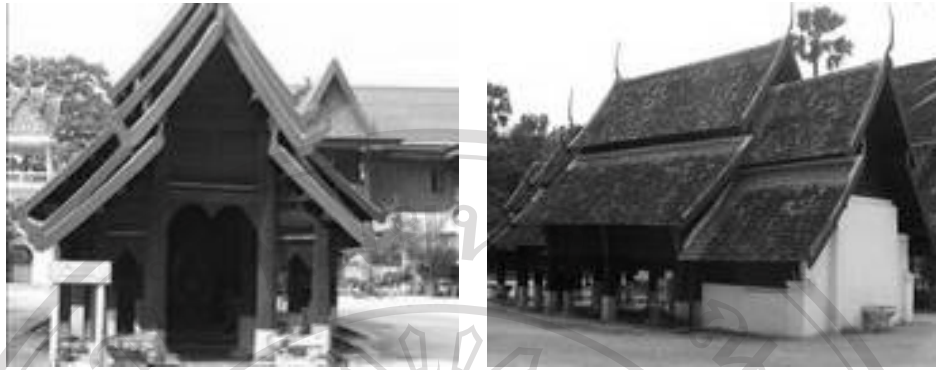
ภาพที่ 4.55 ภาพของวิหารพระนางจามเทวี วัดปงยางคก หลังจากบูรณะแล้ว จากภาพที่ 4.54 กับภาพที่ 4.55 เป็นภาพความแตกต่างระหว่างวิหารที่ยังไม่ได้บูรณะและบูรณะแล้ว เนื่องจากการบูรณะวิหารแห่งนี้มีจำนวนหลายครั้งเนื่องจากวิหารมีอายุที่เก่าแก่มาก แต่ในปีพ.ศ. 2487 วิหารได้ทรุดตัว เจ้าอาวาสในสมัยนั้นต้องการรื้อวิหารมาบูรณะใหม่แต่เนื่องจากเงินทางวัดไม่พอจึงยกเลิกไป ต่อมาปี พ.ศ. 2539 พื้นดินนอกของวิหารมีลักษณะสูงมากขึ้นประกอบกับวิหารมีอายุมากจึงไม่สามารถจะทำการบูรณะวิหารขึ้นไปได้จึงต้องปล่อยให้พื้นของวิหารต่ำลงซึ่งทำให้หลังคาของวิหารเฉยลงมากอีกประมาณ 1 ฟุตเศษ ซึ่งมีขนาดกว้าง 3 ห้อง ยาว 5 ห้อง (กว้าง 7.50 เมตร ยาว 15.20 เมตร สูง 8.50 เมตร) ทำฝั่งพื้นแบบย่อเก็จ วิหารนี้มีการทำฝาผนังเพียงครั้งเดียว ยกเว้นห้องทำวิหาร ซึ่งเป็นตำแหน่งที่ตั้งของมณฑป ดังนั้นพื้นภายในจึงต่ำกว่าพื้นดินนอกดังภาพที่ 4.56 (ภาพถ่ายโดย ผู้วิจัย วันที่ 4 มีนาคม 2551)

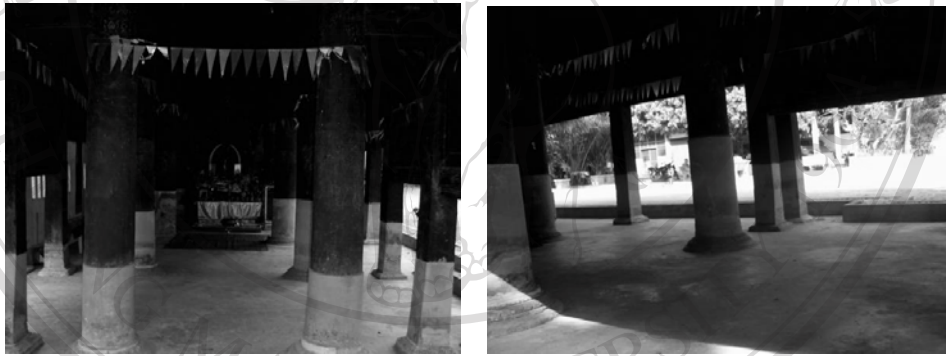
ภาพที่ 4.56 รูปของสภาพพื้นของวิหารพระนางจามเทวี วัดปงยางคก หลังจากบูรณะแล้วจากรูปสิ่งที่ได้จากการบูรณะ ไม่มีเพียงแค่พื้นที่ต่ำลงเท่านั้น แต่สภาพภายในวิหารก็ได้บูรณะใหม่โดยทำฐานรอบสูงขึ้นไปประมาณ 80 เซนติเมตรทำให้ลดความสูงของเดิมหายไป (ภาพถ่ายโดย ผู้วิจัย วันที่ 4 มีนาคม 2551)

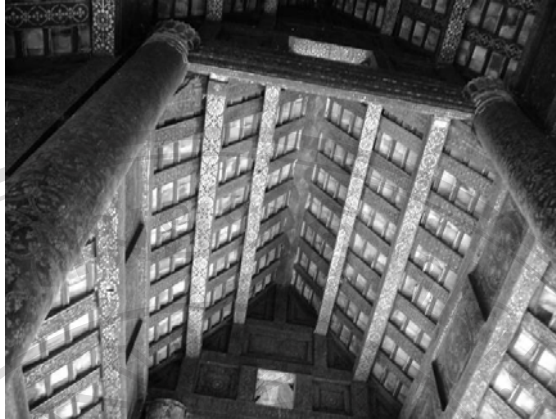
ภาพที่ 4.58 บรรยากาศภายใน ณ ปัจจุบันของวิหารพระนางจามเทวี วัดปงยางคก เนื่องจากโครงสร้างของวิหารเป็นวิหารแบบโล่ง แม้ว่าจะมีลักษณะของอาคารที่เตี้ยลงแต่รอบข้างก็มีช่องแสง โดยรอบ ประกอบกับภายในวิหารมีลวดลายค้ำคองอยู่ทั่วทั้งภายในวิหาร จึงทำให้วิหารแห่งนี้แม้ในเวลากลางคืนจึงลักษณะที่ไม่มีม่านก เมื่อเทียบกับวิหารอื่นที่ได้เก็บข้อมูลมาแล้ว (ภาพถ่ายโดย ผู้วิจัย วันที่ 4 มีนาคม 2551)

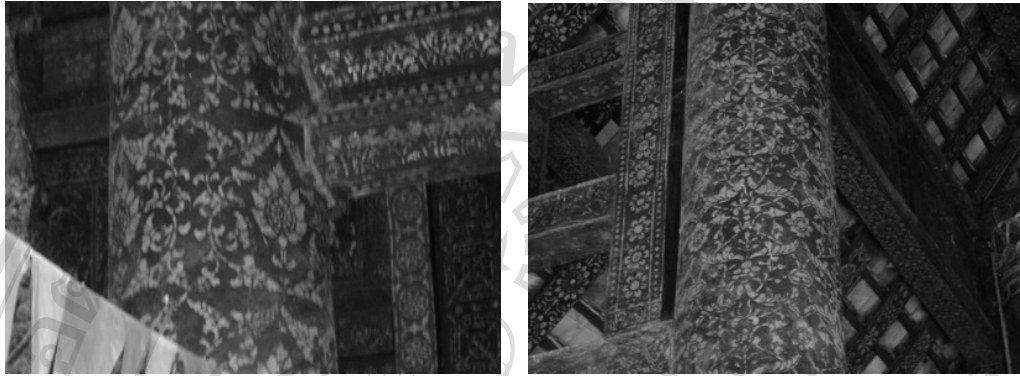
ภาพที่ 4.59 รูปภาพลวดลายบริเวณเสาของลายคำในวิหาร

ลวดลายแตกต่างกันในแต่ละเสาแต่บริเวณที่ตั้งของวิหารมีน้ำท่วมบ่อยครั้งจึงทำให้ต้องบูรณะฐานเสาใหม่¹⁰⁹ ทำให้ประชากรตัวอย่าง 1 สนใจลายคำจากมุมด้านล่างสูงมุมที่สูง ดังภาพที่ 4.59

จากภาพและข้อความข้างต้น ทำให้เห็นจุดที่ประชากรตัวอย่างสนใจและมองลายคำว่าเกิดจากมุมมองในมุมสูงเท่านั้น เนื่องจากการบูรณะฐานเสาทำให้ลายคำบริเวณเสาและผนังในระดับสายตาที่คนยืนปกติไม่สามารถมองเห็นได้ จึงทำให้ประชากรตัวอย่างต้องมองลายคำในมุมที่อยู่ในระดับที่สูงขึ้นไปเท่านั้น นอกจากลวดลายที่เสาแล้วประชากรตัวอย่าง 1 ยังพบว่ามีลวดลายบริเวณฝาผนังวิหารที่ปรากฏรูปของพระพุทธรูปเจ้าในอิริยาบถต่างๆแล้วยังมีลายพระอาทิตย์ล้อมรอบด้วยดวงดาว และปฐมนักษะ (หม้อดอก) ดังปรากฏในภาพที่ 4.60 และ 4.61 จากลวดลายในข้างต้น ประชากรตัวอย่าง 1 ได้วิเคราะห์ไว้ว่า ลวดลายต่างๆน่าจะมีความหมายที่แตกต่างกันออกไปเช่น ลายพระพุทธรูป ลายกัจจกร และลายหม้อปฐมนักษะจะปรากฏอยู่ในส่วนฝาผนังรอบวิหารด้านบน คิดว่าน่าจะเขียนเพื่อแสดงว่าอาณาเขตแห่งนี้เป็นพื้นที่ศักดิ์สิทธิ์เป็นเขตของพุทธศิลป์ และอุดมสมบูรณ์เจริญก้าวหน้าช่วงสมัยโบราณจึงเขียนไว้บริเวณฝาผนังรอบวิหาร

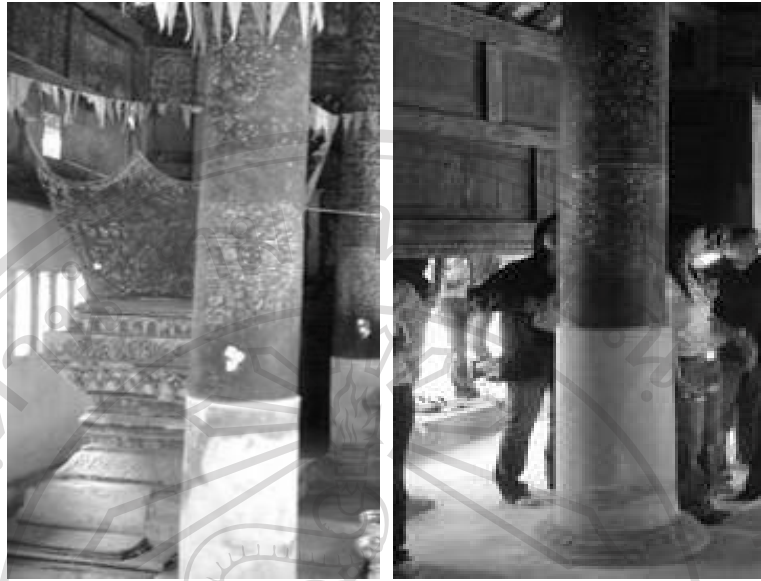
เนื่องจากวิหารมีลักษณะที่ต่ำมาก ในตอนแรกที่เข้ามาพบว่าต้องแหงนมองหาลวดลายด้านบนเท่านั้น จนเวลานี้ยังพบอีกว่าแสงที่เข้ามาภายในวิหารสามารถเข้ามาได้เพียงด้านขวาและด้านหน้าเท่านั้น อีกทั้งแสงที่เข้ามานั้นสามารถทำให้บรรยากาศภายในวิหารสว่างได้เพียงเล็กน้อยเท่านั้น แต่ไม่มีผลต่อลายคำเลยเนื่องจากลายคำที่ปรากฏให้เห็นอยู่นั้นอยู่สูงเกินไป ส่วนลายคำบริเวณด้านล่างนั้นก็ไม่มีลวดลายใดๆ หลงเหลืออยู่เลย ... ต้องอาศัยแสงจากภายนอกที่เข้าจากด้านหน้าวิหาร ณ ตอนนี้องบบรรยากาศภายในดูสว่างไสวด้วยแสงที่เข้ามากระทบกับลายคำที่บริเวณเสา และ โครงสร้างอื่นๆ ทำให้รู้สึกว่ภายในวิหารคูมีความสวยงามแบบมีมนต์ขลัง ทำให้รู้สึกประทับใจ เพราะลวดลายคำที่อยู่ด้านบน เสาและฝาผนัง เหมือนแย่งกันปรากฏตัวออกมา เห็นแล้วรู้สึก สรรทหาวิหารแห่งนี้เป็นอย่างมาก¹¹⁰

ภาพที่ 4.62 รูปภาพลวดลายของลายคำในวิหาร (ภาพถ่ายโดย ประชากรตัวอย่าง 1) วันที่ 4 มีนาคม 2551

เมื่อพิจารณาจากข้อความและภาพข้างต้นพบว่า โครงสร้างวิหารที่ต่ำลงทำให้แสงในช่วงเช้าไม่สามารถเข้าถึงภายในวิหารได้ และลายคำจะสามารถปรากฏตัวได้ จนถึงช่วงเวลา 13:00 น. - 15:00 น. ประชากรตัวอย่าง 1 ถึงรับรู้ปรากฏการณ์ระหว่างลายคำกับพื้นที่จากสภาวะแสงที่เกิดขึ้นในเวลานั้น ดังข้อความที่ว่า
