บทที่ 4

การเก็บข้อมูลและผลการวิเคราะห์ข้อมูล

4.1 วิหารวัดปราสาท วัดปราสาท จ.เชียงใหม่

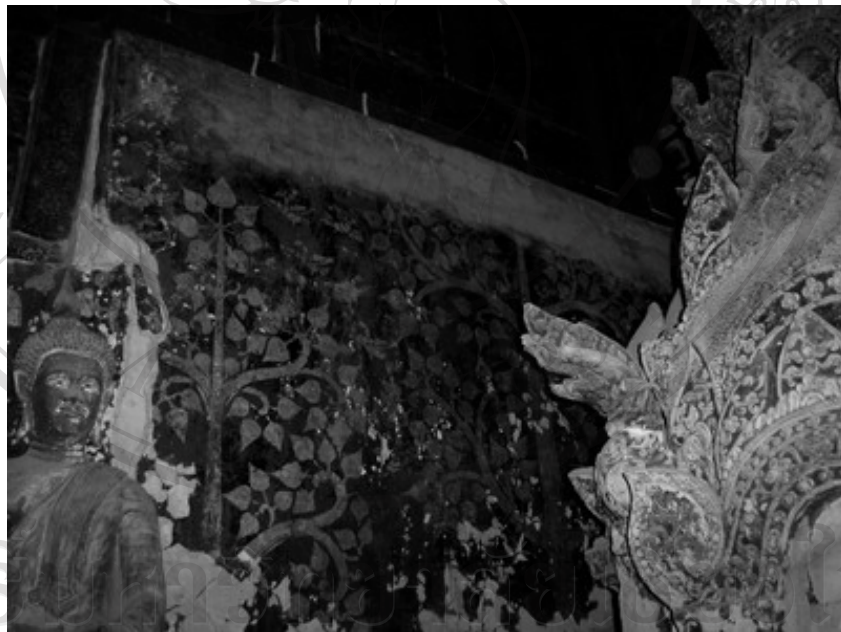
เมื่อเข้ามาภายในวิหารก็จะเห็นลายคำเต็มไปหมดทั่ววิหารและภายในวิหารก็ดูเก่าแก่
 มากๆ ...ลวดลายต่างๆคือ ลายเทพดา แจกัน กงจักร และลายแจกัน รอบวิหารประดับด้วย
 ลายคำที่พื้นสีแดงตัดกันระหว่างสีทองของลายคำทำให้เมื่อเห็นบรรยากาศตอนนี้แล้ว
 รู้สึกว่าถูกร่ายล้อมด้วยอาณาเขตแห่งความศักดิ์สิทธิ์ เมื่อมองไปด้านหลังของวิหารพบ
 ลายต้นโพธิ์ที่คล้ายกับวิหารน้ำแต้มแต่ที่มีสภาพที่ทรุดโทรมกว่า คาดว่าน่าจะเป็นฝีมือ
 ช่างกลุ่มเดียวกัน

ภาพที่ 4.63 ภาพลวดลายของลายคำบริเวณด้านหลังภายในวิหาร (ภาพถ่ายโดย ประชากรตัวอย่าง 2) วันที่ 4 มีนาคม 2551

จากข้อความและภาพในเบื้องต้นนั้น เป็นความรู้สึกที่ประชากรตัวอย่าง 2 ซึ่งได้อธิบายไว้ในช่วงเช้า แสดงให้เห็นว่าประชากรตัวอย่าง 2 รับรู้ถึงการปรากฏตัวของลายคำจนเกิดเป็นความรู้สึกอยู่ในอาณาเขตศักดิ์สิทธิ์โดยมีการตั้งประสบการณ์ร่วมในวิหารน้ำแต้มมาใช้และเปรียบเทียบกัน ดังภาพที่ 4.63 ประเด็นที่น่าสนใจคือ การปรากฏตัวของลายคำที่มีเรื่องของสีแดงกับสีทองที่ตัดกันและลวดลายต่างๆ ประกอบกัน จนสร้างจุดสนใจเกิดเป็นความรู้สึกที่ประทับใจแล้ว

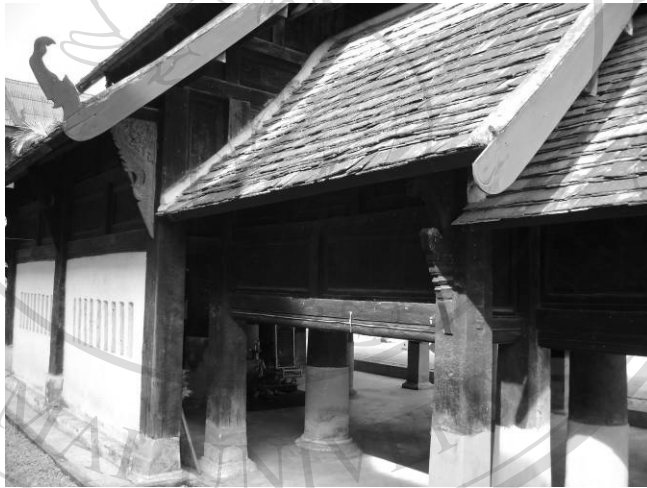
ภาพที่ 4.65 ภาพลักษณะของเสาที่พอกด้วยปูนเมื่อมองจากนอกวิหาร

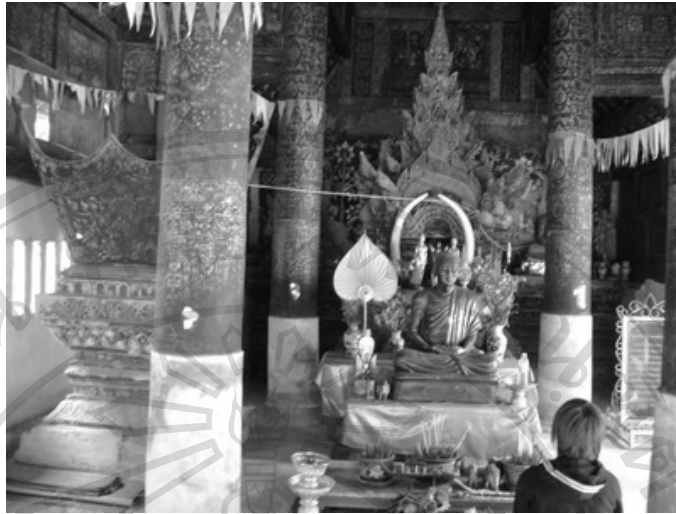
ภาพที่ 4.66 ภาพบรรยากาศภายในวิหาร

อีกทั้งมีการสังเกตเห็นเรื่องของแสงสว่างคือ ประชากรตัวอย่าง 3 ได้บอกว่า แสงแดดที่ส่องมาจากด้านข้างนั้นไม่สามารถเข้ามาด้านในได้เนื่องจากฝาผนังที่ทึดลงต่ำมากจน ทำให้แสงนั้นเข้ามาในวิหารได้เพียงเล็กน้อย แต่เนื่องจากบริเวณด้านหน้าวิหารนั้นเปิดโล่งทำให้สามารถรับแสงสว่างได้เต็มที่ทำให้ภายในวิหารนั้นไม่มีตึบ และเรื่องพื้นของวิหารที่เป็นแบบปูนเปลือย แต่ก็ดูสะอาดกว่าวิหารน้ำแต้มมากแม้ว่าพื้นจะเป็นปูนเปลือยเหมือนกัน

จากภาพที่ 4.66 ประชากรตัวอย่าง 3 ได้พบว่าภายในวิหารมีกราบไหว้และประกอบพิธีกรรมอยู่ ซึ่งเป็นเรื่องแปลก เพราะตั้งแต่เก็บข้อมูลมาแต่ละวิหารจะให้จุดรูปเทียนข้างนอกวิหารทั้งสิ้น ยิ่งทำให้ประชากรตัวอย่าง 3 รู้สึกศรัทธาวิหารมาก เพราะเมื่อประกอบกับการเดินดูลวดลายคำภายในวิหารในช่วงบ่ายแล้ว ทำให้ผู้ร่วมวิจัยเกิดความรู้สึกว่า ..มีกลิ่นของรูปเทียนตลอดเวลา อีกทั้งลวดลายบริเวณฝาผนังที่เป็นลายของแจกันดอกไม้ยิ่งดูอ่อนช้อย เสมือนมีลายแจกันอยู่รอบวิหารและแต่ละลายก็เขียนได้เท่ากันและเหมือนทำให้ทั้งในฝีมือของช่างอย่างมาก ยิ่งทำให้รู้สึกความศักดิ์สิทธิ์ของวิหารอย่างมาก ...จนอยากจะได้เดินดูลวดลายคำมากยิ่งขึ้น จากข้อความจะเห็นว่าประชากรตัวอย่าง 3 มีการตีความจากประสบการณ์ของการรับรู้กลิ่นและเน้นการก่อสร้างเรื่องราวที่ต่อเนื่องกัน ถึงแม้ลวดลายในบางส่วนจะขาดหายไปทำให้การจินตนาการนั้นขาดตอนไปบ้างก็ตาม ทำให้พบว่าการคงอยู่ของกิจกรรมของพิธีกรรมทางศาสนาล้วนมีผลต่อปรากฏการณ์ที่เกิดขึ้นผ่านการรับรู้ทางสายตา จมูกและการสัมผัสทางประสบการณ์ เพราะการได้เห็นข้าวของที่ใช้ประกอบพิธีกรรมนั้น น่าจะนำประสบการณ์เก่าของประชากรตัวอย่าง 3 ในการกราบไหว้และจินตนาการย้อนรอยไปถึงเหตุการณ์ที่ทำให้เกิดความรู้สึก ที่ยิ่งศรัทธามากยิ่งขึ้นจนอยากเห็นอีกเรื่อยๆ ประกอบกับในช่วงเย็นของการเก็บข้อมูลประชากรตัวอย่าง 3 ได้บรรยายถึงลายพระพุทธรูปที่อยู่ด้านหลังทำให้เกิดความรู้สึกคิดถึงเรื่องราวของพระพุทธเจ้าครั้งตรัสรู้ที่มีอยู่ใต้ต้นโพธิ์และลวดลายทั้งหลายบนชื่อ ฝาผนังและเสาทั้งหลายนั้น เหมือนจะเล่าออกมาเป็นเรื่องราวและเมื่อมีแสงสะท้อนกับลายคำทำให้เกิดความรู้สึกศรัทธามากยิ่งขึ้น สรุปรูปปรากฏการณ์ที่เกิดขึ้นกับประชากรตัวอย่าง 3 คือ การรับรู้จากปรากฏการณ์ที่เกิดจากลายคำและปัจจัยอื่นๆ ไม่ว่าจะเป็นเรื่องของโครงสร้างที่ต่ำลง แสงที่เข้ามาภายในวิหารที่ได้รับผลกระทบจากการเปลี่ยนแปลงของโครงสร้าง ประเพณีทางศาสนา ความประณีตของลวดลาย และรายละเอียดของลวดลายในแบบต่างๆ ล้วนสัมพันธ์ซึ่งกันและกัน จนก่อให้เกิดความรู้สึกศรัทธา และศักดิ์สิทธิ์

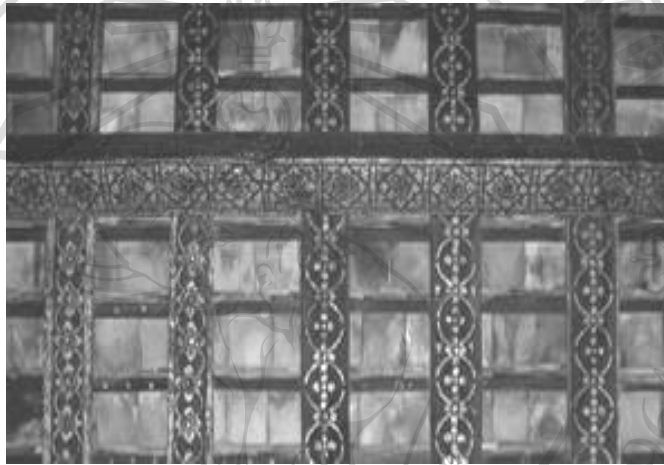
ภาพที่ 4.67 รูปภาพลายคานบนคานด้านบนวิหาร

เมื่อเข้าภายในวิหารก็จะเห็นลายคำเต็มไปหมดทั้งวิหารและภายในวิหารก็ดูเก่าแก่มากๆ ลวดลายที่นี้แตกต่างจากวิหารอื่นคือ ลายบนคานด้านบนที่เป็นลักษณะของลายคล้าย กงจักร และดอกบัว ทั่วทั้งวิหาร ซึ่งยังมีสภาพที่อยู่มาก¹¹²

จากคำพูดและภาพที่ 4.67 ที่แสดงข้างต้นนี้ แสดงให้เห็นว่าประชากรตัวอย่าง 4 ให้ความสนใจต่อลวดลายคานบน โครงสร้างอย่างมากเมื่อพิจารณาถึงประสบการณ์แรกพบว่าเนื่องจากวิหารมีลักษณะที่ดำทำให้ประชากรตัวอย่างต้องก้มหัวเข้ามาจึงทำให้เกิดการบังกับมุมมองในครั้งแรกคือ มองในมุมที่สูงจึงทำให้ประชากรตัวอย่าง 4 สนใจลายคำบริเวณด้านบนเป็นพิเศษของการเก็บข้อมูล ในช่วงเช้า เมื่อวิเคราะห์แล้วพบว่าจุดขึ้นของประชากรตัวอย่างน่าจะอยู่กลางวิหารแล้วมองไปรอบๆ เพื่อมองการปรากฏตัวของลายคำบริเวณด้านบนนอกจากลายบนคานแล้ว ยังพบลายที่อยู่บริเวณเสา อีกด้วย ซึ่งเป็นลายที่ประชากรตัวอย่าง 4 ชอบอีกด้วย คือ ลักษณะลายเป็นเหมือนรูปเกาวัลย์ ซึ่งเป็นลายที่มีความอ่อนช้อย ดูแล้วเหมือนลายดอกไม้เพลิงดูเหมือนมันเคลื่อนไหวได้จริงๆ ดังภาพที่ 4.68

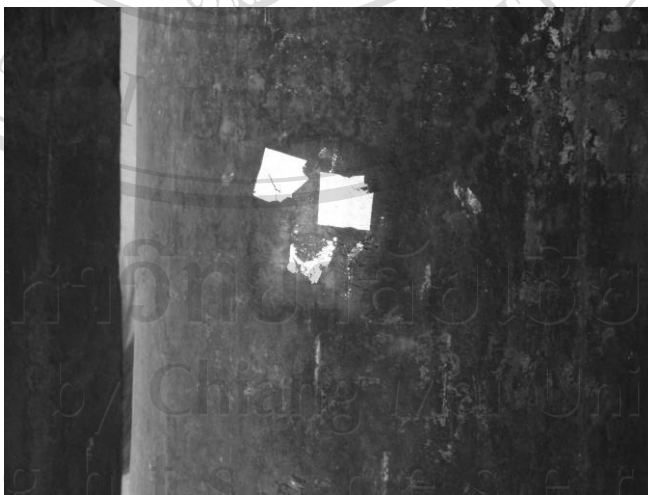
ภาพที่ 4.69 รูปภาพเสาตคน้ำมันภายในวิหาร

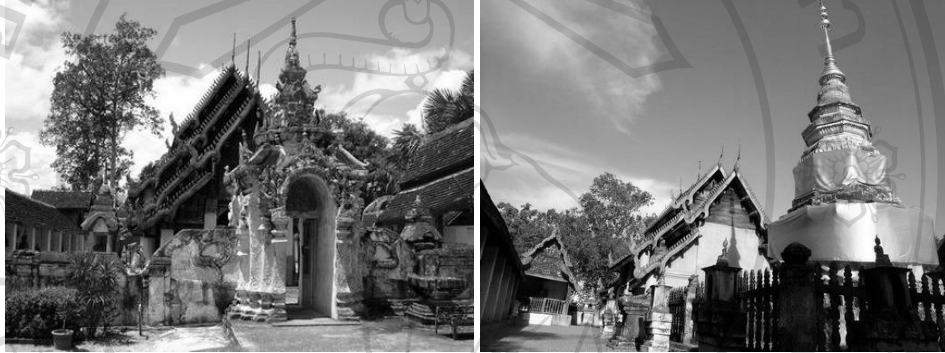
ภาพที่ 4.71 ภาพด้านซ้ายเป็นภาพด้านหน้าและภาพด้านขวาเป็นรูปด้านหลังของสถาปัตยกรรมของวิหารวัดไหล่หินเป็นรูปภายนอกของวิหารทั้งด้านหน้าและด้านหลังของวิหาร จากการสำรวจพบว่าสภาพโดยรวม ได้รับการดูแลรักษาอย่างดี เป็นระเบียบเรียบร้อยดี ภายนอกมีที่จัดไว้เพื่อจำหน่ายรูปเทียนและจุดรูปเทียนไว้ ณ เดิมตั้งแต่ครั้ง โบราณ ลักษณะของวิหารค่อนข้างมีขนาดเล็กและเตี้ย ซึ่งเป็นลักษณะของวิหารแบบล้านนาโบราณ แต่ลักษณะภายนอกโดยทั่วไปได้รับอิทธิพลจากแบบ รัตนโกสินทร์ เสียส่วนใหญ่ (ภาพถ่ายโดยผู้วิจัย วันที่ 5 มีนาคม 2551)

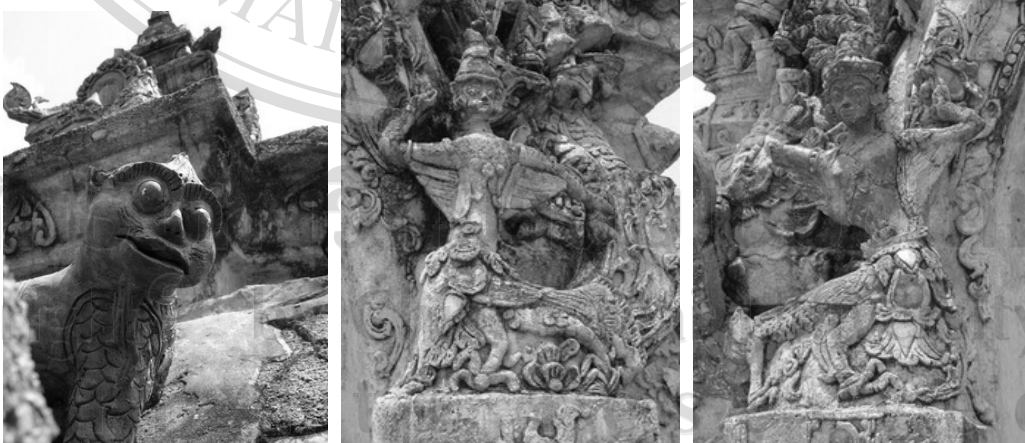
ภาพที่ 4.72 ภาพรวมส่วนประดับรูปปั้นต่างๆของวิหารวัดไหล่หินวิหารภายนอกประดับประดาด้วยศิลปะแบบปูนปั้นแบบล้านนา ส่วนใหญ่เป็นรูปสัตว์หิมพานต์ต่างๆ ปัจจุบันได้เสียหายไปบางส่วนแต่ก็มีการบูรณะซ่อมแซมอยู่เสมอ สถาปัตยกรรมของวิหารอยู่ในสภาพที่ดี และมีบรรยากาศที่เงียบสงบดี (ภาพถ่ายโดยผู้วิจัย วันที่ 5 มีนาคม 2551)

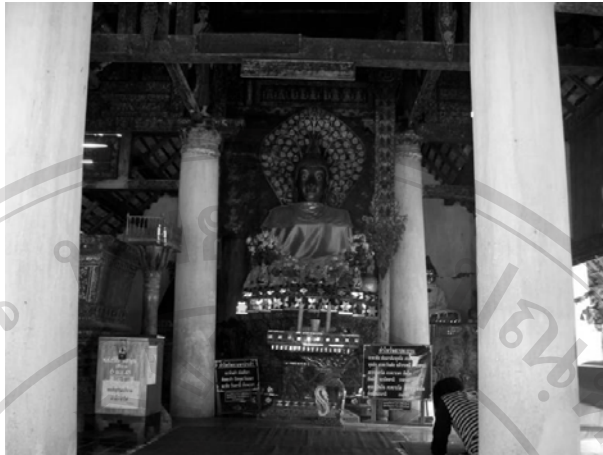
ภาพที่ 4.73 สภาพภายในของวิหารวัดไหล่หินภายในวิหารมีลายคำประจำคาฝาผนังและโครงสร้างหลังคา ลายคำที่สำคัญอยู่บริเวณหลังพระประธานเป็นรูปลายใบโพธิ์เขียนด้วยลวดลายสวยงาม สภาพภายในเป็นระเบียบเรียบร้อยดี พื้นปูด้วยกระเบื้อง มีป้ายอธิบายประวัติต่างๆอย่างเรียบร้อย (ภาพถ่ายโดยผู้วิจัย วันที่ 5 มีนาคม 2551)

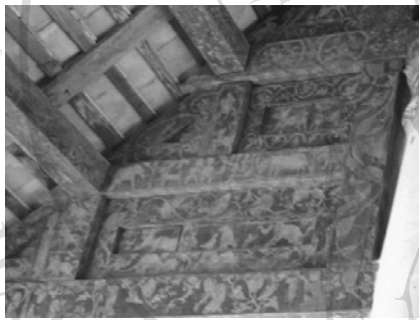
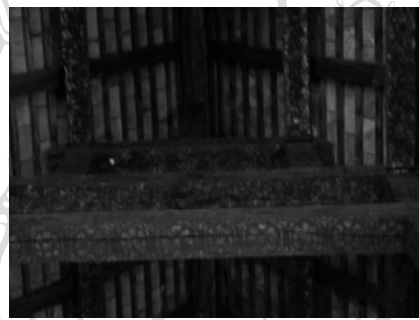
ภาพที่ 4.74 ภาพรวมแสดงถึงสภาพของลายคำในวิหารวัดไหล่หินสภาพของลายคำยังอยู่ในเกณฑ์ที่ดีดังรูปที่ 4.74 มีลวดลายบางส่วนหายไปบ้าง ภายในเขียนลวดลายเป็นเรื่องของป่าหิมพานต์ มีลวดลายของสัตว์ต่างๆ อยู่มากมาย ลวดลายคำที่เห็นมีการผสมระหว่างฝีมือช่างเชียงตุงและรัตนโกสินทร์ เนื่องได้รับอิทธิพลครั้งที่บูรณะครั้งใหญ่นั่นเอง (ภาพถ่ายโดยผู้วิจัย วันที่ 5 มีนาคม 2551)

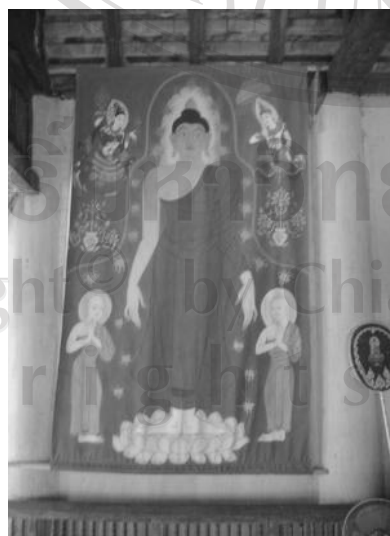
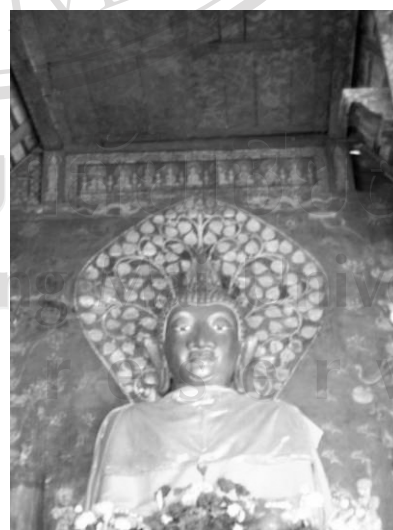
ภาพที่ 4.75 ภาพด้านซ้ายเป็นส่วนที่ตกแต่งใหม่และด้านขวาเป็นภาพที่ตกแต่งเก่าเพิ่มเติมในวิหารวัดไหล่หิน จะเห็นว่าภาพด้านซ้ายคือส่วนที่ชาวบ้านกับชาวักเขียนใส่ผ้าไว้เพื่อต้องการตกแต่งเพิ่มเติมในเทศกาลเข้าพรรษาเพื่อให้สอดคล้องกับลวดลายคำจากด้านหลังของพระประธานในภาพด้านขวา จากการสัมภาษณ์พบว่าชาวบ้านอยากทำการตกแต่งวิหารเพิ่มเติม แต่วิหารมีอายุที่เก่าจึง

ไม่กล้าซ่อมแซม จึงเขียนเป็นภาพลงฝาใบแล้วนำมาแขวนที่ฝาผนังแทน ทำให้เห็นถึงการดูแลเอาใจใส่ระหว่างชาวบ้านและวัด มีการให้ความร่วมมือกันเป็นอย่างดี (ภาพถ่ายโดยผู้วิจัย วันที่ 5 มีนาคม 2551)

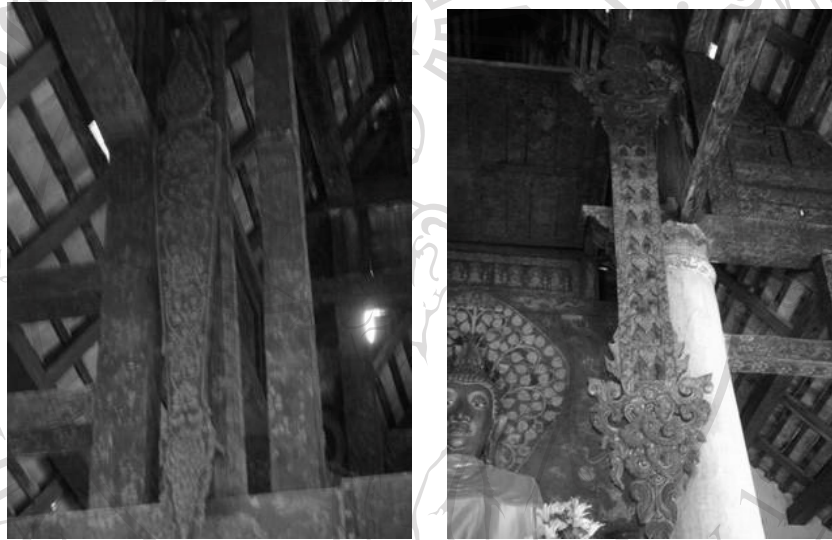
ภาพที่ 4.77 ภาพของตุงภายในวิหารวัดโหล่หินการดูแลรักษาไม่ได้ดูแลแต่เพียงเรื่องของลวดลายเท่านั้น แม้แต่ส่วนประกอบทางอาคารต่างๆเช่น ตุงไม้ ตุงกระดาษ ก็ยังคงสภาพที่ดีไว้คงเดิม (ภาพถ่ายโดยผู้วิจัย วันที่ 5 มีนาคม 2551)

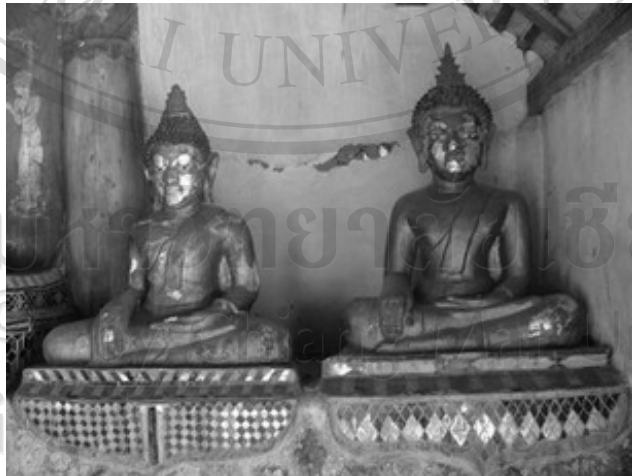
ภาพที่ 4.78 รูปของฉากด้านหลังของด้านขวาที่ลวดลายค่าได้หายไปจนแทบไม่เห็นร่องรอยในวิหารวัดโหล่หิน ถึงแม้จะมีการดูแลรักษาที่ดี แต่ไม่ได้ใส่ใจกับกาลเวลาได้ ลายค่าที่หายไปเนื่องจากกาลเวลาที่นาน และขาดความรู้ในการรักษา บูรณะวิหารในตอนแรกทำให้ลายค่าบางส่วนถูกลบหายไปจนไม่สามารถบูรณะได้ (ภาพถ่ายโดยผู้วิจัย วันที่ 5 มีนาคม 2551)

จากข้อมูลการเปลี่ยนแปลงทางกายภาพวิหารไหล่หิน วัดไหล่หินหลวง จ.ลำปาง สภาทางกายภาพโดยทั่วไปของวิหารยังคงในสภาพที่ดี มีแค่เพียงลวดลายต่างๆ ในบางที่ภายในวิหารเริ่มถูกกลืนเลือนไปบ้าง ประกอบกับกิจกรรมของวัดส่งเสริมกิจกรรมของชาวบ้านให้เข้าร่วมพิธีการต่างๆ ในวิหารทำให้ชาวบ้านรู้จักรักษาและดูแลวิหารเป็นอย่างดี วิหารไหล่หินโดยรวมแล้วได้รับการดูแลรักษาเป็นอย่างมาก ทำให้การเปลี่ยนแปลงทางกายภาพค่อนข้างมีน้อยเนื่องจากได้มีการเปลี่ยนแปลงครั้งใหญ่ไปแล้วเมื่อ 40 ปีก่อน เพื่อให้ศิลปะทั้งของเก่าและของใหม่เข้ากัน ดังนั้นการเสื่อมโทรมของตัวอาคารและลวดลายของลวดลายจึงพบได้น้อยมาก อีกทั้งยังไม่มีปัญหาเรื่องแสงสว่างเนื่องจากไม่มีการติดตั้งระบบแสงสว่างภายในวิหาร ส่วนเรื่องของแสงจากธรรมชาติภายในวิหารไม่มีปัญหาเลย เนื่องจากวิหารนี้เป็นวิหารแบบเปิดโล่งประกอบกับมีเวลาปิดที่แน่นอนทำให้ในเวลากลางคืนไม่จำเป็นต้องใช้ไฟฟ้างั้น ภายในวิหาร จะพบว่าไม่มีการติดตั้งไฟใดๆ เลยมีแต่เพียงมีการติดตั้งปลั๊กเพียง 1 จุดเท่านั้น สภาพภายในเป็นระเบียบเรียบร้อยดี พื้นปูด้วยกระเบื้อง มี

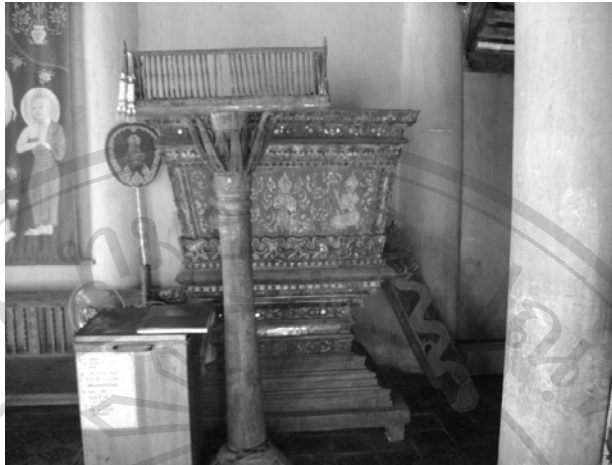
ภาพที่ 4.79 แสดงการติดตั้งของระบบไฟฟ้าในวิหารวัดไหล่หินในเรื่องของแสงธรรมชาติภายในวิหารไม่มีปัญหา เนื่องจากวิหารนี้เป็นวิหารแบบเปิดโล่งประกอบกับมีเวลาปิดที่แน่นอนทำให้ในเวลากลางคืนไม่จำเป็นต้องใช้ไฟฟ้างั้น ภายในวิหาร จะพบว่าไม่มีการติดตั้งไฟใดๆ เลยมีแต่เพียงมีการติดตั้งปลั๊กเพียง 1 จุดเท่านั้นดังภาพด้านบน แต่ทางวัดก็เดินสายและซ่อนจุดที่เพิ่มเติมจนกลมกลืนจนเหมือนไม่มีการเดินสายไฟฟ้า จากการสอบถามชาวบ้านพบว่า ถ้ามีพิธีกรรมในตอนกลางคืนจะใช้เปิดบริเวณศาลาคัดแทน และภายในวิหารจะใช้เทียนพรรษาจุด ดังนั้นไฟฟ้างั้นไม่จำเป็นวิหารนี้เลย เนื่องจากในเวลากลางวันภายในวิหารมีแสงเพียงพอต่อการใช้ในทุกที่ดังภาพด้านล่างนี้ รูปที่ 4.80 (ภาพถ่ายโดยผู้วิจัย วันที่ 5 มีนาคม 2551)
