## บทที่ 6

### ปัญหาและข้อเสนอแนะ

#### 6.4.1 วิหารวัดปราสาท วัดปราสาท จ.เชียงใหม่

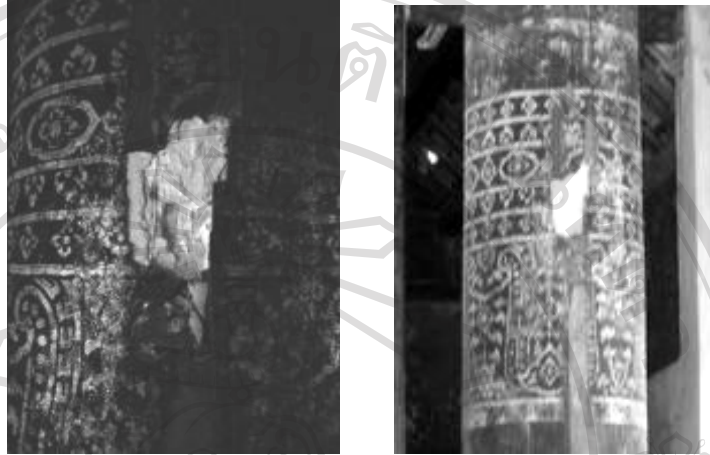
ภาพที่ 6.3 ภาพแสดงการซ่อมแซมของวิหารน้ำแต้ม

- จากภาพจะเห็นได้ว่าการมีบูรณะโดยขาดความรู้และประณีตอย่างมาก ซึ่งจะส่งผลลวกลายที่เก่าแก่ให้เปลี่ยนแปลงไป ประกอบการบูรณะของวิหารบูรณะเพื่อแก้ต้องการซ่อมแซมเท่านั้น อีกทั้งวิหารมีความสกปรกอย่างมาก ควรให้มีการจัดทำความสะอาดอย่างสม่ำเสมอ และจัดทำพื้นของวิหารโดยการปูกระเบื้องหรือทำพื้นปูขัดมันเพื่อความสะอาดนั่นเอง และจัดทำติดตั้งระบบไฟฟ้าเพื่อส่งเสริมความสวยงามภายใน
- 2) มีการเปลี่ยนลานทรายด้านนอกเป็นพื้นบล็อกตัวหนอนทำให้แสงที่เข้ามาได้น้อยลง
- ข้อเสนอแนะ คือ ควรจัดทำลานทรายรอบวิหาร เพื่อการสะท้อนของแสงแดดที่เคยมีดังเช่นอดีตนั่นเอง เนื่องจากในปัจจุบันมีการปูบล็อกตัวหนอนมาแทนที่ทำให้รอบวิหารไม่สามารถสะท้อนแสงแดดสู่ภายในวิหารได้เหมือนเดิม

ข้อเสนอแนะ คือ เร่งบูรณะสภาพของลายคำโดยใช้ช่างที่มีฝีมือและความรู้เพียงในการบูรณะเนื่องจากจากการวิจัยพบว่าการบูรณะวิหารโดยช่างขาดฝีมือและหลักการในการซ่อมแซมดังรูปด้านล่างนี้

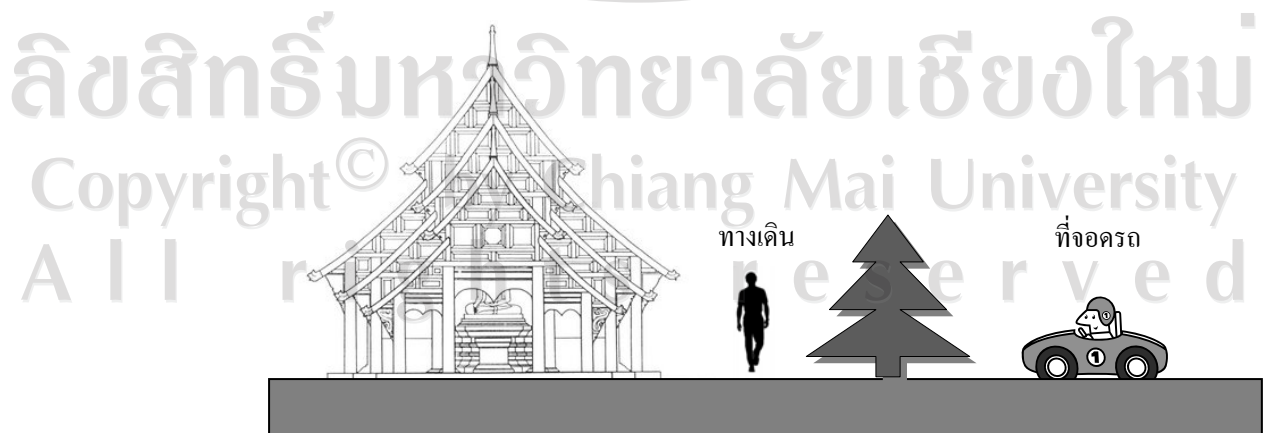
**ข้อเสนอแนะ** คือ การจัดภูมิทัศน์ใหม่โดยกำหนดพื้นที่จอดรถ ทางเข้า ถนน ตลอดจน  
การใช้ต้นไม้ที่มีลักษณะเป็นพุ่มและมีขนาดไม่ใหญ่มากนัก เนื่องต้นไม้จะเป็นตัว  
สะท้อนและป้องกันฝุ่นที่จะเข้ามาภายในวิหารหากใช้ต้นไม้ที่มีขนาดใหญ่อาจจะส่งผล  
ต่อแสงแดดที่จะเข้าภายในวิหารได้ และจัดทำถนนหรือช่องทางเดินสู่วิหารให้เป็น  
ระเบียบ ทั้งนี้ในการจัดทำภูมิทัศน์ใหม่ควรมีการวางแผนงานและทำข้อดีข้อเสียของ  
การปรับปรุง เพื่อป้องกันการเปลี่ยนแปลงสู่ปรากฏการณ์ภายในวิหาร และควรจัดหาผู้  
มีความรู้ความสามารถเข้ามาจัดทำแผนงานก่อนการทำปรับปรุง

ภาพที่ 6.5 แสดงการแก้ปัญหาโดยการใช้ต้นไม้และจัดที่จอดรถ
