บทที่ 4

ผลการศึกษา และวิจารณ์ผลการศึกษา

4.3 ผลการประเมิน GMP ของโรงงานผลิตชาดำ ก่อนการปรับปรุง

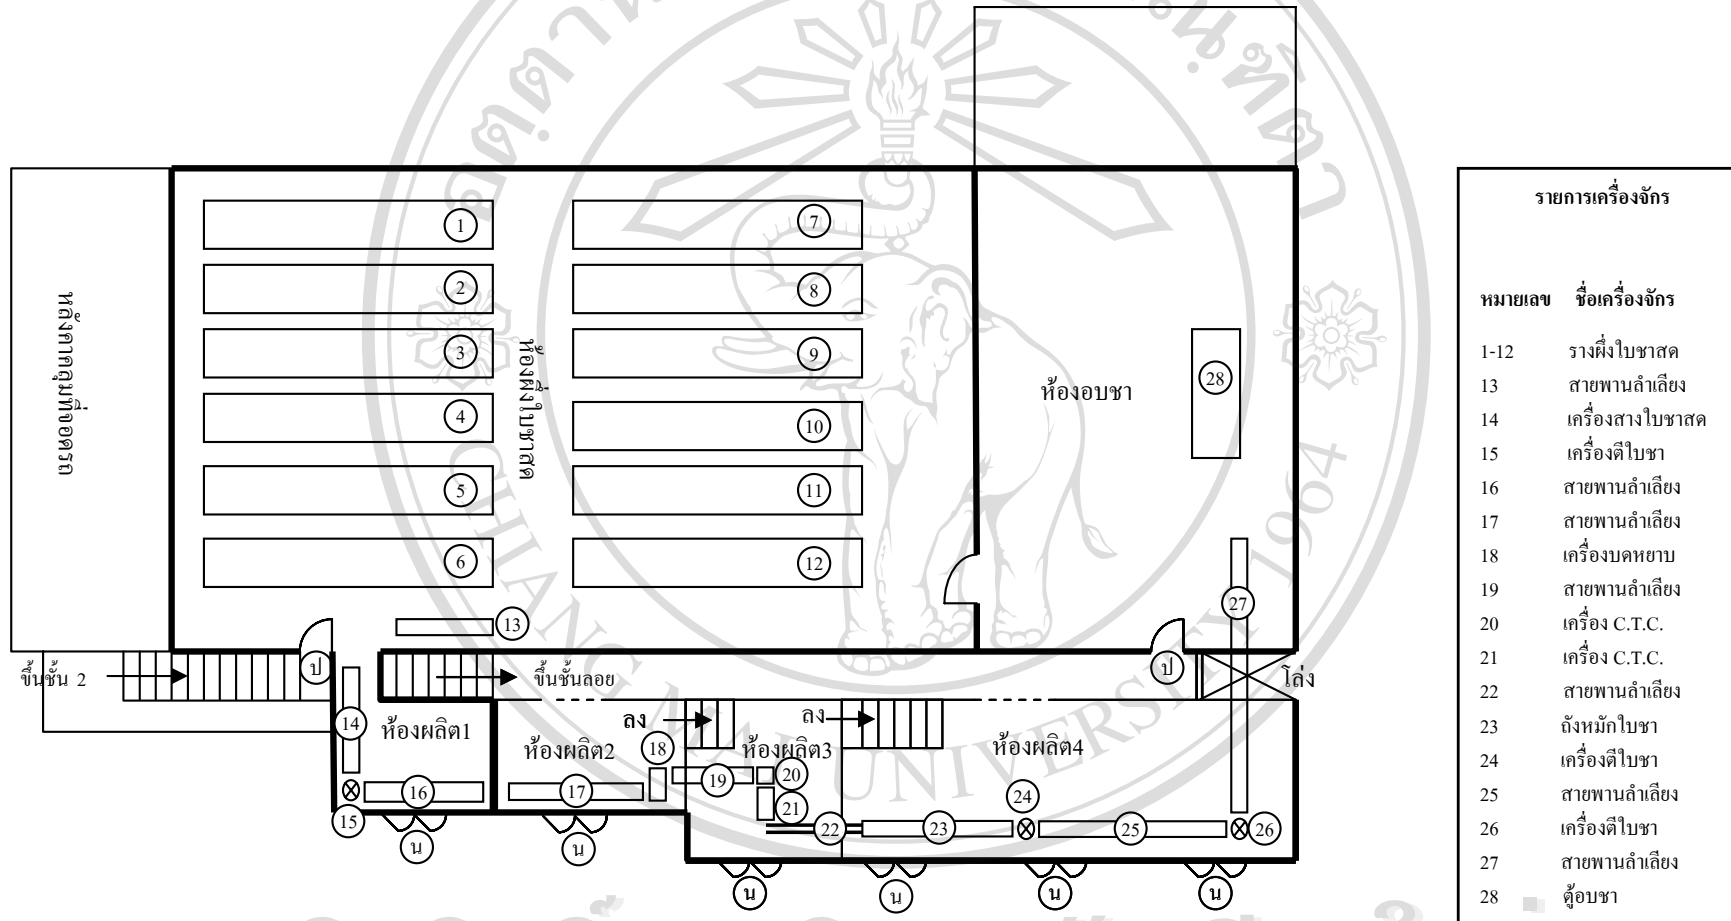
ภาพที่ 4.1 แผนผังภายในโรงงานชั้นบน และการจัดวางเครื่องมือเครื่องจักรในการผลิตชา

3. ซาด้า เบอร์ 4 เป็นผงขนาด 12 Mesh
 4. ซาด้า เบอร์ 5 เป็นผงขนาด 8 Mesh ขึ้นไป
- บริเวณรอบโรงงาน** : มีไร่ชาล้อมรอบทั้ง 4 ด้าน
- พื้นที่ในรั้วโรงงาน** : จะถูกจัดสรรเป็นอาคารผลิต 1 หลัง ในอาคารผลิตประกอบด้วย ห้องฝั่งใบชาสด ห้องผลิต ห้องอบ ห้องร่อนใบชา ห้องเก็บสินค้า ห้องเก็บวัสดุ ห้องควบคุมคุณภาพ (ห้อง QC) และห้องน้ำ (ภาพที่ 4.1 และ 4.2)

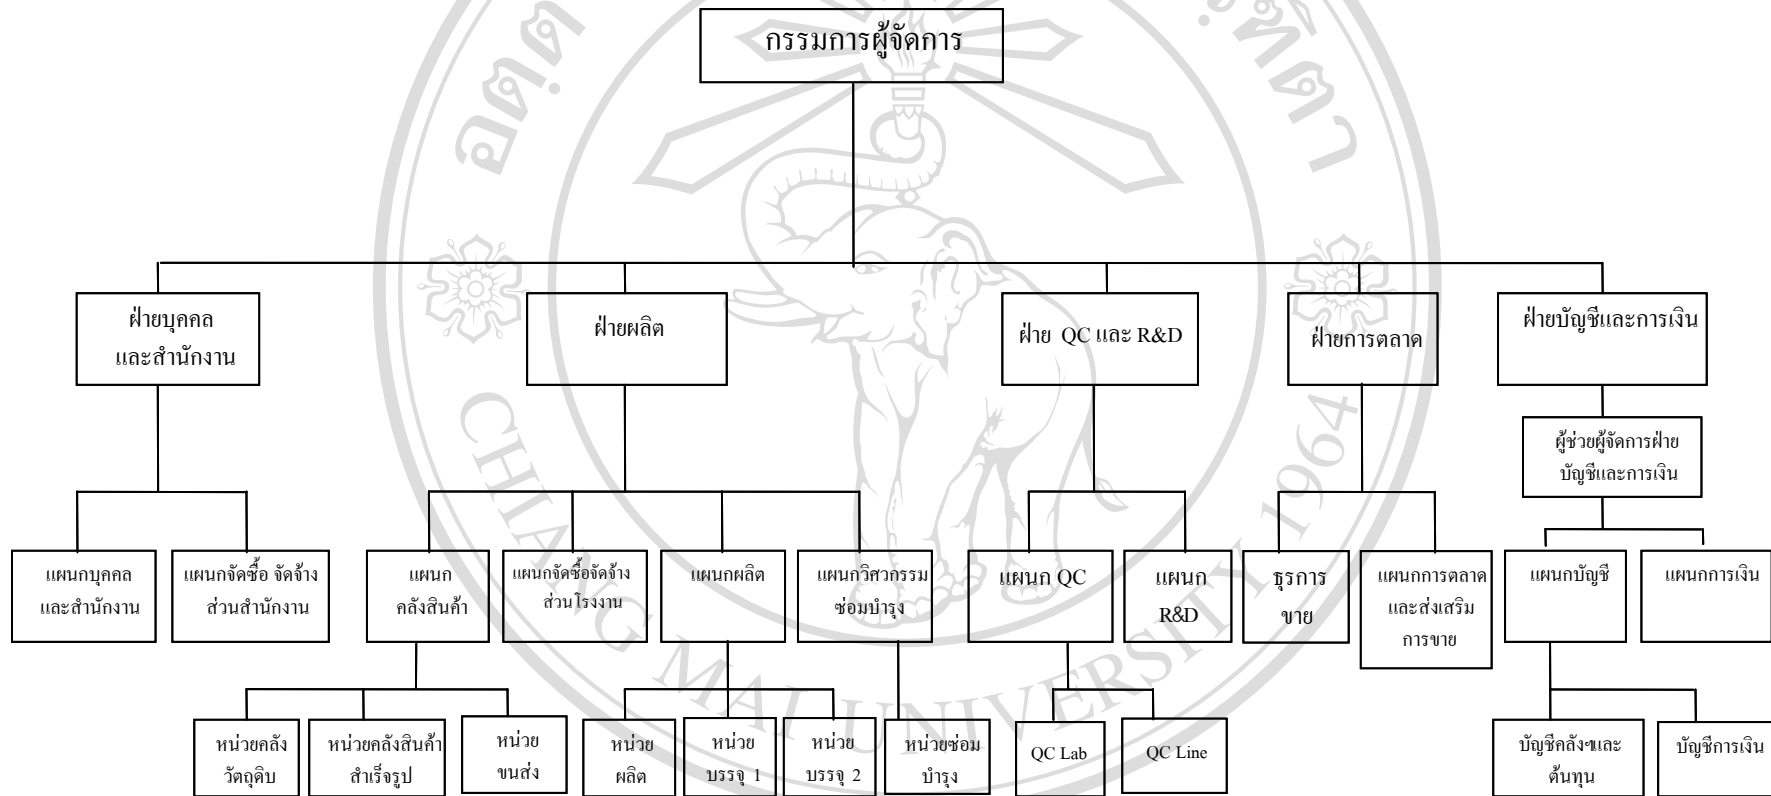
ภาพที่ 4.3 ผังองค์กรสำนักงานใหญ่ บริษัท ชาระมิงค์ จำกัด

- การบริหารงาน** : กรรมการผู้จัดการเป็นผู้บริหารสูงสุด บริหารงานขึ้นตรงกับสำนักงานใหญ่ ตั้งอยู่ใน อ.เมือง จ.เชียงใหม่ ซึ่งเป็นที่ตั้งของโรงงานผลิตสินค้าสำเร็จรูป ดังแสดงในผังองค์กรสำนักงานใหญ่ บริษัท ชาระมิงค์ จำกัด (ภาพที่ 4.3) มีการแบ่งสายงานรับผิดชอบเป็นฝ่ายต่างๆ และมีการมอบหมายให้ระดับผู้จัดการฝ่ายมีส่วนในการจัดทีมบริหารงาน ณ โรงงานสาขาทั้ง 2 โรงงาน ที่ อ.แม่แตง ด้วยทีมบริหารทีมเดียวกัน ซึ่งมีการแบ่งฝ่ายต่างๆ ออกเป็น 4 ฝ่าย ได้แก่ ฝ่ายบุคคลและสำนักงาน ฝ่ายผลิต ฝ่าย QC และ R&D และ ฝ่ายบัญชี (ภาพที่ 4.4)

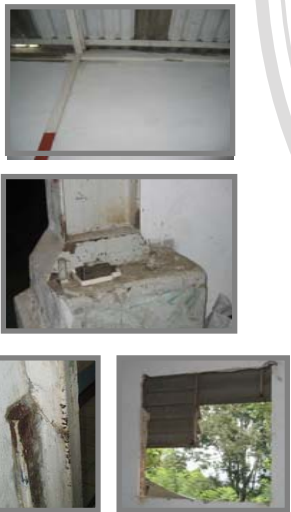
ผนัง เพดานชำรุด และมีช่องเปิด	พื้น ผนัง เพดาน ต้องออกแบบ และก่อสร้างด้วยวัสดุที่คงทน เรียบ ทำความสะอาดง่าย และได้รับการซ่อมแซมให้อยู่ในสภาพที่ดีตลอดเวลา เพื่อป้องกันไม่ให้เกิดฝุ่น หรือการร่วงหล่นของวัสดุ หรือการเจริญเติบโตของเชื้อจุลินทรีย์	ซ่อมรอยต่อระหว่างฝ้าผนังและเพดานส่วนที่เป็นช่องโหว่ และชำรุดทั้งหมด ในห้องผลิต ห้องอบชา และห้องร้อนชา รอยต่อระหว่างเสาปูน ของห้องร้อนชา ห้องเก็บสินค้า และอุดรูที่ปลายท่อเหล็กที่ห้องผลิต 1 ด้วยปูนฉาบเรียบ ส่วนเสาปูน ฉาบปูนให้เรียบ และเสริมปูนให้มีความลาดเอียงไม่เกิดเป็นมุม และทาทับด้วยสีกันน้ำและเชื้อรา	1,000
