บทที่ 4

พื้นที่สามัญ

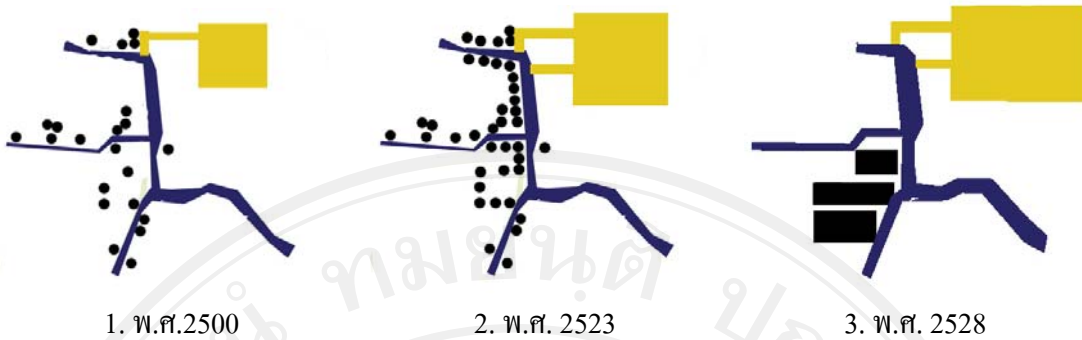
แผนภูมิที่ 4.2 แสดงการขยายตัวของพื้นที่วัดและการลดพื้นที่ลงของพื้นที่หมู่บ้าน²

จากชาวบ้านที่อยู่ในชุมชนมานานแล้วพอจะสรุปการเพิ่มลดของสัดส่วนของพื้นที่ชุมชนได้ดังแสดงในแผนภูมิที่ 4.2 พื้นที่สีเหลืองเป็นพื้นที่ของวัด สีดำแทนบ้านคน และสีน้ำเงินแทนถนน ในรูปที่ 1. ประมาณ พ.ศ. 2500 จะเห็นว่าบ้านกระจายตัวอยู่ตามพื้นที่ต่างๆของป่าและตามขอบของป่ายังไม่มีบ้านคนมากนัก ต่อมาในรูปที่ 2. พ.ศ. 2523 หมู่บ้านมีการขยายตัวเริ่มมีคนมาอยู่มากขึ้นวัดก็มีการขยายตัวและมีการก่อสร้างมากขึ้น จนกระทั่งปี พ.ศ. 2528 ดังที่กล่าวไปแล้วว่าจังหวัดเชียงใหม่ได้สร้างบ้านพักอาศัยให้ชาวบ้านได้เช่าอาศัย พื้นที่ของหมู่บ้านเลยถูกรวมให้อยู่ในพื้นที่ที่จำกัด แต่ในทางตรงข้ามพื้นที่ของวัดก็ได้ขยายเพิ่มขึ้นเรื่อยๆ แต่ยังคงอยู่ในขอบเขตพื้นที่กรรมสิทธิ์ของวัด

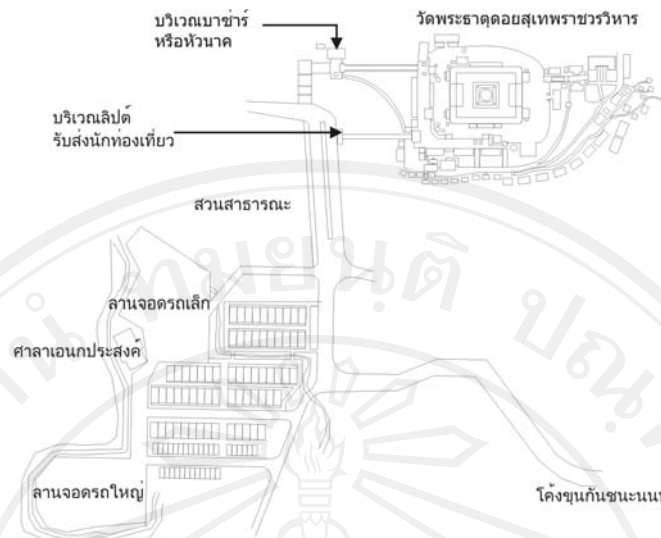
แผนผังที่ 4.1 แสดงตำแหน่งสถานที่ต่างๆ ในหมู่บ้าน

ขอบเขตของชุมชนหมู่บ้านดอยสุเทพตามกฎหมายแล้วประกอบด้วยหมู่บ้านดอยสุเทพหมู่ที่ 9 และวัดพระธาตุดอยสุเทพมีพื้นที่ 430 ไร่³ หมู่บ้านดอยสุเทพเป็นลักษณะหมู่บ้านที่อยู่เป็นกลุ่มมีจำนวนหลังคาเรือนทั้งหมด 147 หลังคาเรือน แบ่งเป็นบ้านที่องค์การบริหารส่วนจังหวัดได้สร้างให้ 97 หลังแยกเป็น บ้านชั้นครึ่ง 66 หลัง บ้านชั้นเดียว 31 หลัง และบ้านที่ก่อสร้างขึ้นโดยเป็นอาคารต่อเติมอีก 50 หลังคาเรือน⁴หมู่บ้านดอยสุเทพยังมีบริเวณหมู่บ้านคือบริเวณส่วนจอดรถโดยสารลานจอดรถเล็ก, ลานจอดรถใหญ่, ถนนและสวนสาธารณะของหมู่บ้าน (ดูในแผนผังที่ 4.1)

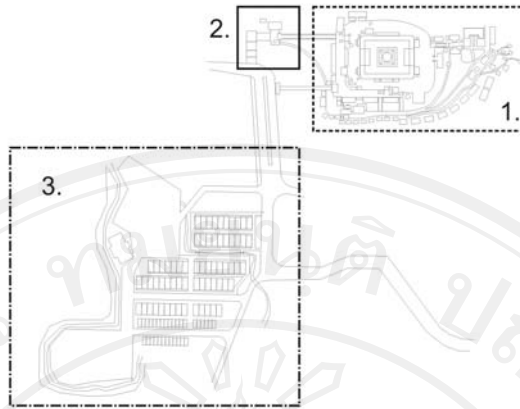
แผนผังที่ 4.2 แสดงพื้นที่ต่างๆ ของวัดพระธาตุดอยสุเทพและชุมชนหมู่บ้านดอยสุเทพ แบ่งออกเป็น 3 ส่วนใหญ่ๆ ตามระดับความสูง พื้นที่และความเข้าใจที่ได้จากการเก็บข้อมูล (จากการเก็บข้อมูลพื้นที่ที่ศึกษาก่อนการเก็บข้อมูลแบบชาวบ้านมีส่วนร่วม) พื้นที่ในส่วนที่ 1 และ 2 ต่อไปจะใช้คำว่าพื้นที่ของวัดและในส่วนที่ 3 จะใช้คำเรียกว่าพื้นที่ของหมู่บ้าน

สภาพพื้นที่และการใช้ที่ดิน พื้นที่ต่างๆ ของชุมชน แบ่งออกเป็น 3 ส่วนใหญ่ๆ ตามระดับพื้นที่และลักษณะการใช้พื้นที่ ถึงส่วนยอดที่เป็นบริเวณพระธาตุ ลานโล่ง รอบๆ เป็นอาคาร ศาลาและกุฏิ เป็นส่วนพุทธาวาสและสังฆาวาสของวัดเป็นส่วนที่ 1 ในส่วนที่ 2 คือบริเวณฐานทางขึ้นบันไดนาค โดยบริเวณนี้จะเป็นลานขนาดกว้างพอสมควร มีอาคารที่สร้างขึ้นเป็นร้านค้าจำหน่ายของที่ระลึก และของพื้นเมือง (ซึ่งจะกล่าวถึงในบทต่อไป) ในส่วนที่ 3 อยู่ในระดับต่ำลงไป เป็นบริเวณที่ได้รับปรับปรุงพื้นที่ให้เป็นบริเวณจำหน่ายสินค้า คือบริเวณที่จอดรถเล็ก, อาคารจอดรถใหญ่ และอาคารบ้านเรือนของชาวบ้านชุมชนดอยสุเทพ รวมถึงบริเวณถนนทางผ่านหมู่บ้านที่แบ่งพื้นที่ระหว่างวัดกับหมู่บ้านด้วย ในบทนี้จะเป็นการวิเคราะห์ในส่วนการใช้พื้นที่ของหมู่บ้านดอยสุเทพ (ในส่วนที่ 3) ส่วนที่ 1 และ 2 จะนำเสนอในบทต่อไป

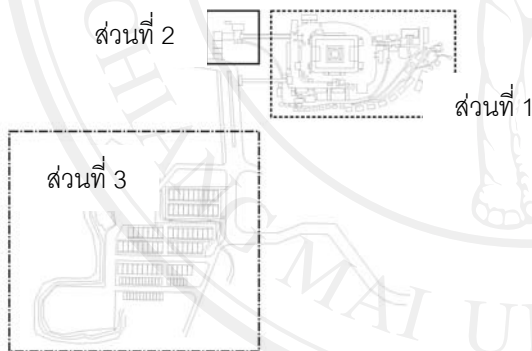
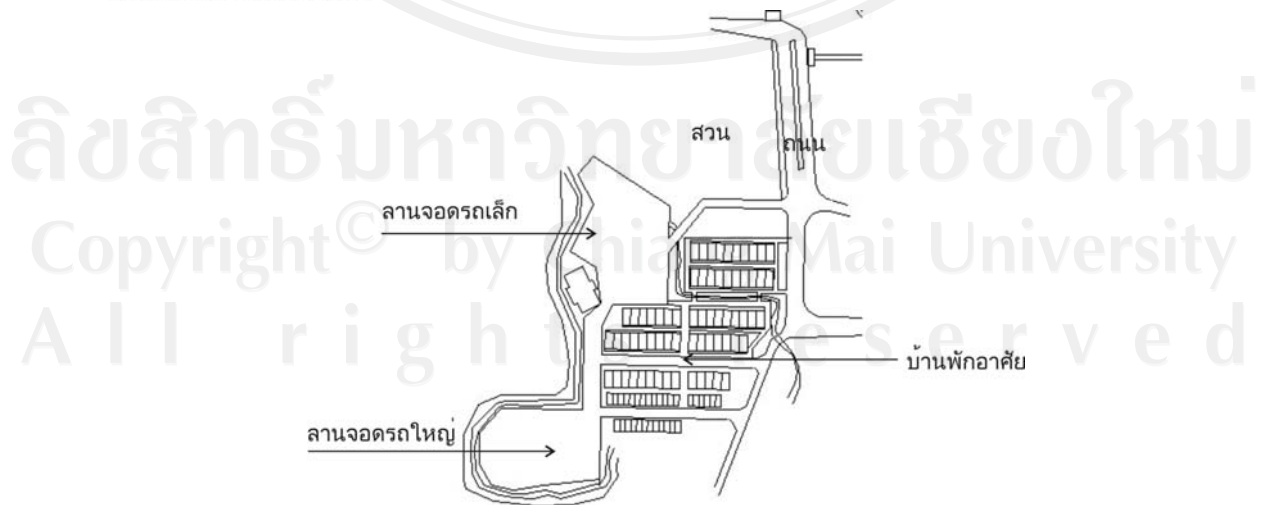
แผนผังที่ 4.3 แสดงพื้นที่ ของส่วนหมู่บ้านดอยสุเทพ (ส่วนที่3)

พื้นที่ในส่วนที่ 3 เป็นส่วนพื้นที่ของหมู่บ้าน การใช้พื้นที่ในส่วนที่ 3 มีลักษณะการใช้พื้นที่ที่หลากหลายประกอบด้วยส่วนบ้านพักอาศัย, ร้านค้าของคนในชุมชนและพื้นที่อื่นๆ เช่นลานจอดรถเล็ก, ลานจอดรถใหญ่, สวนสาธารณะ, ถนนและศาลาเอนกประสงค์ของหมู่บ้าน พื้นที่ต่างๆ นี้ที่ชาวบ้านให้ความหมายว่าเป็นพื้นที่สาธารณะของหมู่บ้าน ในแต่ละพื้นที่นั้นมีกลุ่มคนที่ใช้พื้นที่ที่มีความหลากหลายอีกเช่นกันจากการเก็บข้อมูลโดยการสังเกตการใช้พื้นที่ของชุมชนผนวกกับการเก็บข้อมูลโดยการสัมภาษณ์คนในพื้นที่แล้วพบว่าสามารถแบ่งกลุ่มผู้ใช้พื้นที่ของหมู่บ้าน (ในส่วนที่ 3) ออกเป็นกลุ่มหลักๆ ตามกิจกรรมและการประกอบอาชีพของคนในชุมชนได้ดังนี้

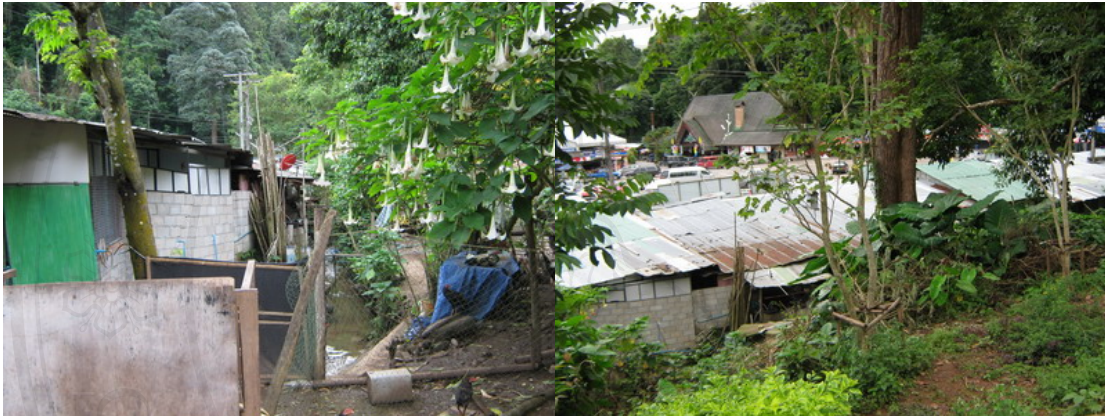
ภาพที่ 4.1 รูปแสดงปัญหาที่เกิดจากการใช้พื้นที่ร้านค้าบริเวณลานจอดรถเล็ก

ซื้อสิทธิร้านจากคนในพื้นที่ที่เป็นเจ้าของเดิมเจ้าของเดิม “บางคนก็ได้ขายที่ร้านเดิมเพื่อบุกกรุกที่ใหม่แล้วขายพื้นที่ไปเรื่อยเรื่อยถ้ามีการจัดพื้นที่ใหม่ก็ไม่น่าจะให้สิทธิ์คนพวกนี้” ป้า ห. กล่าว⁶ นอกจากนี้ร้านค้าที่อยู่บริเวณขอบของลานจอดรถแล้วยังมีสิ่งก่อสร้างชั่วคราวที่กลุ่มพ่อค้าแม่ค้าได้สร้างขึ้นเพื่อเป็นร้านค้าชั่วคราวในบริเวณรอบๆ ลานทำให้เกิดทัศนียภาพไม่สวยงาม (ดูภาพที่ 4.1 ประกอบ) อีกทั้งมีการขยายพื้นที่รุกเข้าไปในส่วนของป่าไม้, ลำน้ำสาธารณะของหมู่บ้านทำให้เกิดปัญหามลภาวะตามมา

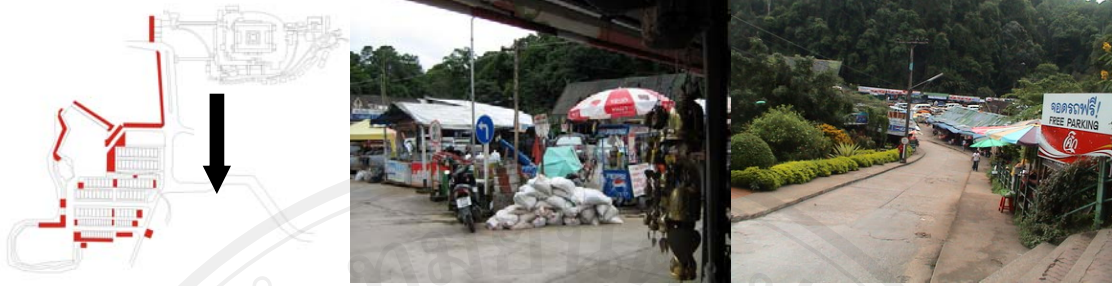
ภาพที่ 4.2 รูปแสดงแผนผังของบริเวณลานจอดรถเล็ก

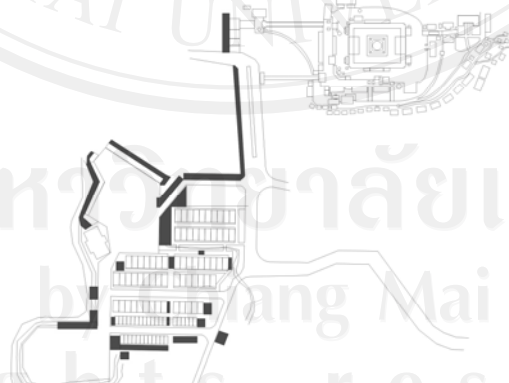
แผนผังที่ 4.4 แสดงพื้นที่ของชุมชนในส่วนที่มีกรุกล้ำพื้นที่

จากการให้ความหมายพื้นที่ของหมู่บ้านว่าเป็นพื้นที่สามัญที่เป็นพื้นที่ที่ธรรมดาเป็นพื้นที่ที่ไม่ใช่พื้นที่ศักดิ์สิทธิ์ เป็นพื้นที่ของรัฐผนวกกับความหมายที่ว่า เป็นพื้นที่ที่ตนเองไม่ได้เป็นเจ้าของตามกรรมสิทธิ์ของรัฐ ที่ชาวบ้านทำได้เป็นเพียงผู้พักอาศัยที่ต้องทำตามคำบอกของรัฐว่าจะใช้พื้นที่อย่างไรถึงจะเหมาะสมเท่านั้น ที่ผ่านมาชาวบ้านจึงทำได้แค่การอยู่อาศัยและลักลอบขยายพื้นที่ของตนตามความสามารถและตามความต้องการใช้งานของตนเองและครอบครัว “เราไม่ได้อยากจะทำผิดกฎหมายของป่าไม้หรอกนะแต่บางครั้งเราทำตามขั้นตอนทุกอย่างเช่นยื่นแบบการต่อเติมอาคารการขออนุญาตต่างๆ เอกสารครบเพื่อการขยายอาคารตามความเหมาะสม แต่บางครั้งก็นานเกินไปกว่าจะตอบกลับมา บางคนก็สร้างไปแล้วก็เพราะว่ามันต้องใช้จริงๆ แล้วก็ตอบกลับมาว่าไม่ให้ต่อเติมหรือสร้างไม่ได้แล้วยังไงล่ะก็สร้างไปแล้วจะให้ชาวบ้านรื้อออกหรือเค้าก็ไม่รื้อหรอก ระบบมันสร้างให้เราทำผิดเองนะ”³⁴ ระบบการวางแผนและจัดการพื้นที่เป็นอีกส่วนหนึ่งนอกเหนือจากการมีสำนึกในการเป็นเจ้าของในพื้นที่ที่จะเห็นได้จากคำพูดของ ลุง ด. (นามสมมติ) ว่าชาวบ้านบางคนได้พยายามปฏิบัติตามกฎหมายที่ครอบคลุมพื้นที่อยู่แต่ไม่ได้รับการตอบรับหรือหาทางออกให้เหมาะสมตลอดจนไม่มีแนวทางชัดเจนในการปฏิบัติตนในพื้นที่อย่างเป็นทางการชุมชนชาวบ้านเลยคิดเองทำเองต่างคนต่างทำตาม อุดภาพของแต่ละบุคคลตามอึดภาพของแต่ละบ้านจึงส่งผลให้เกิดปัญหาที่ตามมาดังที่ปรากฏอยู่ในส่วนต่างๆของหมู่บ้านปัจจุบันดังจะเห็นได้ในภาพรวมสภาพการรุกรานพื้นที่ของชุมชนดังที่ได้แสดงไว้ในแผนผังที่ 4.4

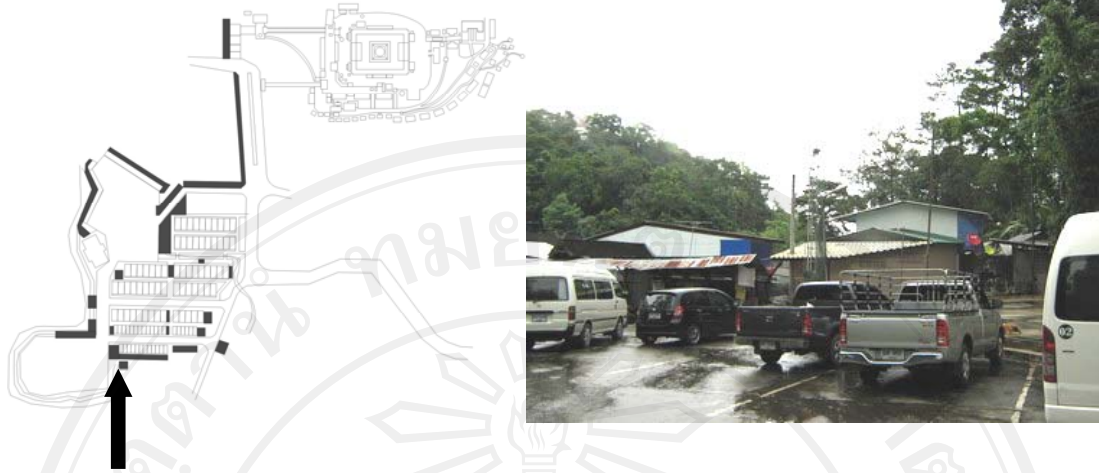
ภาพที่ 4.9 ภาพแสดงการรुक้าพื้นที่เป็นที่พักอาศัยบริเวณลานจอดรถใหญ่

จากการ ไม่มีกรรมสิทธิ์ในพื้นที่พักอาศัยของตนเองและการเพิ่มขึ้นของจำนวนประชากร ในหมู่บ้าน อย่างไม่มีแนวทางในการจำกัดจำนวนคนในหมู่บ้านนี้เองที่ทำให้เกิดผลที่ตามมาคือปัญหาการรुकกล้า เข้าสู่พื้นที่สาธารณะของหมู่บ้าน³⁵ดังที่ได้แสดงให้เห็นแล้วยังเป็นเหตุที่ทำให้เกิดปัญหาต่างๆที่ ต่อเนื่องจากการรुकกล้าพื้นที่คือการต่อเติมอาคาร โดยไม่มีแนวทางในการต่อเติมอาคารที่เหมาะสมโดย จะกล่าวในหัวข้อต่อไป

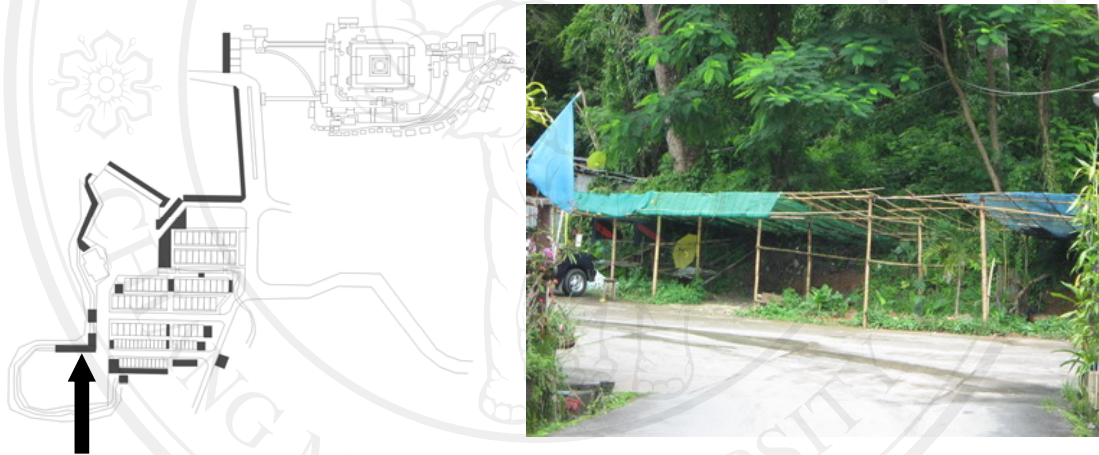
ภาพที่ 4.10 ภาพแสดงการรुक้าพื้นที่เป็นที่จอดรถของชาวบ้านบริเวณลานจอดรถใหญ่

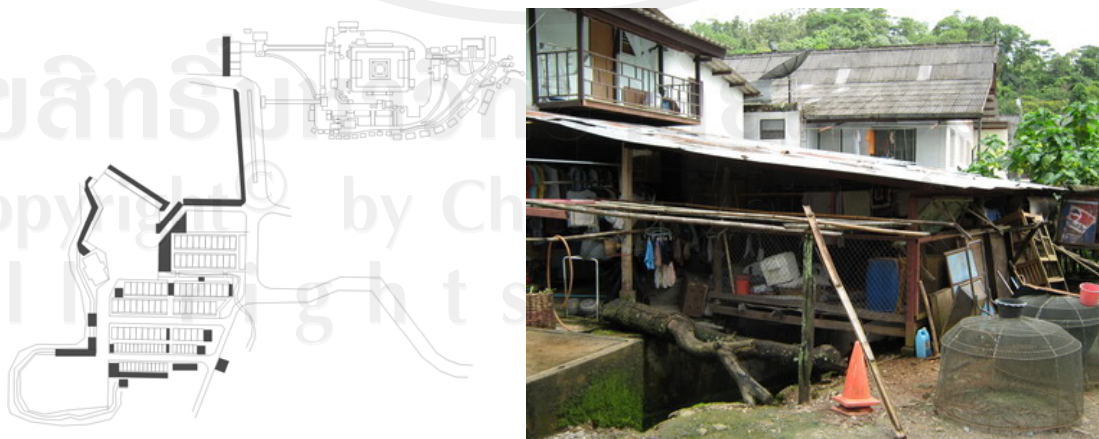
ภาพที่ 4.11 ภาพแสดงการรुक้าพื้นที่เป็นที่เก็บของของชาวบ้านบริเวณหมู่บ้าน

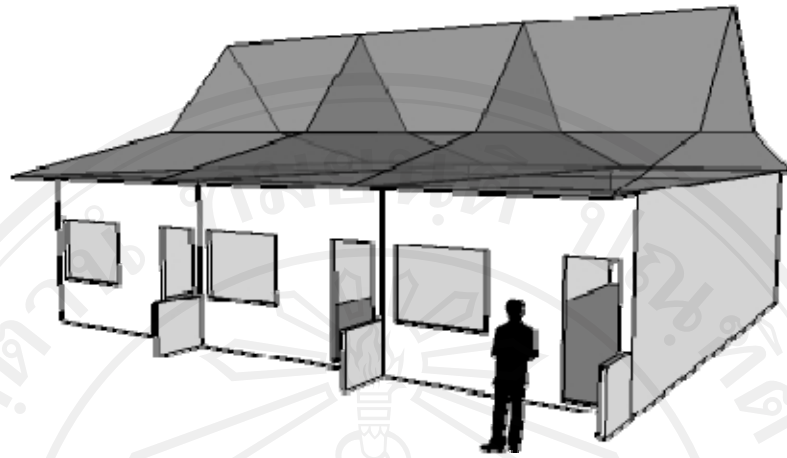
ภาพที่ 4.13 อาคารบ้านชั้นเดียวเดิม

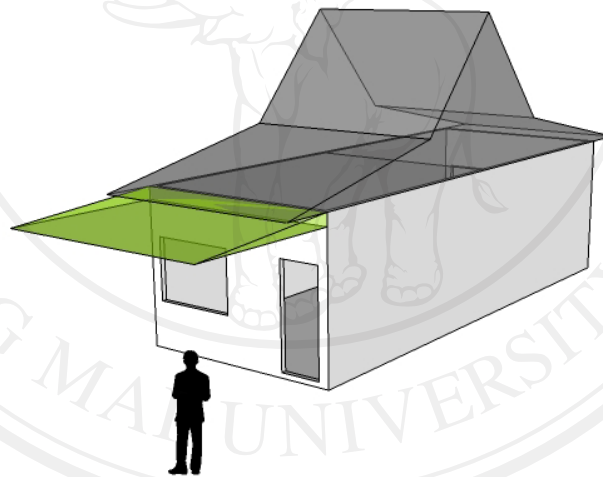
ภาพที่ 4.14 การต่อเติมกันสาดด้านหน้าอาคาร

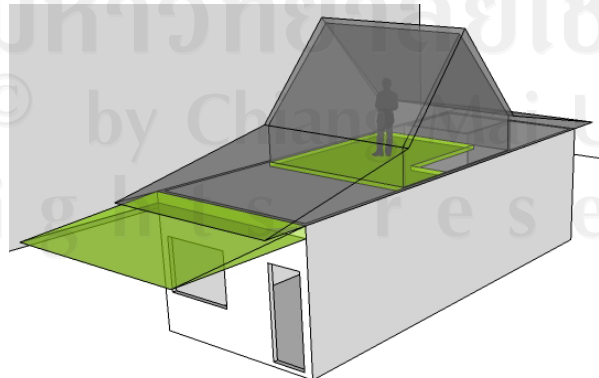
ภาพที่ 4.15 บ้านชั้นเดียวแบบต่อชั้นสองภายในและกันสาดด้านหน้า

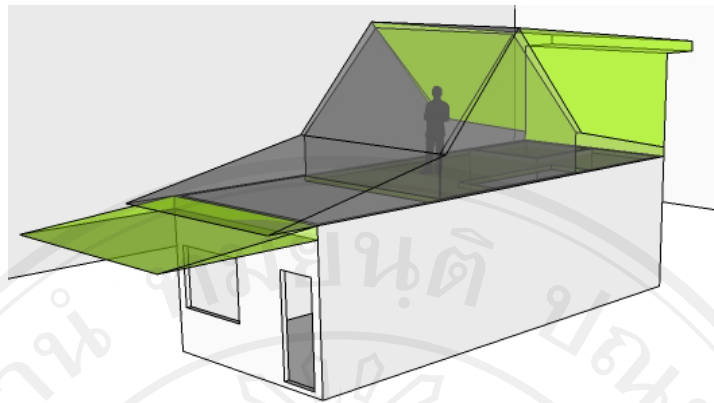
ภาพที่ 4.16 บ้านชั้นเดียวแบบต่อชั้นสองภายในแบบต่อข้างหลังด้านหลังบนและกันสาดด้านหน้า

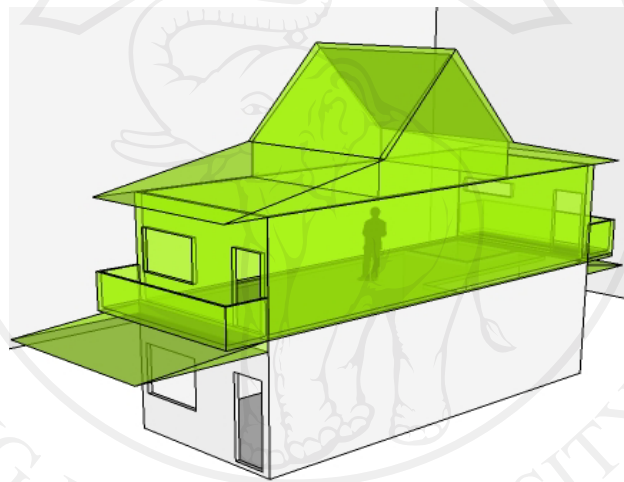
ภาพที่ 4.17 บ้านชั้นเดียวแบบต่อเป็นสองชั้นและกันสาดด้านหน้า

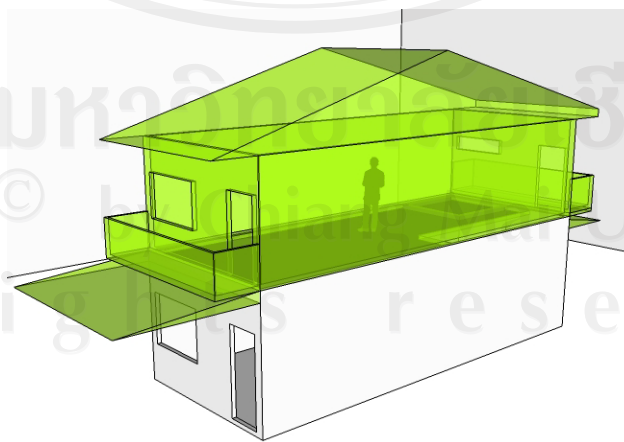
ภาพที่ 4.18 บ้านชั้นเดียวแบบต่อเป็นสองชั้นแบบหลังคาแบบใหม่

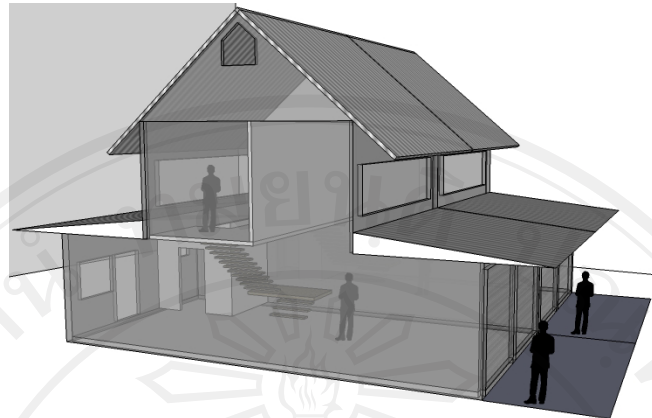
ภาพที่ 4.19 บ้านชั้นครึ่งแบบยังไม่มีการต่อเติมอาคาร

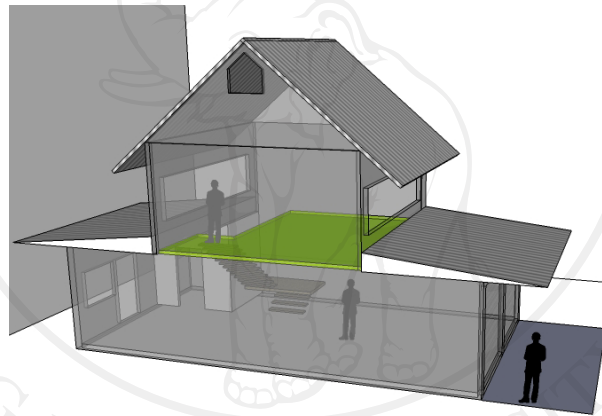
ภาพที่ 4.20 บ้านชั้นครึ่งแบบมีการต่อเติมอาคารภายในให้เป็นชั้นสอง

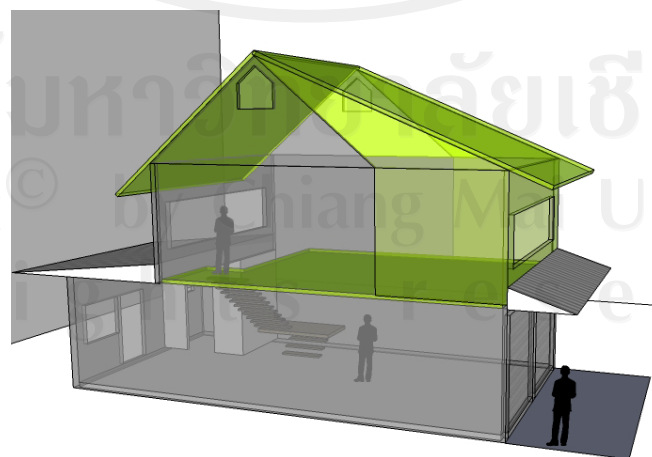
ภาพที่ 4.21 บ้านชั้นครึ่งแบบมีการต่อเติมอาคารเป็นสองชั้นและขยายพื้นที่ด้านหน้าส่วนชั้นสอง

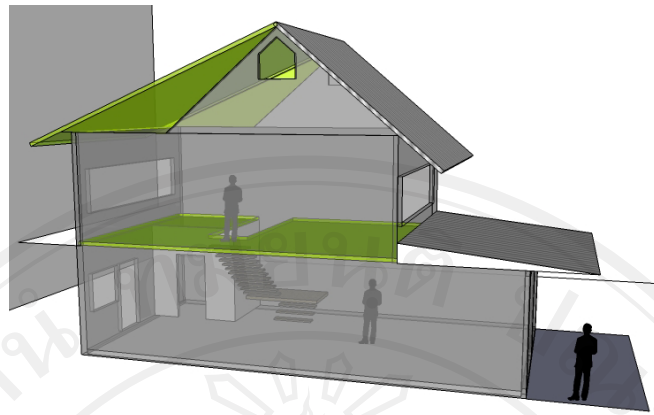
ภาพที่ 4.22 บ้านชั้นครึ่งแบบมีการต่อเติมอาคารเป็นสองชั้นและขยายพื้นที่ด้านหลังส่วนชั้นสอง

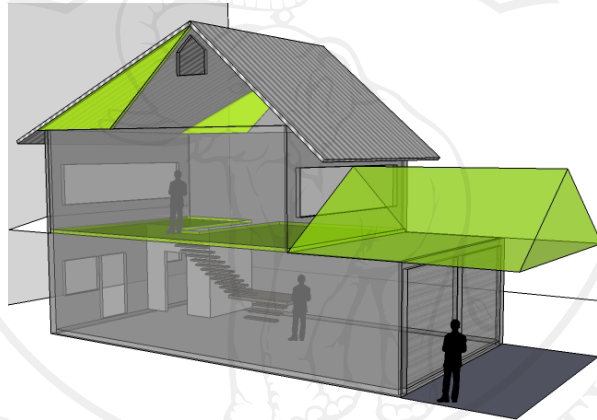
ภาพที่ 4.23 บ้านชั้นครึ่งแบบมีการต่อเติมอาคารเป็นสองชั้นและขยายพื้นที่ด้านหน้าส่วนชั้นล่าง

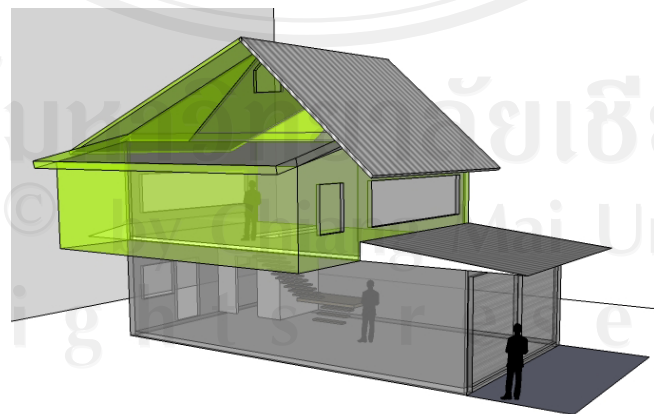
ภาพที่ 4.24 บ้านชั้นครึ่งแบบมีการต่อเติมอาคารเป็นสองชั้นและขยายพื้นที่ข้างส่วนชั้นสอง

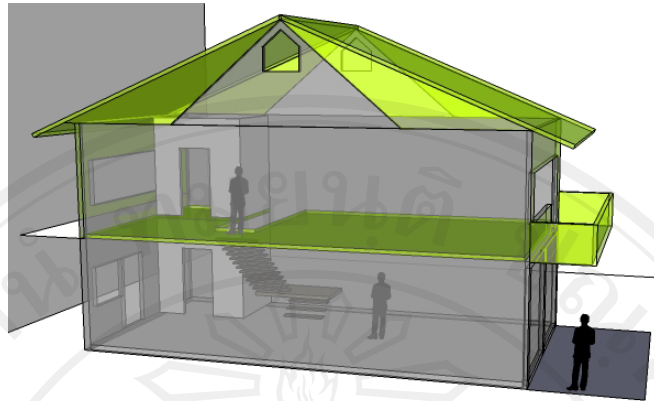
ภาพที่ 4.25 บ้านชั้นครึ่งแบบมีการต่อเติมอาคารเป็นสองชั้นและขยายพื้นที่ด้านหน้าและหลังส่วนชั้นสอง

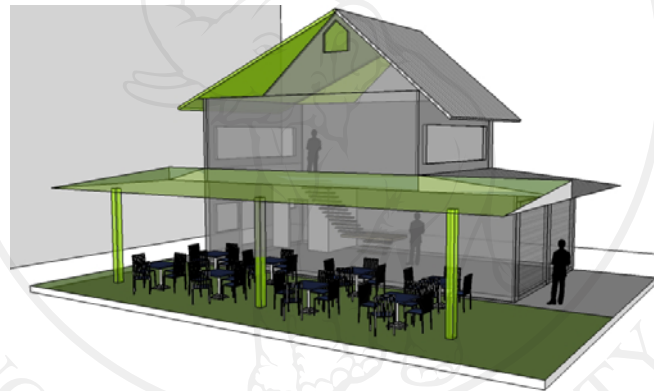
ภาพที่ 4.26 บ้านชั้นครึ่งแบบมีการต่อเติมอาคารเป็นสองชั้นขยายพื้นที่ด้านหลังชั้นสองและด้านข้างชั้นล่าง

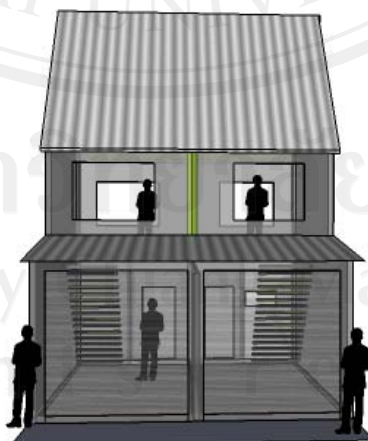
ภาพที่ 4.27 บ้านชั้นครึ่งแบบมีการต่อเติมอาคาร โดยแบ่งอาคารเป็นสองหลังโดยการกั้นภายในอาคาร

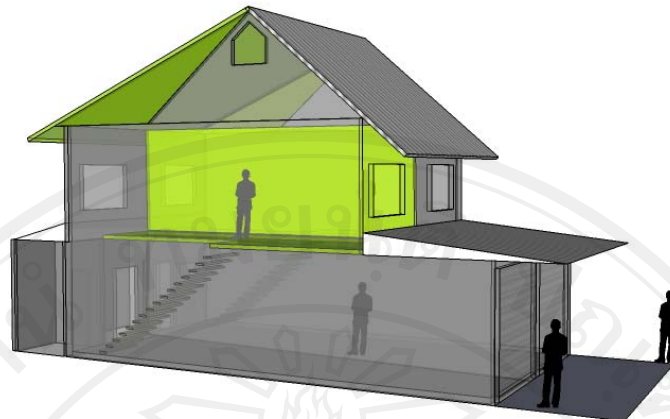
ภาพที่ 4.28 รูปด้านข้างของอาคารที่ถูกแบ่งเป็นสองหลังโดยการกั้นภายในอาคาร

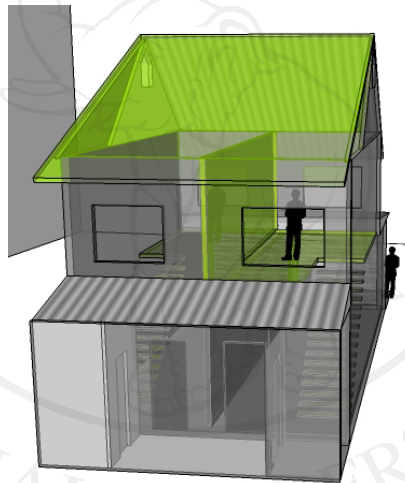
ภาพที่ 4.29 รูปด้านหลังของอาคารที่ถูกแบ่งเป็นสองหลังโดยการกั้นภายในอาคาร

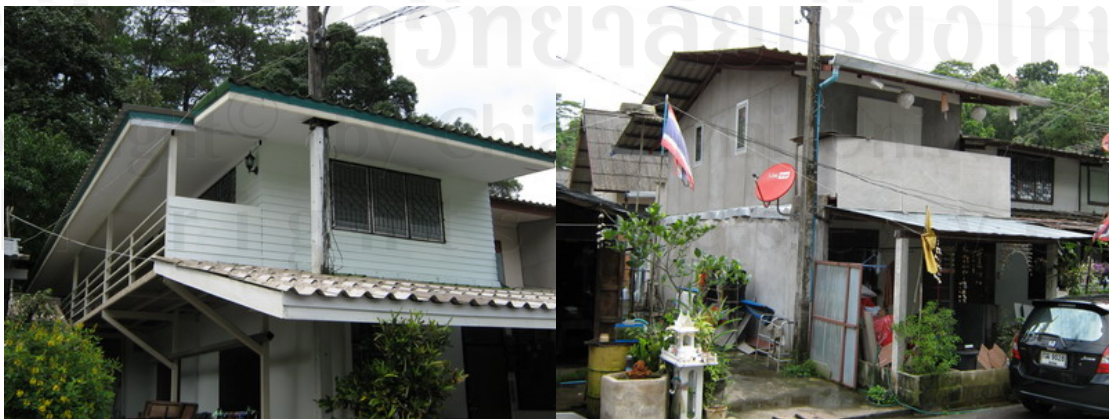
ภาพที่ 4.30 รูปแสดงตัวอย่างการต่อเติมบ้านชั้นเดียว

จากภาพที่แสดงให้เห็นถึงลักษณะการต่อเติมที่อยู่อาศัยและการปรับเปลี่ยนลักษณะการใช้งานของพื้นที่บ้านให้เป็นร้านค้าหรือเปลี่ยนลักษณะการใช้งานตามวัตถุประสงค์แล้วจะสังเกตเห็นถึงปัญหาที่ตามมาคือ ปัญหา เรื่องการนำวัสดุที่ไม่เหมาะสมมาต่อเติมอาคารทำให้ทัศนียภาพของหมู่บ้านไม่สวยงาม ดังที่ได้กล่าวแล้วว่าในการต่อเติมอาคารนั้นเป็นการต่อเติมอาคารที่ไร้ทิศทางและข้อกำหนดร่วมกันอย่างชัดเจน การต่อเติมอาคารจึงเป็นไปตามอรรถภาพของชาวบ้านที่จะสรรหาวัสดุที่ใช้ในการ

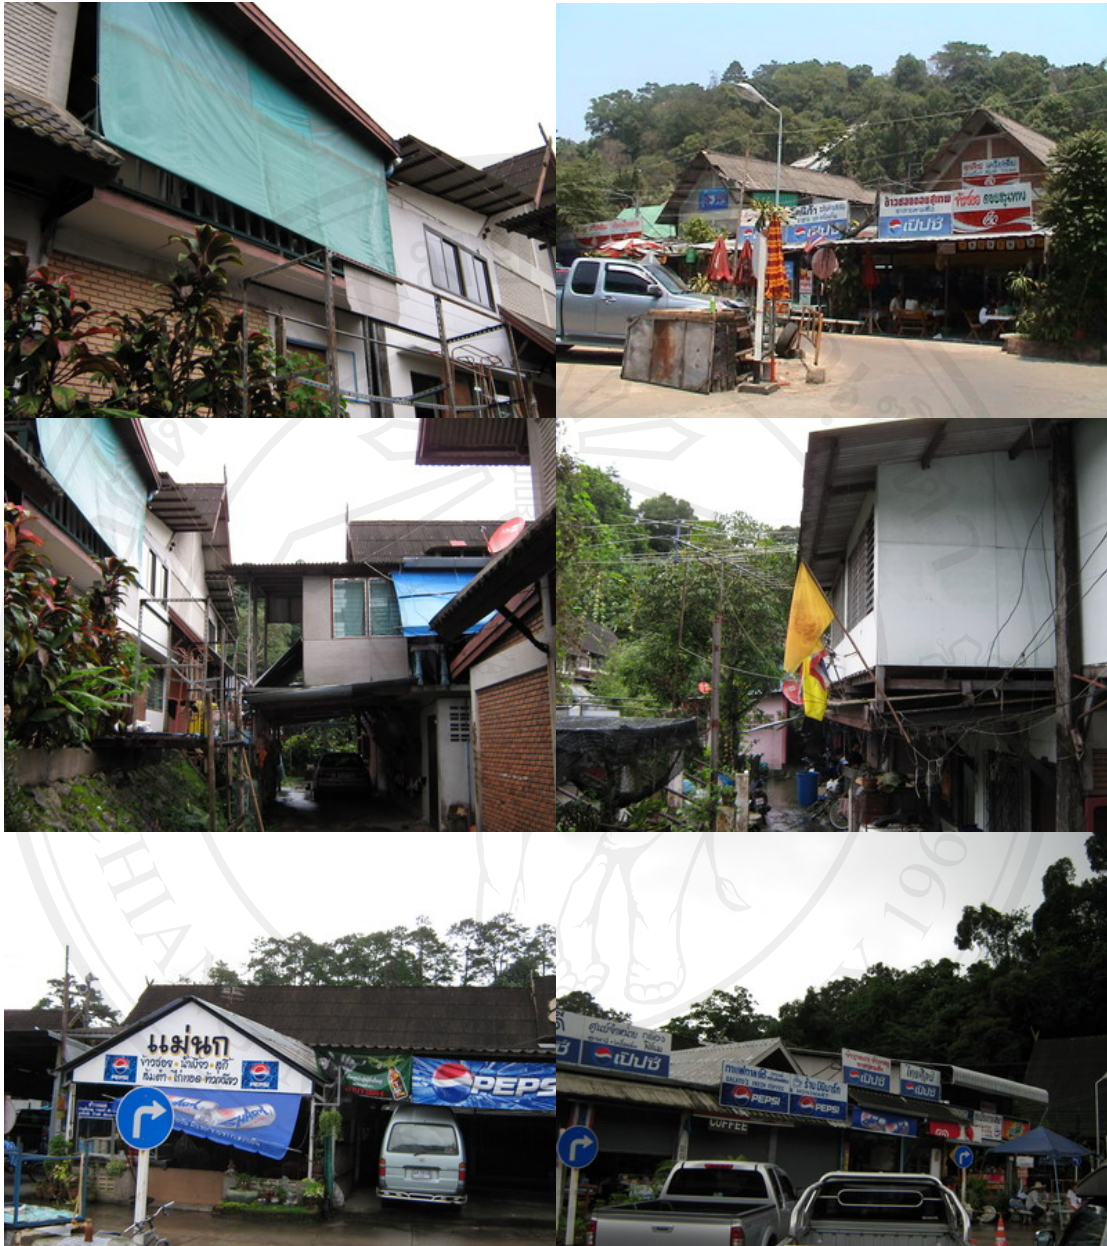
ภาพที่ 4.31 รูปแสดงตัวอย่างการต่อเติมบ้านชั้นครึ่ง

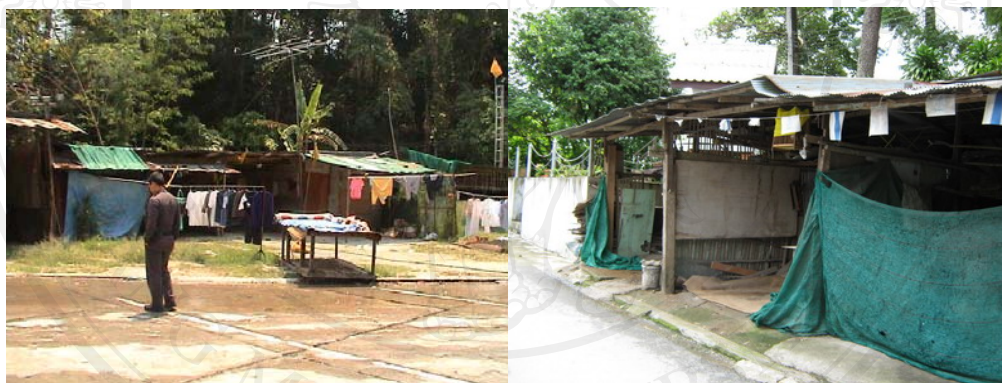
ภาพที่ 4.32 รูปแสดงตัวอย่างการใช้วัสดุในการต่อเติมอาคาร

1. วัสดุที่มีความคงทนถาวร เช่น คอนกรีตเสริมเหล็ก โครงสร้างเหล็ก แผ่นวัสดุก่อสร้างสำเร็จรูปต่างๆ ที่มีขายตามท้องตลาด วัสดุประเภทนี้ไม่สร้างปัญหาเรื่องทัศนียภาพของหมู่บ้านมากนักเพราะเป็นวัสดุที่เป็นมาตรฐานมีความคงทน แต่จะมีปัญหาในเรื่องของรูปแบบในการต่อเติมและซ่อมแซมอาคารที่แตกต่างจากอาคารเดิมมากทำให้ไม่มีความกลมกลืนในทัศนียภาพของชุมชน
2. วัสดุที่ไม่คงทนถาวร เช่น ก่อถลุงไม้ แผ่นพลาสติกไม้เศษ โฟม ป้ายโฆษณาที่ได้จากการส่งเสริมการขายของบริษัทต่างๆที่ต้องการโฆษณาทางการตลาด (เช่นบริษัทน้ำดื่มที่ทำป้ายให้ร้านค้าโดยไม่คิดเงินโดยหวังผลทางการตลาดซึ่งมีมากมายในพื้นที่ของชุมชนแม้กระทั่งในพื้นที่ของวัดซึ่งส่งผลให้เกิดทัศนอุจาดซึ่งจะกล่าวถึงในส่วนต่อไป) และเป็นผลให้เกิดวัสดุประเภทนี้ทำให้เกิดปัญหาเรื่องทัศนียภาพของหมู่บ้านเป็นอย่างมากเพราะไม่มีความกลมกลืนกับวัสดุที่ใช้ในอาคารเดิม

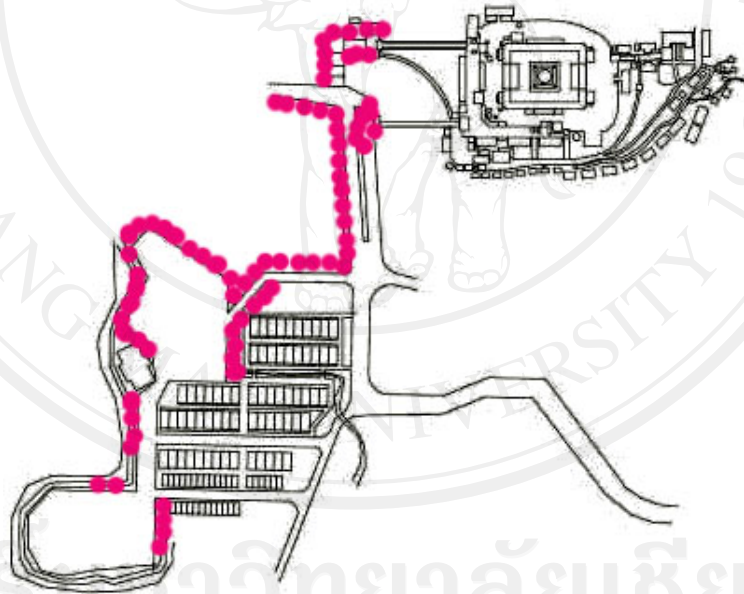
แผนผังที่ 4.5 แสดงบริเวณที่มีการค้าขายของกลุ่มพ่อค้าแม่ค้าดอยสุเทพ

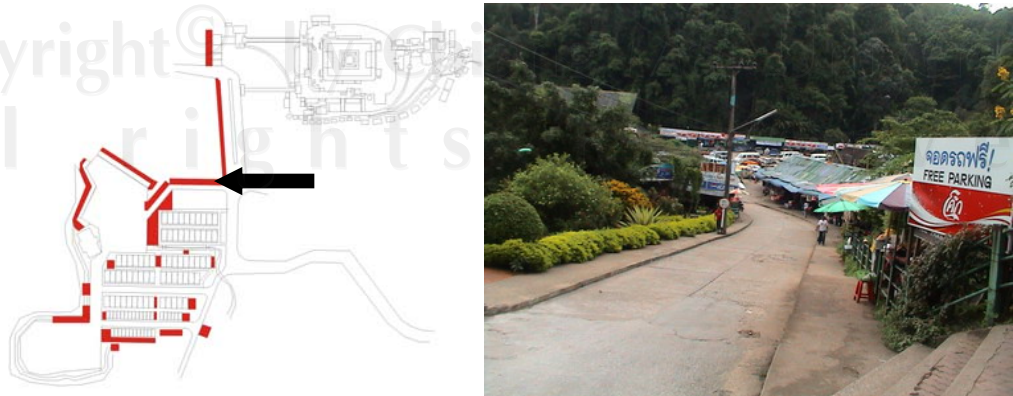
ภาพที่ 4.35 รูปแสดงแผงลอยบริเวณทางลงลานจอดรถเล็ก (ส่วนที่เป็นรุ่มกาง)

แผงลอยบริเวณทางลงลานจอดรถเล็กเป็นแผงลอยที่ต่อเนื่องออกมาจากแผงลอยที่เป็นอาคารกึ่งถาวร ที่ได้รับอนุญาตให้ขายได้ (มีลักษณะหลังคามุงสังกะสีสีเขียว) แผงลอยที่ต่อออกมานี้เป็นพื้นที่ที่ไม่ได้รับอนุญาตให้มีการค้าขายได้มีการกักรวมและนำวัสดุไม่ถาวรมาทำเป็นร้านค้าแผงลอยชั่วคราว ทำให้ไม่เป็นระเบียบเรียบร้อย แผงลอยในส่วนนี้อยู่ในเขตการรับผิดชอบของกรมป่าไม้ซึ่งที่ผ่านมทางกรมป่าไม้ก็มีการตักเตือนเรื่องการค้าขายในส่วนนี้เสมอว่าไม่ให้ขายแต่ชาวบ้านก็ไม่ได้มีการย้ายออกแต่อย่างใดและยังมีพ่อค้าแม่ค้าที่มาจากต่างหมู่บ้านเข้ามาขายเพิ่มเติม จึงทำให้เกิดการเพิ่มขึ้นของแผงลอยในบริเวณนี้อีกด้วย

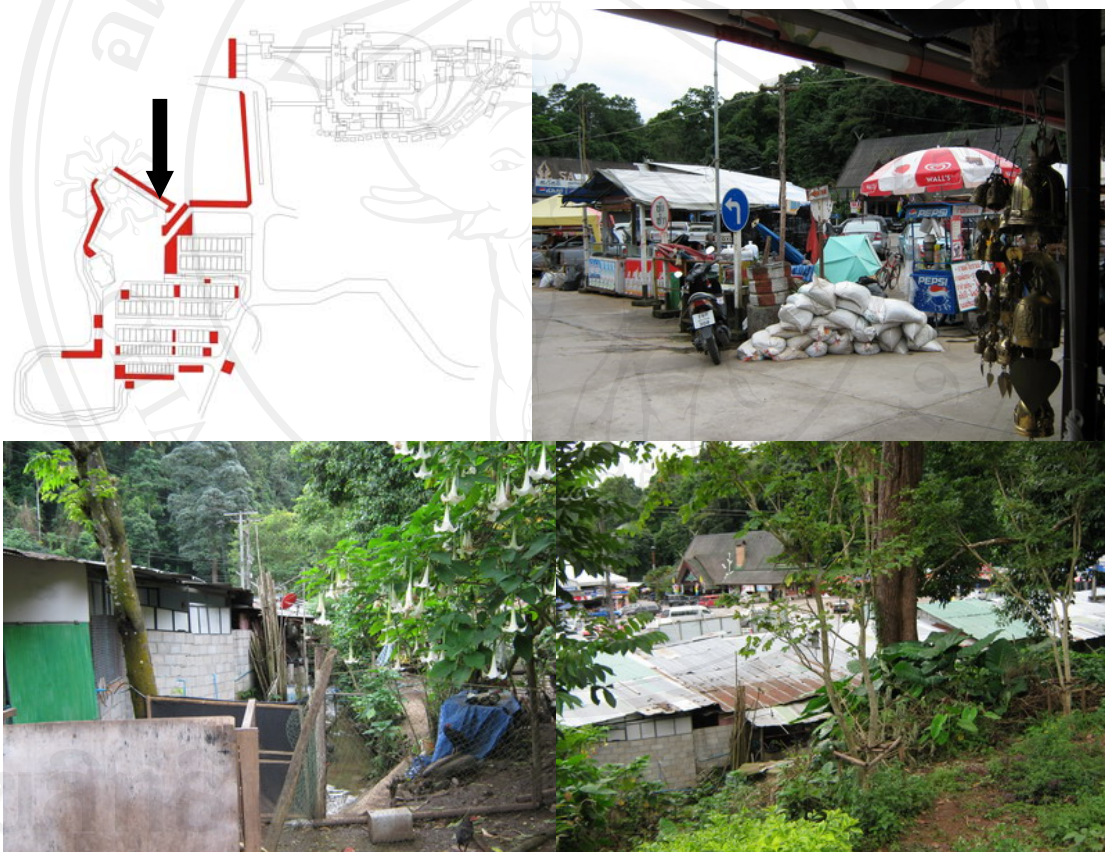
ภาพที่ 4.36 รูปแสดงร้านค้าแผงลอยบริเวณลานจอดรถเล็ก (ในลาน)

ดังที่เห็นในภาพ 4.36 การต่อเติมอาคารร้านค้าจากเดิมที่เคยสร้างโดยป่าไม้มีการต่อเติมเองโดยชาวบ้าน และใช้วัสดุที่ไม่คงทน, ไม่สวยงามและสกปรกขาดการดูแลรักษาความสะอาดจึงทำให้ทัศนียภาพโดยรวมไม่สวยงามไปด้วย

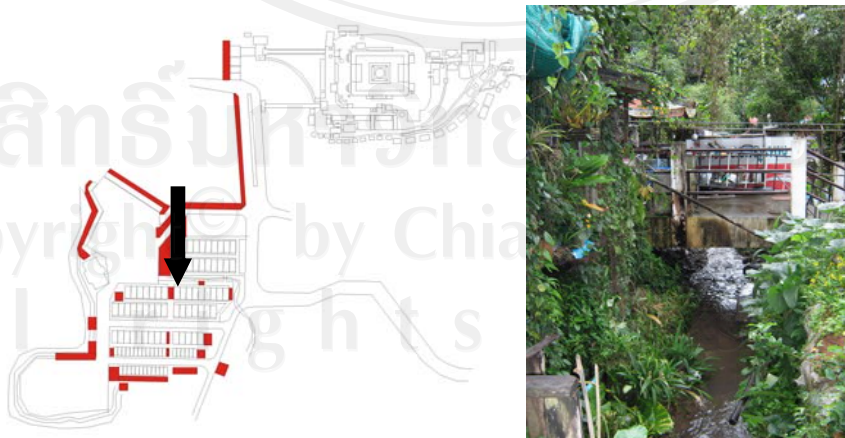
ภาพที่ 4.38 รูปแสดงลำห้วยที่ไม่สะอาด

ลำห้วยในหมู่บ้านเป็นลำห้วยธรรมชาติที่เป็นทางระบายน้ำหลักในหมู่บ้านดังแผนผังที่ 4.7 “ลำห้วยสกปรกมากมีแต่เศษขยะบ้านเขาอยู่ปลายน้ำนะฝนตกหนักบางที่มีแต่ช้อนส้อมเต็มไปหมดไม่รู้ล้างจานยังไงสงสัยคงเทน้ำแกลงรางเลยไม่ได้แยกทิ้งขยะก่อนไปคูเต๋อะเต็มไปหมดสกปรกมาก” ป้า ก. (นามสมมติ) กล่าว³⁹ “ได้ยินว่าบางบ้านต่อท่อส้วมเข้ารางระบายน้ำโดยตรงนะจี้จะขนาด” ป้า ร. (นามสมมติ) กล่าว⁴⁰

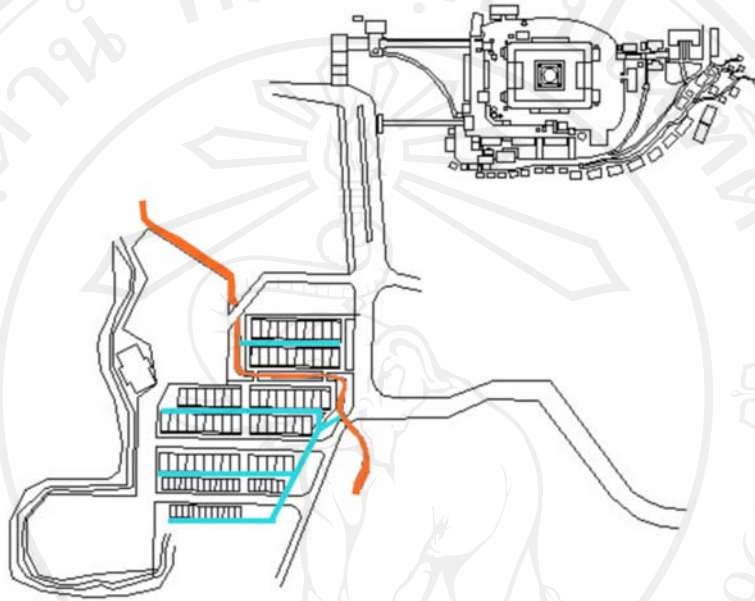
แผนผังที่ 4.6 แสดงเส้นทางระบายน้ำของชุมชน

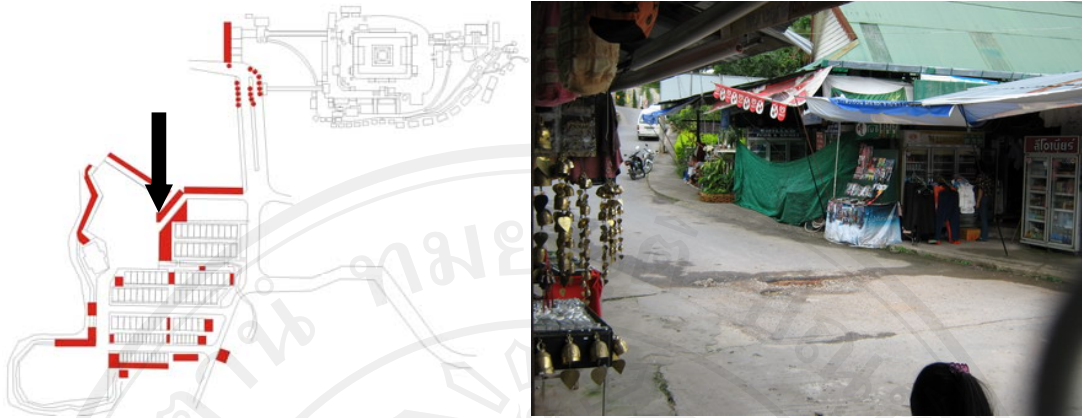
ภาพที่ 4.39 รูปแสดงถนนในหมู่บ้านซำรูด

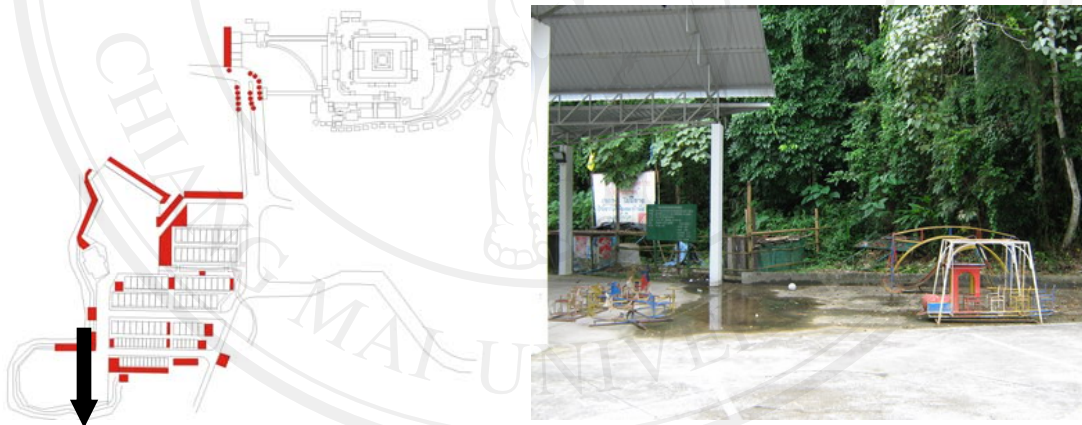
4. ของเล่นในสนามเด็กเล่นเริ่มซำรูด

ภาพที่ 4.40 รูปแสดงของเล่นในสนามเด็กเล่นซำรูด
