บทที่ 5

ผลของการศึกษา

5.1 กำเนิด และพัฒนาการของชุมชนชาวลัวะบ้านดง

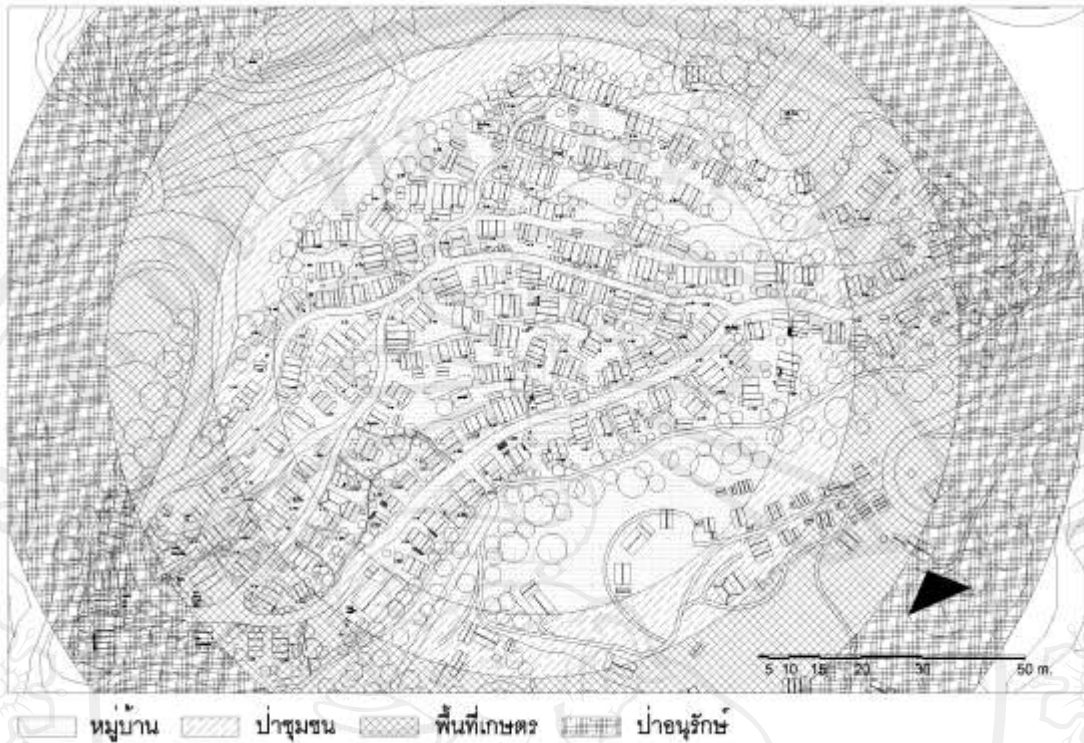
ภาพ 5-1 แผนผังประกอบแนวคิดสมมติฐานการจัดผังของชาวลัวะ

แต่เดิมนั้นการตั้งถิ่นฐานของชาวลัวะมีหลักการในการเลือกที่ตั้งโดยอิงความเชื่อเรื่องผีมาเกี่ยวข้องกล่าวคือเป็นการเคารพต่อธรรมชาติ ต่อแม่น้ำ และภูเขา ซึ่งระบบความเชื่อนี้ได้เข้ามามีอิทธิพลต่อกระบวนการตั้งถิ่นฐาน และแนวคิดทางวัฒนธรรม โดยชาวลัวะจะแบ่งพื้นที่ในชุมชนของตนออกเป็น 5 ส่วนดังนี้

- พื้นที่ประกอบพิธีกรรม หรือพื้นที่ศักดิ์สิทธิ์ (ส่วนรวมเลี้ยงผีหมู่บ้าน)
- พื้นที่อยู่อาศัย
- พื้นที่ป่าชุมชน (เลี้ยงผีตางอ)
- พื้นที่ป่าอนุรักษ์ (ป่าต้นน้ำ)
- พื้นที่เกษตรกรรม

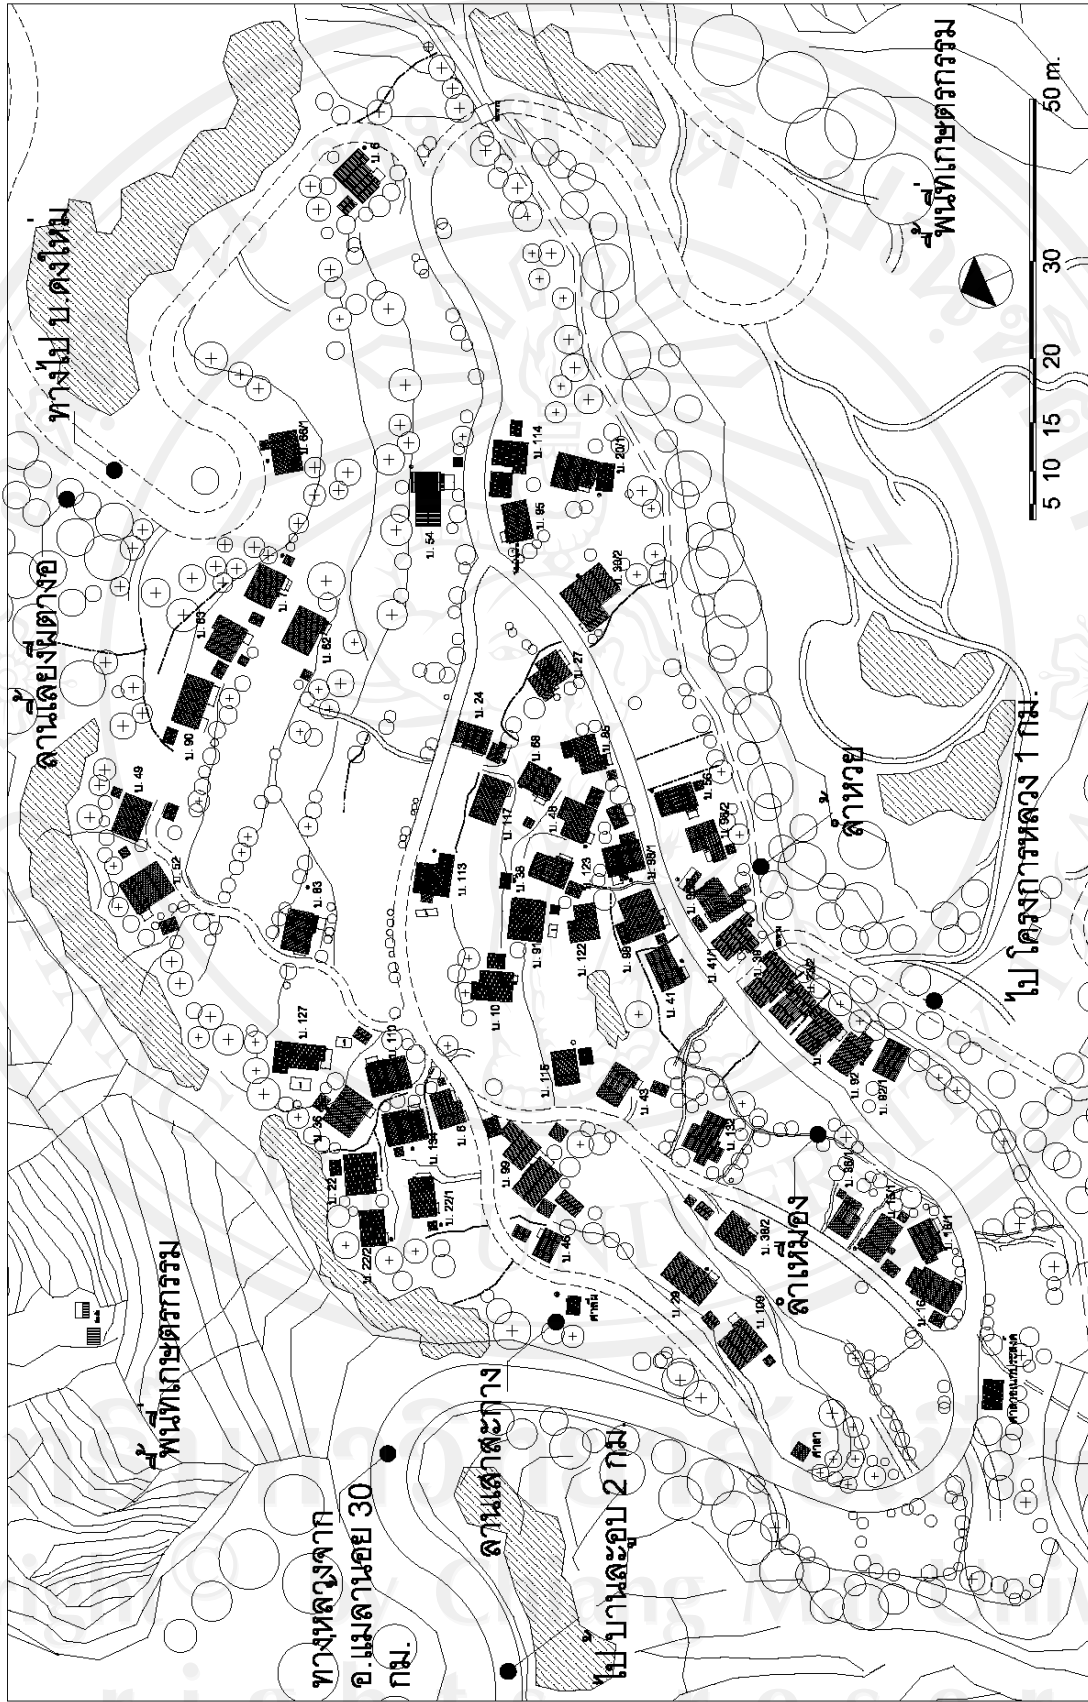
แนวระดับดิน
ภาพ 5-3 ฝั่งทิศตะวันตกเฉียง พ.ศ. 2535
ที่มา: จากภาพถ่ายทางอากาศ เมื่อพ.ศ. 2553-2554

ทางคอนกรีต --- ทางดิน --- รั้วไม้ ---

ปัจจุบันบ้านเรือนในอดีตได้ถูกปรับปรุงต่อเติมไปหลากหลายรูปแบบ (ดูภาพ 5-3 หน้า 79) จะพบว่าบ้านดงเริ่มปรับเปลี่ยนวัสดุผนังหลังคามมาเป็นอันดับแรก เนื่องจากเป็นวัสดุที่คงทนต่อภูมิอากาศมีอายุการใช้งานที่ยาวนาน และหาได้ง่ายตามร้านค้าวัสดุก่อสร้างในท้องถิ่นเพราะวัสดุจากธรรมชาติไม่เพียงพอต่อความต้องการอีกทั้งมีราคาแพง สอดคล้องกับกฎหมายจากภาครัฐไม่ให้ตัดไม้ทำลายป่า จึงจำเป็นต้องหาทางออกในการจัดหาวัสดุสมัยใหม่มาทดแทนส่งผลให้บ้านเรือนเปลี่ยนแปลงสภาพภายนอกเฉพาะวัสดุแต่รูปแบบพื้นที่อยู่อาศัยยังคงประโยชน์ใช้สอยเดิมตามความเชื่อของบรรพบุรุษด้านสภาพแวดล้อมนั้นยังคงอุดมไปด้วยธรรมชาติป่าไม้เนื่องจากพื้นที่ในหมู่บ้านยังไม่มีบ้านพักอาศัยมากนักจำนวนประชากรค่อยๆ เพิ่มขึ้นตามลำดับ

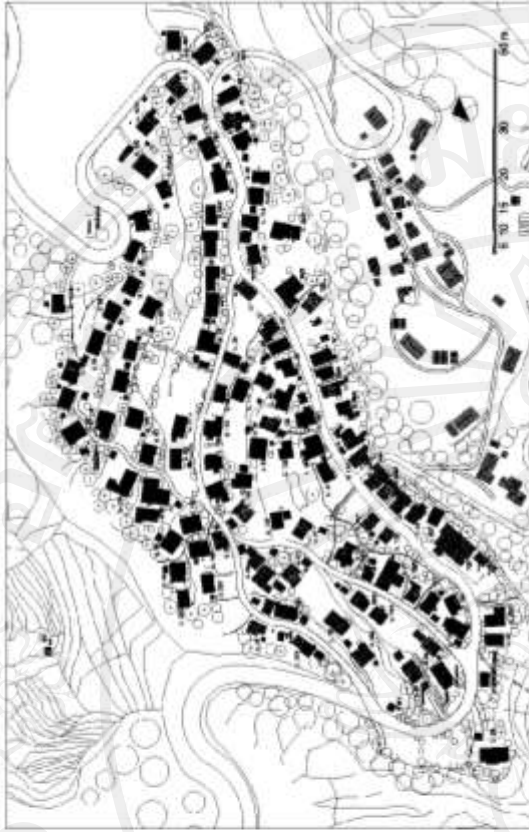
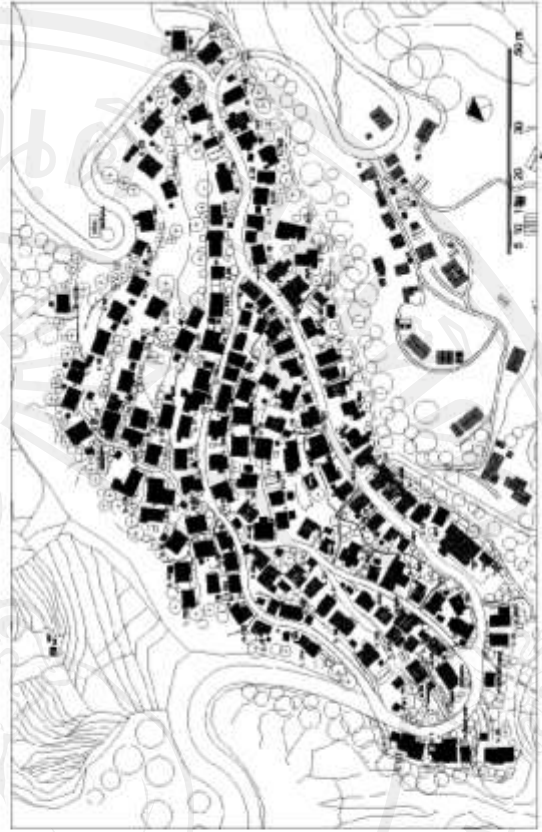
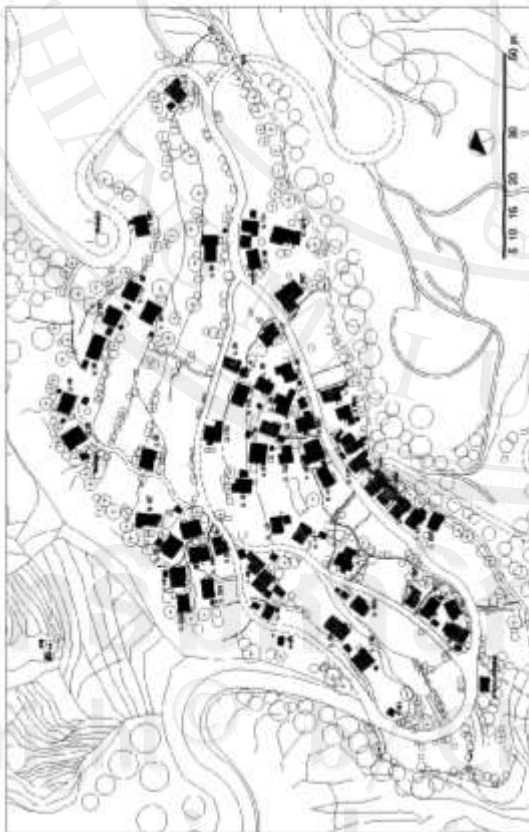
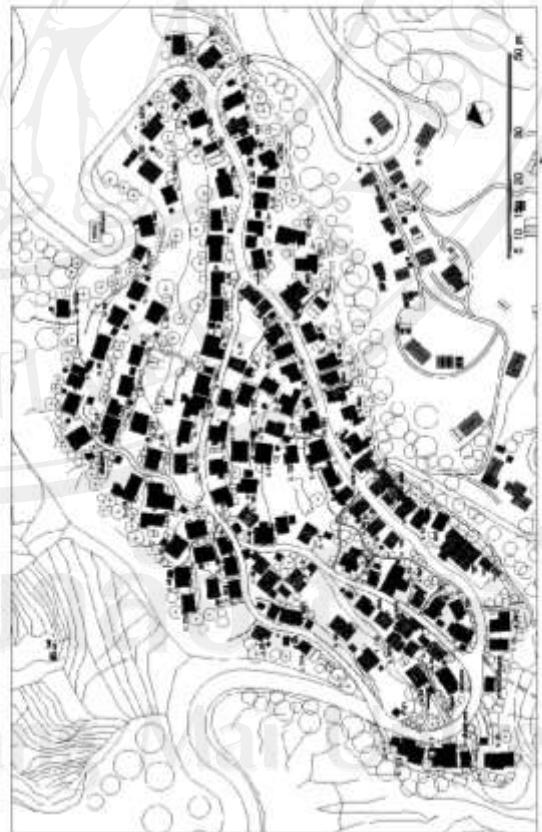
ภาพ 5-5 รูปแบบผังชุมชนโบราณ 4 ตำบล
หมู่ 7-8 ตำบลคูหาสวรรค์ พ.ศ. 2553-2554

รูปแบบผังชุมชนโบราณ พ.ศ. 2535-2540

รูปแบบผังชุมชนโบราณ พ.ศ. 2545-2553

รูปแบบผังชุมชนโบราณ พ.ศ. 2520-2535

รูปแบบผังชุมชนโบราณ พ.ศ. 2540-2545

พ.ศ.2534-2536 (ดูภาพ 5-5 หน้า 84) ได้มีการจัดตั้งโรงเรียนตำรวจตระเวนชายแดนขึ้นในหมู่บ้าน ปัจจุบันได้เปลี่ยนชื่อ และเข้าสู่ระบบของกระทรวงศึกษาธิการไปแล้วให้การศึกษาขั้นพื้นฐานในระดับประถมศึกษาพร้อมกันนี้ มีการจัดตั้งโบสถ์คริสต์โดยมิชชันนารีชาวต่างชาติขึ้นในหมู่บ้านสร้างกิจกรรม

ประเทศไทย พ.ศ.2539 (ดูภาพ 5-5 หน้า 84) ได้มีการเปลี่ยนแปลงระบบการปกครองท้องถิ่น โดยกระทรวงมหาดไทยมีมติจากคณะรัฐมนตรีให้การบริหารราชการตลอดจนงบประมาณกระจายไปสู่ท้องถิ่นอย่างทั่วถึง และให้จัดตั้งเป็นองค์การบริหารส่วนตำบล หรือชื่อย่อคือ “อ.บ.ต” มีหน้าที่ดูแลจัดการและพัฒนาชุมชนในทุกๆด้าน

พ.ศ.2552-2554 (ดูภาพ 5-5 หน้า 84) ได้ทำการทำถนนคอนกรีตกว้าง 3 ม. ภายในหมู่บ้านขึ้นมาตามช่องทางสัญจรที่เป็นพื้นดินแต่ดั้งเดิม ทั่วบริเวณชุมชนที่สามารถกระทำได้ เส้นทางหลักที่เชื่อมกับถนนหลวงนั้นสร้างเพิ่มเติมอีก 15 กม. ที่เหลือแล้วเสร็จใน พ.ศ. 2554 ปัจจุบันบ้านดงนั้นสามารถเดินทางเข้าถึงด้วยเส้นทางที่สะดวกสบายกว่าอดีตที่ผ่านมา ผลที่ตามมาคือบรรดานักท่องเที่ยวต่างถิ่นที่เข้ามาสู่ชุมชนด้วยความที่เป็นชุมชนดั้งเดิม และยังมีใหม่ต่อตลาดการท่องเที่ยว จึงยังไม่มีความพร้อมที่จะรองรับและปรับตัวสู่การพัฒนาในด้านนี้

ด้วยเหตุนี้บ้านดงจึงมีพัฒนาการด้านสภาพแวดล้อม และกายภาพอยู่ตลอดเวลาความเปลี่ยนแปลงต่างๆได้ปรับเปลี่ยนไปอย่างรวดเร็ว จากการศึกษาเปรียบเทียบผังสภาพแวดล้อมในช่วงเวลาทั้ง 4 แผนผังนั้นพบว่า การเพิ่มขึ้นของประชากรทำให้เกิดการสร้างบ้านเรือนในบริเวณพื้นที่ของครอบครัวอย่างหนาแน่น และแออัดทิศทางของบ้านพักอาศัยหันหน้าเชื่อมโยงสู่แนวถนนในหมู่บ้านเกิดการกระจายตัวไปนอกพื้นที่เดิมของหมู่บ้านทั้งสถานที่ราชการ และบ้านพักอาศัยพื้นที่ศักดิ์สิทธิ์ถูกบดบังด้วยบ้านเรือน และชาวบ้านไม่ได้ให้ความสำคัญเหมือนในอดีตใช้เส้นทางสัญจรด้วยพาหนะเป็นหลัก พื้นที่ทางเกษตรกรรมมีความต้องการใช้เพื่อผลิตในปริมาณที่มากรองรับความต้องการของตลาดแผนผังหมู่บ้านยังคงมีเค้าโครงที่เลือนรางให้ได้พบเห็นเป็นบางส่วน และปรับเปลี่ยนรูปแบบการใช้งานพื้นที่ส่วนรวมโดยการลดขนาดพิธีกรรมตามแต่งบประมาณอันพึงมี

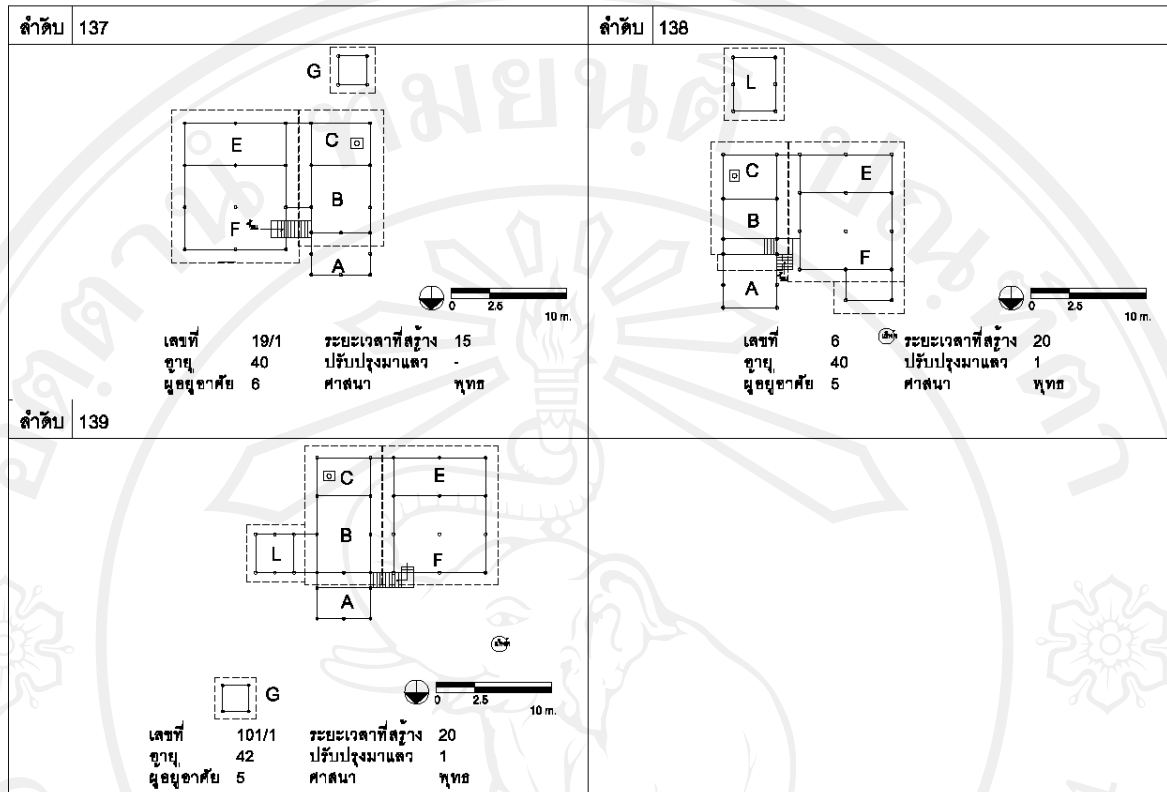
รูปแบบการใช้พื้นที่ของบ้าน A = ซานแคต B = ซานนม C = ครัวไฟ E = นอน F = รับประทานอาหาร G = ส้วม H = เก็บของ J = จอดรถ K = คอกสัตว์ L = หลงข้าว M = เอนกประสงค์
ที่มา: จากการสำรวจ พ.ศ. 2553

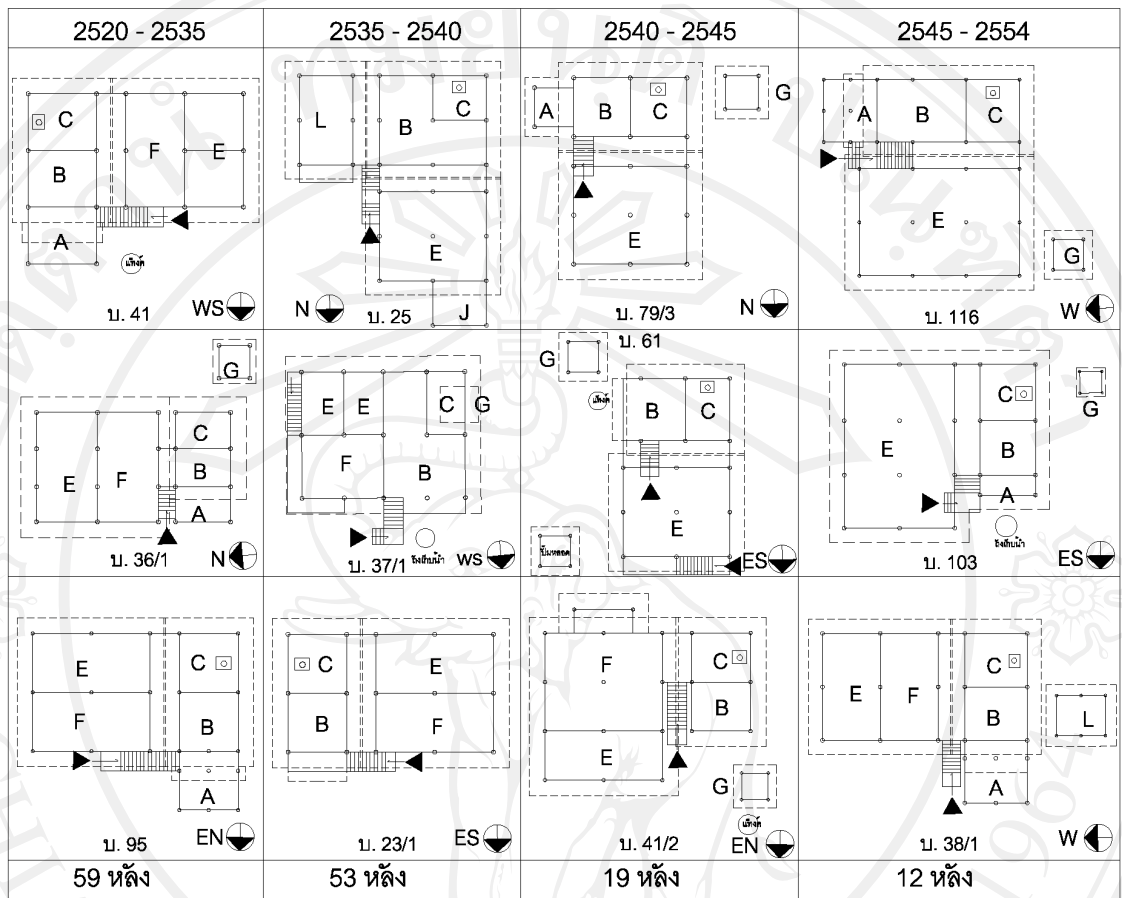
รูปแบบการใช้เนื้อที่ของบ้าน A = ชานแดด B = ชานร่ม C = ครัวไฟ E = นอน F = รับประทานอาหาร G = ส้วม H = ฝิ่นของ J = จอดรถ K = คอกสัตว์ L = หลอดข้าว M = เหนียงประดับ
ทิศทางการหันหน้าบ้าน E = ตะวันออก W = ตะวันตก N = เหนือ S = ใต้ Es ตะวันออกเฉียงใต้ Ew = ตะวันออกเฉียงเหนือ Wn = ตะวันตกเฉียงเหนือ Ws = ตะวันตกเฉียงใต้
